山梨県南巨摩郡韮川町十谷地内の官地に於いて、陥没が発生し十谷地内の田畑、部落等への影響が認められるようになった為、山梨県砂防課によって地すべり調査が計画された。この為、山梨県砂防課の依頼により同地已に於いて、建設省土木研究所地すべり研究室が地すべり調査及び、その解析を担負することになった。

本報告は、昭和41年6月中旬から昭和42年1月中旬の約7ヶ月にかけ実施した諸種調査、各種計器（歪計、地盤傾斜計、伸縮計、水位計）の測定結果と中間的に整理解析したものである。上記各種計器類は現在も観測を続行中である。

# 山梨県十谷平面図

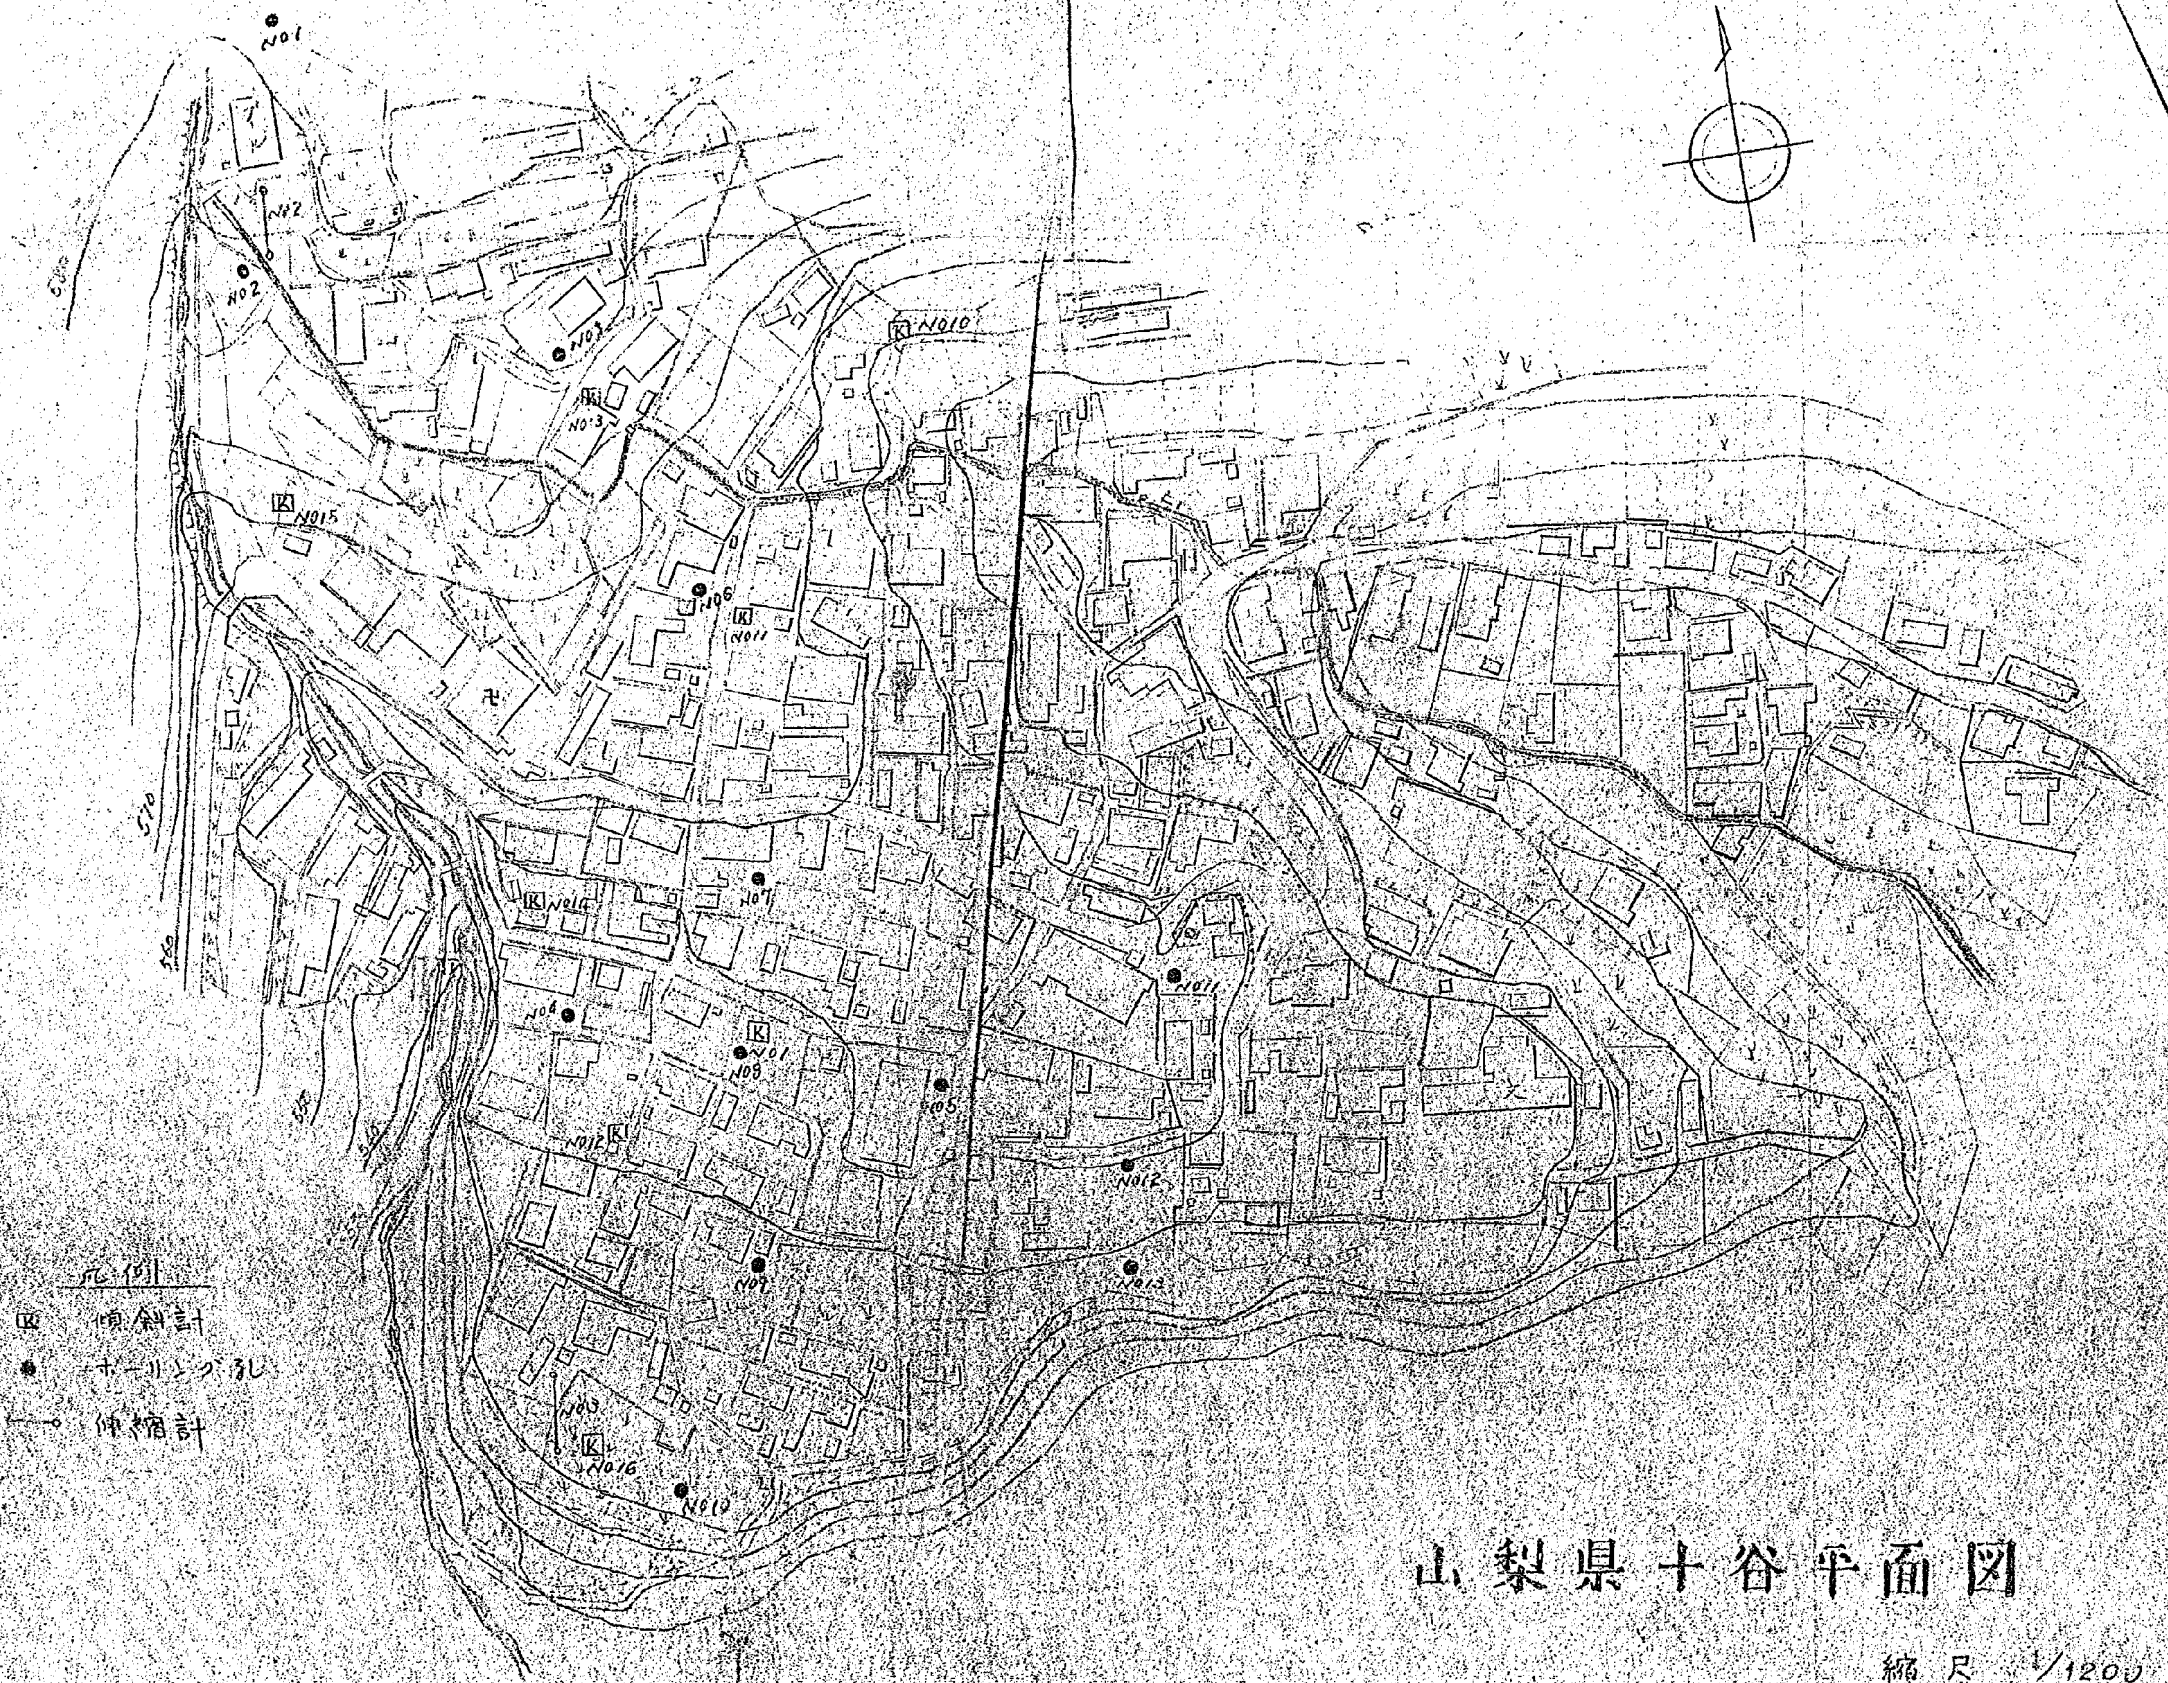
図 - 1

~68.00m)と成っている。二つ二つより深部30.80~60.80m  
 の間は粘土層を中間に挟み、その上下を砂混り粘土層に成っ  
 ている二つより新層細砂等と考えられる。さらに西沢川が  
 沢には傾斜がみられる二つより、急傾斜、暗渠は明瞭では  
 ないが、ボーリング孔 No. 4 と西沢川を通る新層の存在が推  
 定される。又、新層は自硬凝灰岩を基岩として岩盤等高線を  
 着くと図 1 に示す通りで、その上には砂と砂礫帯と考えられる  
 ボーリング孔 No. 7、No. 8、No. 9 の地層は各層と成り深さ  
 地すべり地内部に入り込んでいる。またボーリング孔 No. 5  
 付近は不動地と考えられる。二つ付近は尾端状に成っている。

# 推定基盤上面等高線図

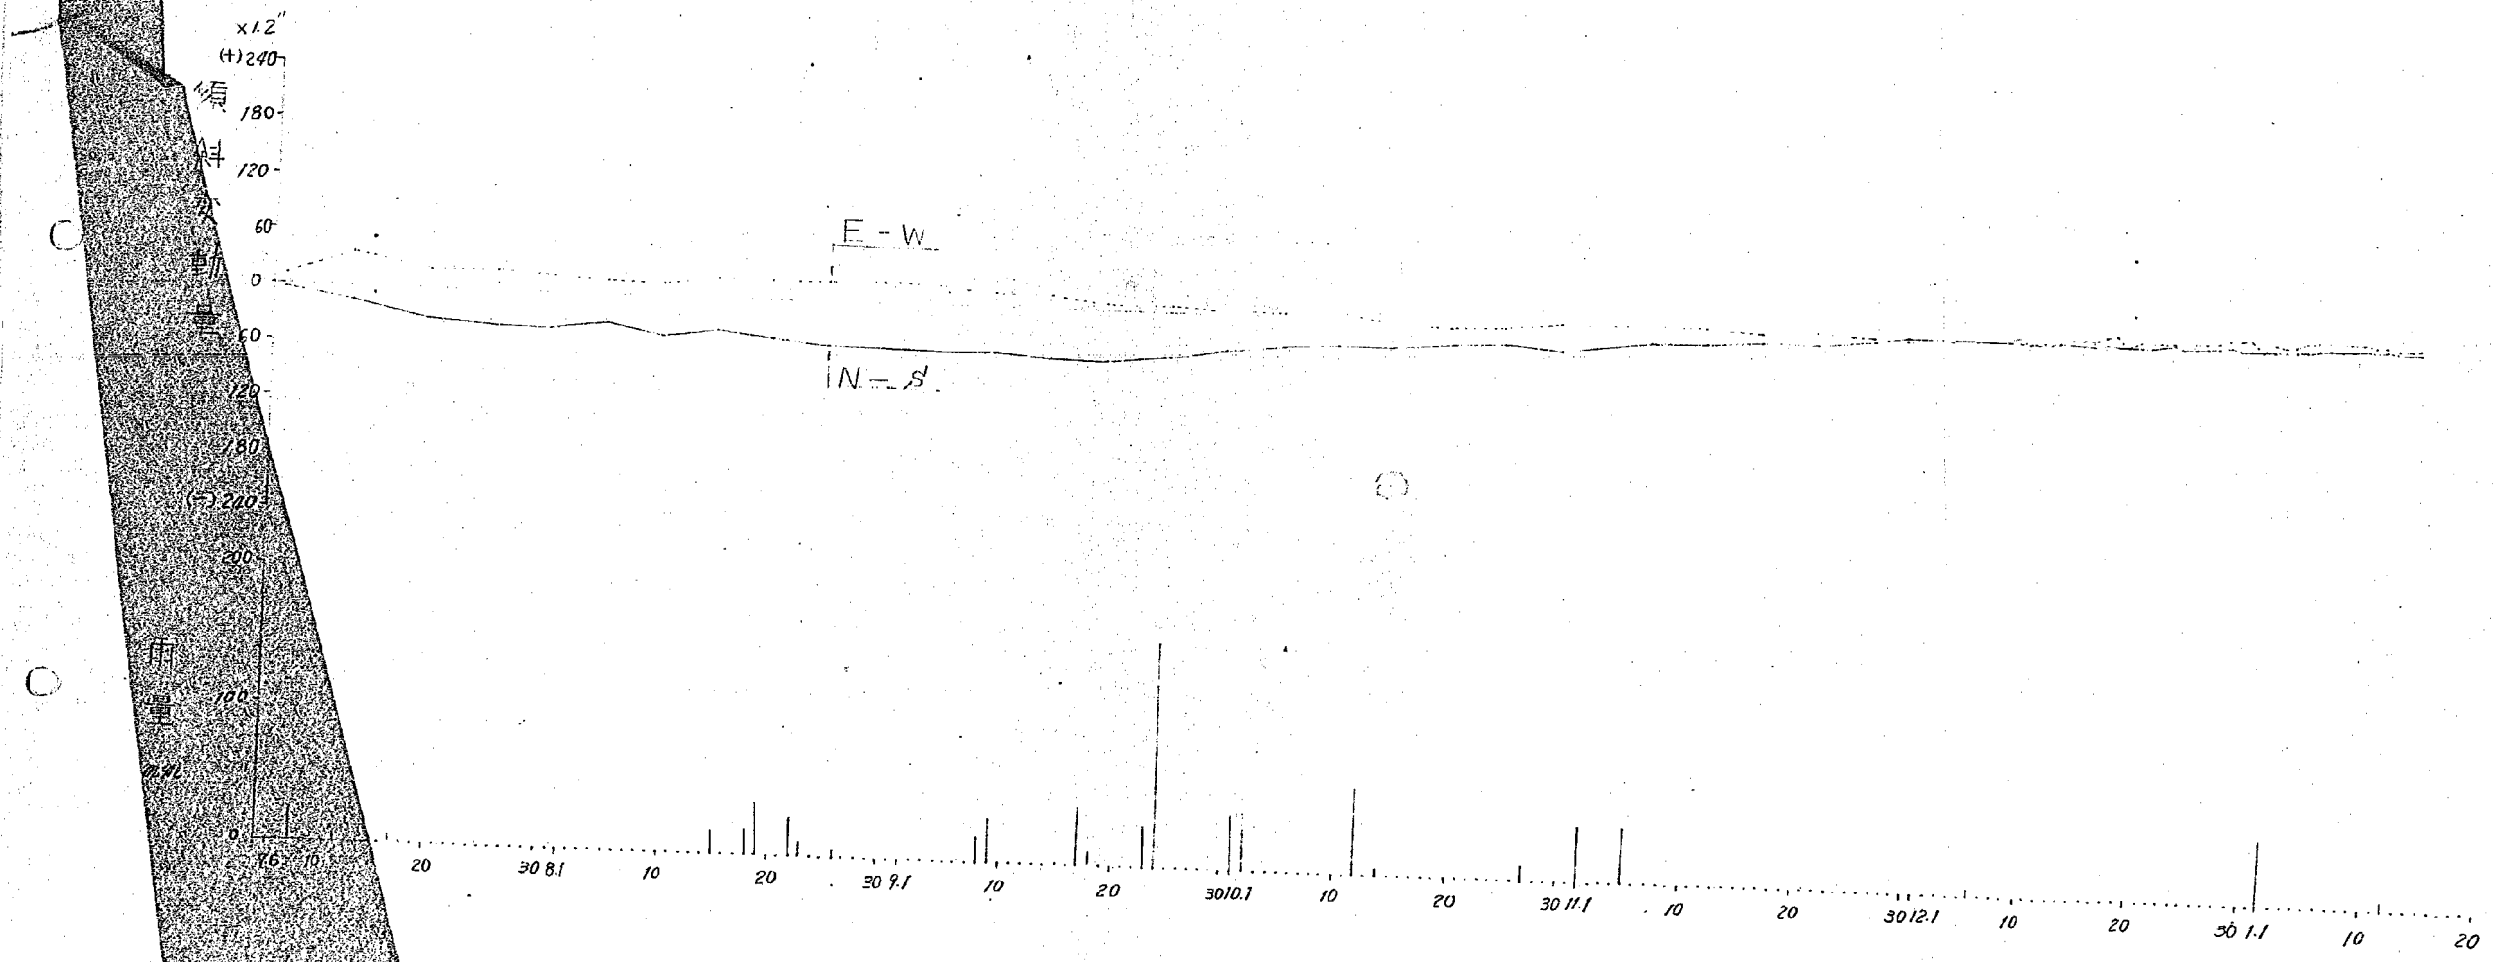
山梨十谷傾斜計 NO 10 図-2-2

傾斜変動量は図2-2に示す通りである。

昭和41年12月10日以降で傾斜変動量  $N \sim S$ 、 $E \sim W$  とは顕著な変化が認められるが、降雨との関連は認められない。しかし傾斜変動量の累積の傾向も軽微ではあるが認められる。日平均傾斜変動量は  $2.3$  秒で最大傾斜方向の方位は  $N 69^{\circ} 50' E$  である。尚本地奥での傾斜変動量は、地すべり運動によるものであるか否かは次回以降一層詳しく把握しよう。

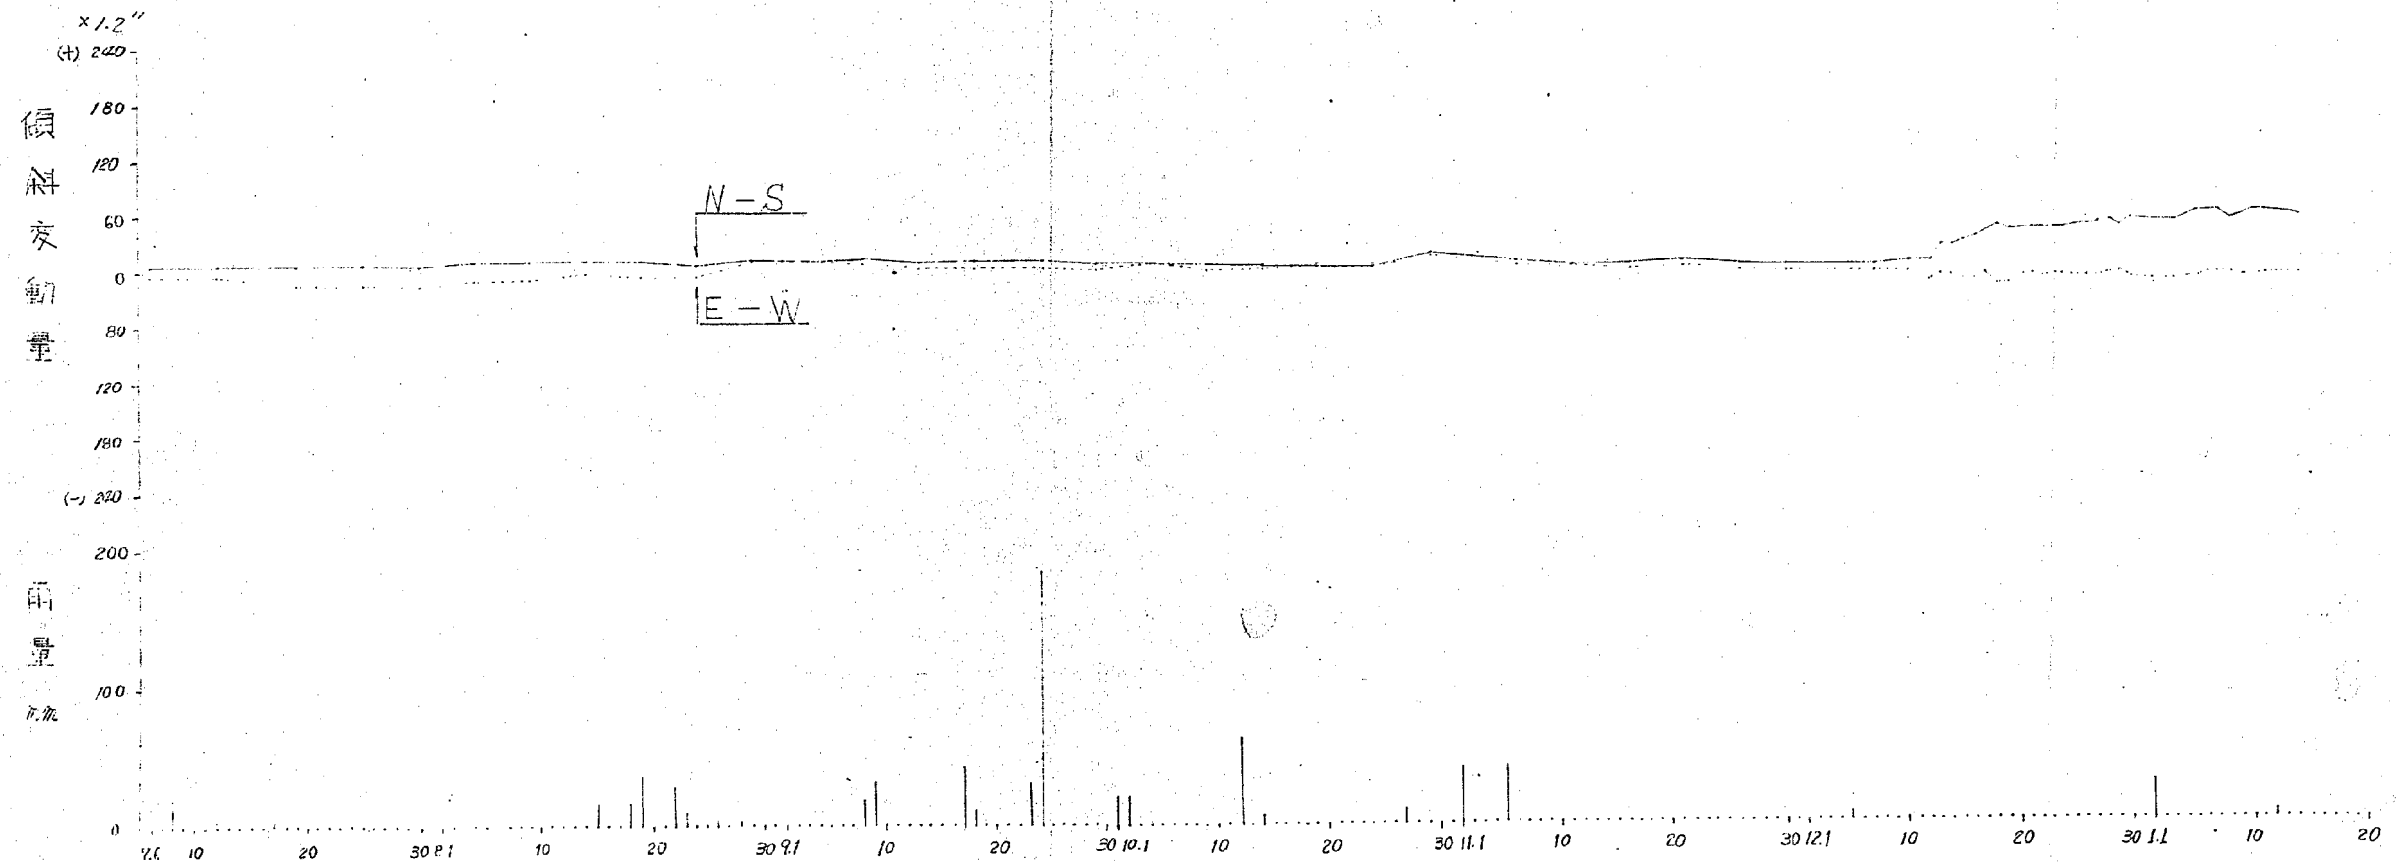
山梨十谷傾斜計 NO. 12 図-2-4

傾斜変動量は図2-21に示す通りである。

$N \sim S$ ,  $E \sim W$  と顕著な変化は認められず、累積の傾向も認められずが周期性は認められたい。真の地すべり運動に与るものか否かは断定しにくい。日平均傾斜変動量は  $4.67$  秒。最大傾斜方向の方位は  $N 86^{\circ} E$  であった。

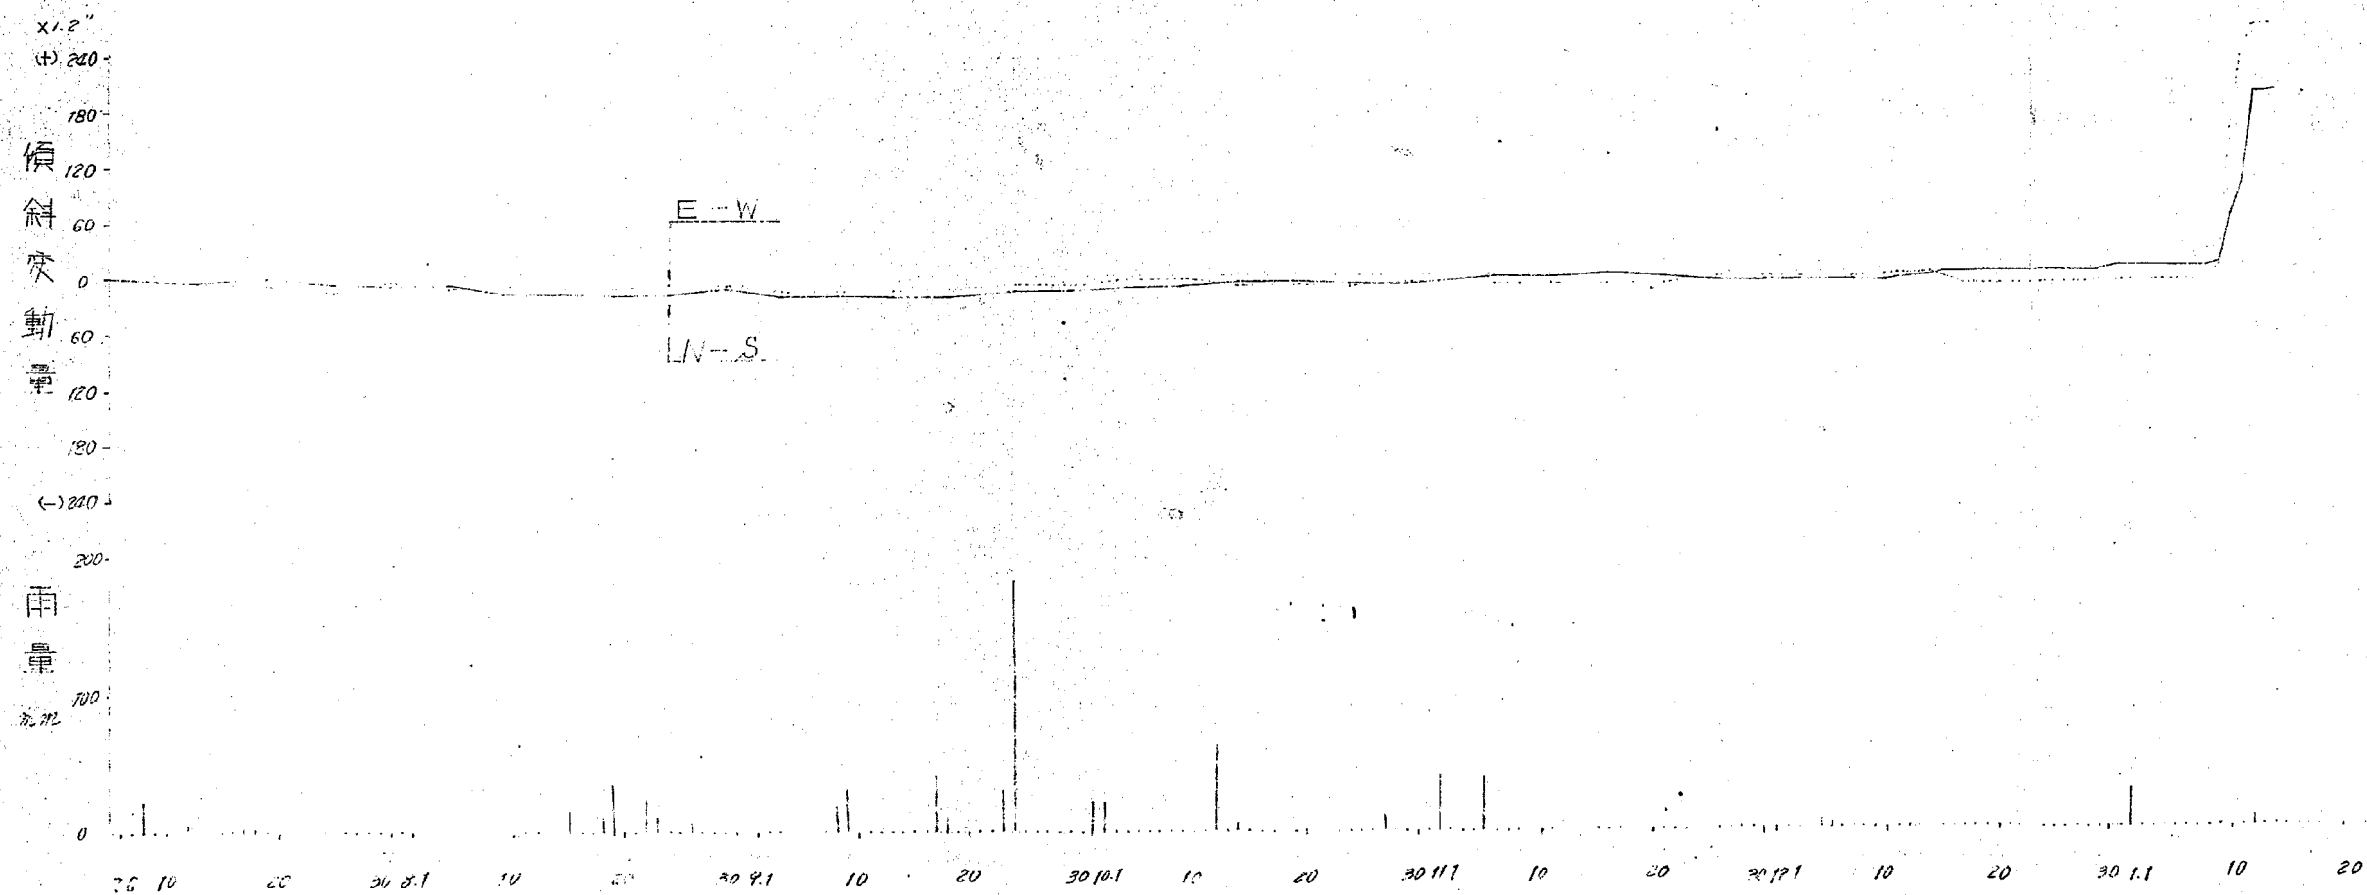
☒-2-6

傾斜変動量は図2-5に示す如く  $N \sim S$ 、 $E \sim W$  とも昭和41年12月10日以降で顕著な変化が認められるが、累積の傾向も大きく同帰性も認められる。降雨と関連は雨が降った後軽微ではあるが、傾斜変動量が増加する傾向を示した。又、日平均変動量は12.36秒、最大傾斜方向の方位は  $S 61^{\circ} 55' W$  である。

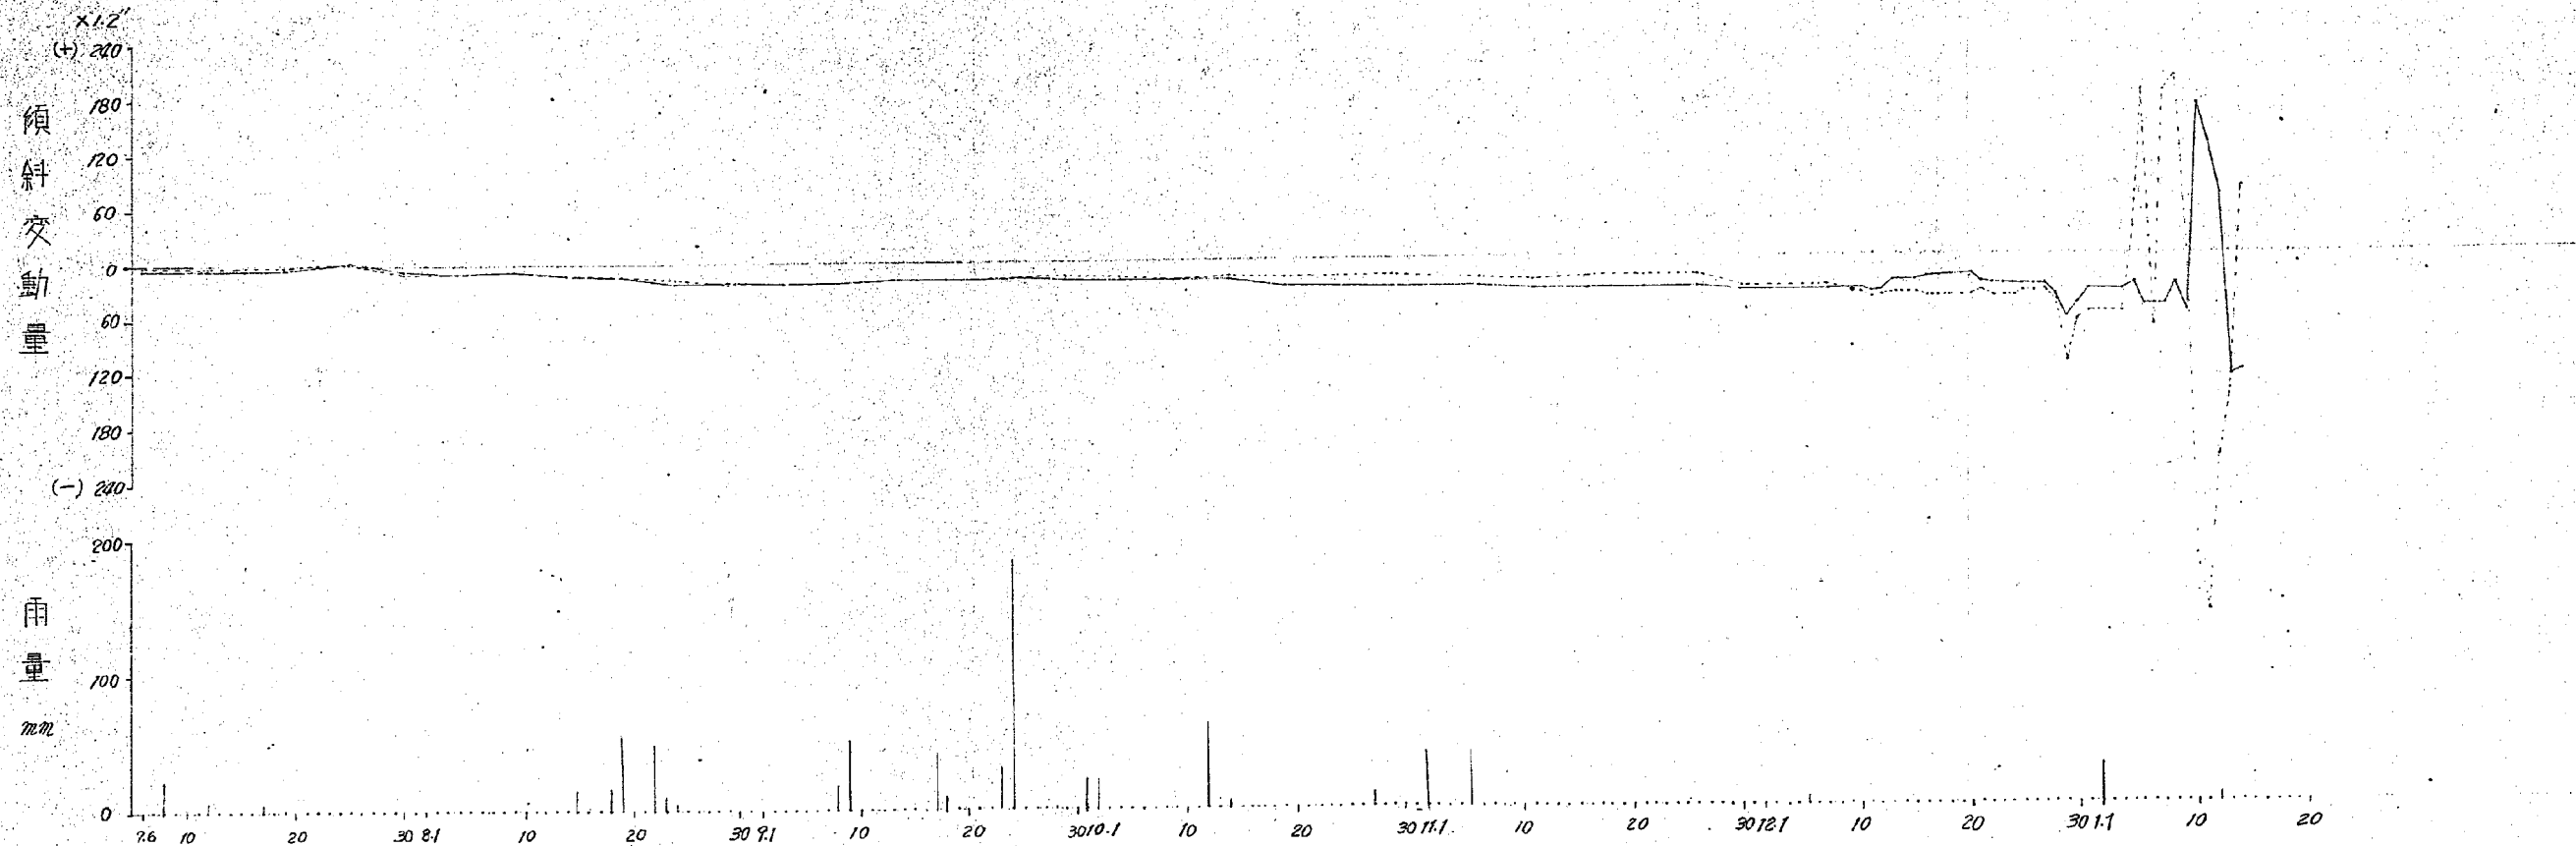
図-2-7

傾斜変動量は図2-7に示す如く  $N \sim S$ 、 $E \sim W$  とも顕著な変化が認められ、又、軽微ではあるが累積の増加も認められるので、小さな地すべり運動によるものと推定される。日平均傾斜変動量は4.68秒、最大傾斜方向の方位は  $N 26^{\circ} 50' E$  である。降雨との関連も雨が降った後、軽微ではあるが傾斜変動量が増加する傾向が認められる。

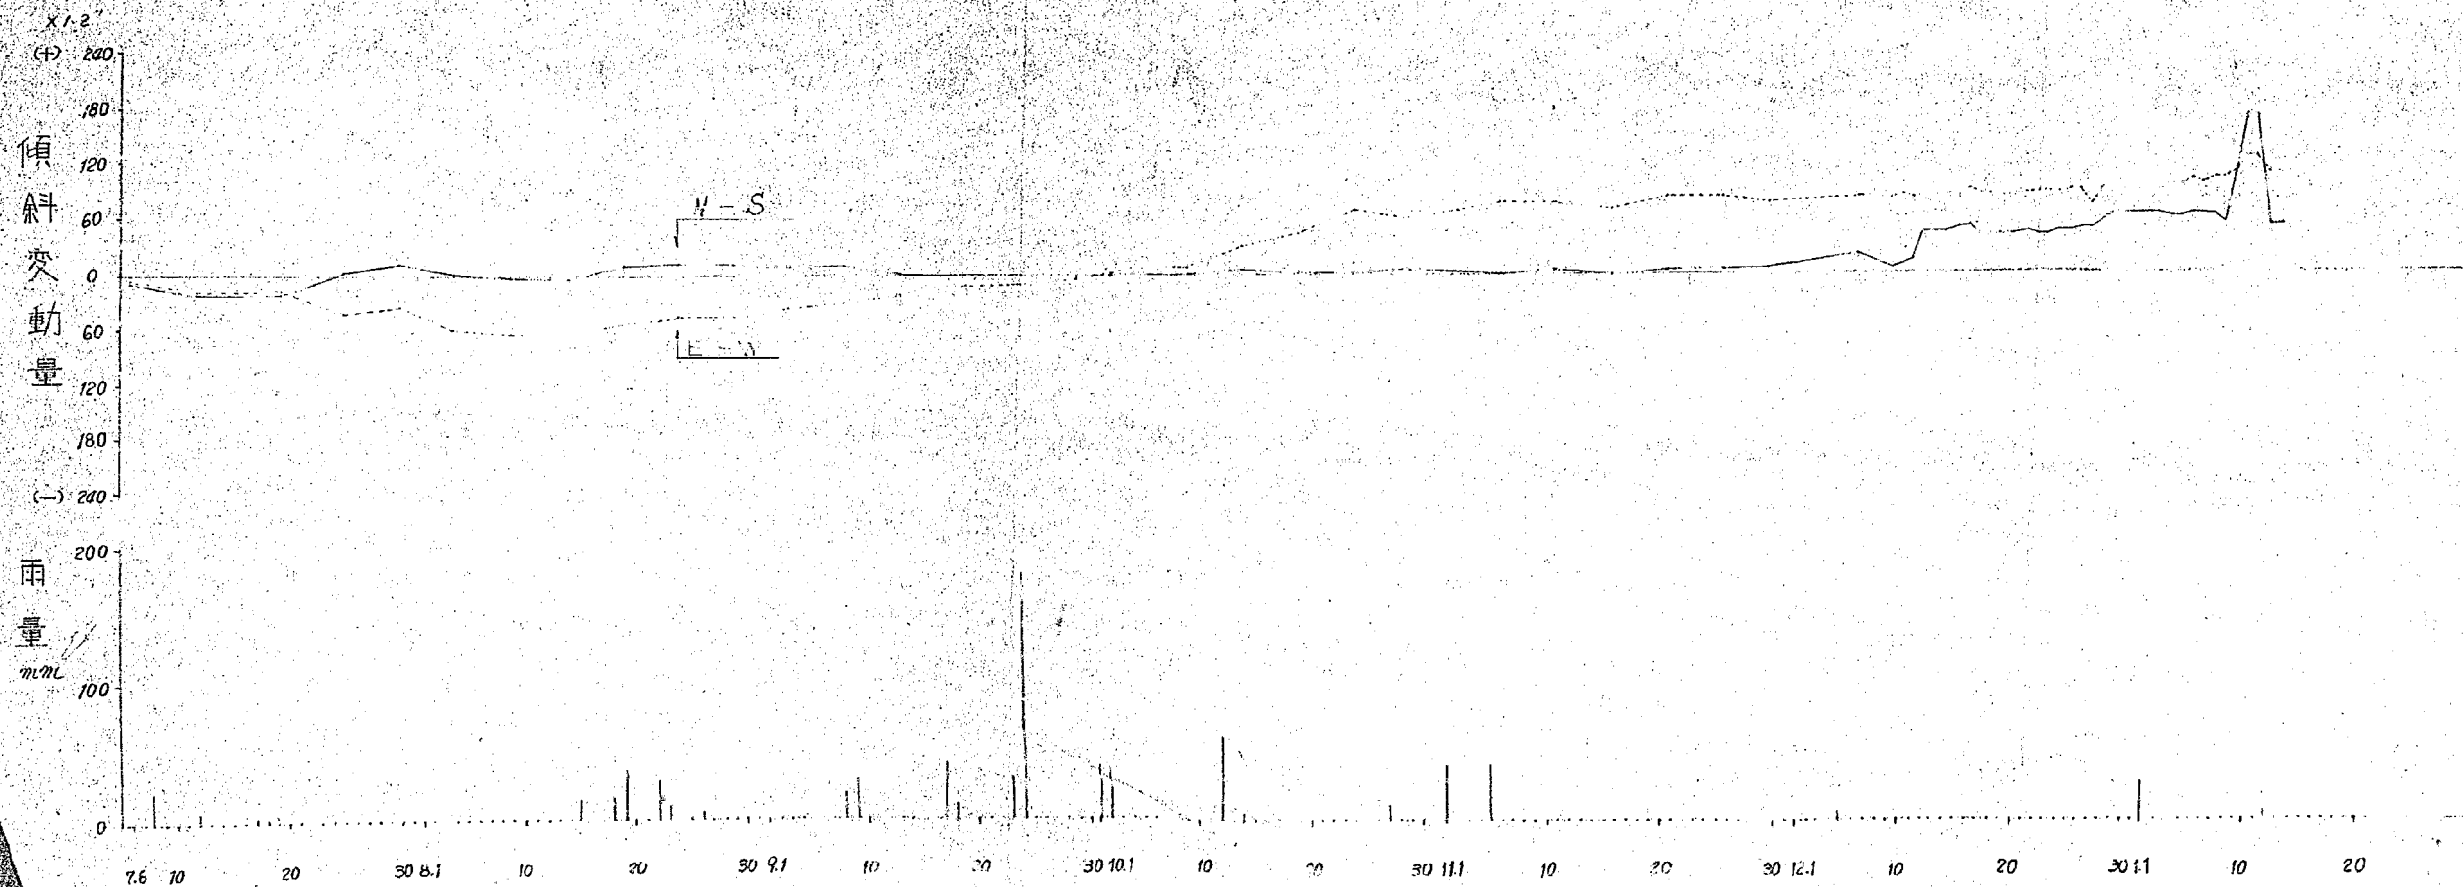
四-2-8

当地変計地すべり斜面のすべり部の稜畑の中に位置して113。傾斜変動量は図2-8に示す如く  $N \sim S$ 、 $E \sim W$  とも顕著な変化は認められたい。又、傾斜変動量の累積の傾向も大きく、日平均傾斜変動量1.87秒と小さな値を示し、最大傾斜方向の方位は  $N 65^{\circ} E' W$  である。又、降雨との関連は認められたい。

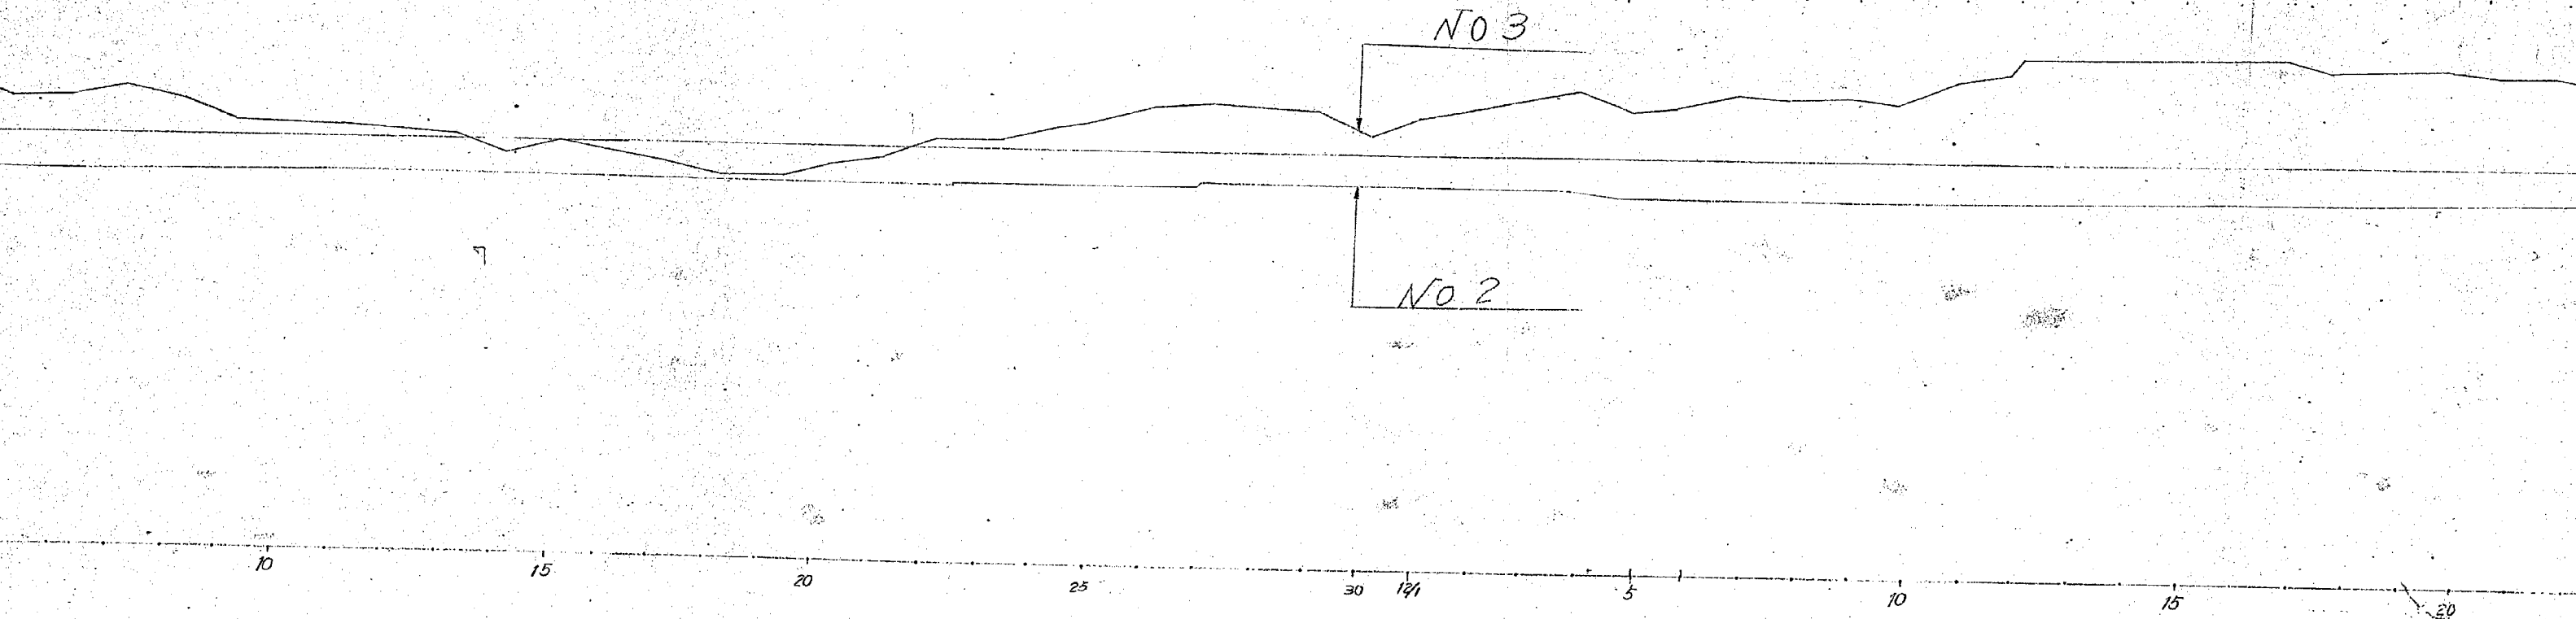
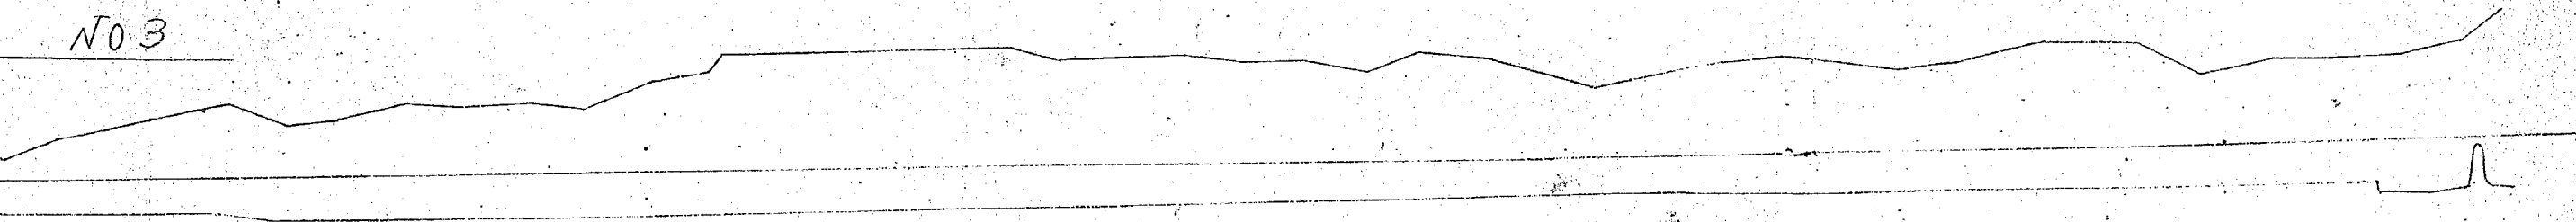
図-3

地表面の変動量は図～3 に示す通りである。日平均変動量は  $2.2 \times 10^{-3} \text{ mm/day}$  で比較的小さな値の圧縮変動を示している。又、降雨と表面変動量との関係も降雨量が比較的小さく相互の関連性は認められない。地表面の変動は累積値向も少なく、故に当地域に於ては地すべり運動による影響は殆ど無一と一解析用で認めらる。

当地域は地すべり斜面の下端部のホーリング孔 No. 10 の付近に位置している。地表面の変動量は図～3 に示す通りで、圧縮変動と引張変動が生じ、日平均変動量は  $6.4 \times 10^{-3} \text{ mm/day}$  で地表面変動量の累積の傾向は局部的に軽微な累積が認めら

11  
にあるが、同帰性も認めらるゝので、真の地すべり運動による影響であるか否かは断定し難い。又、降雨があると若干引張変動が増加する傾向も認めらるゝ。

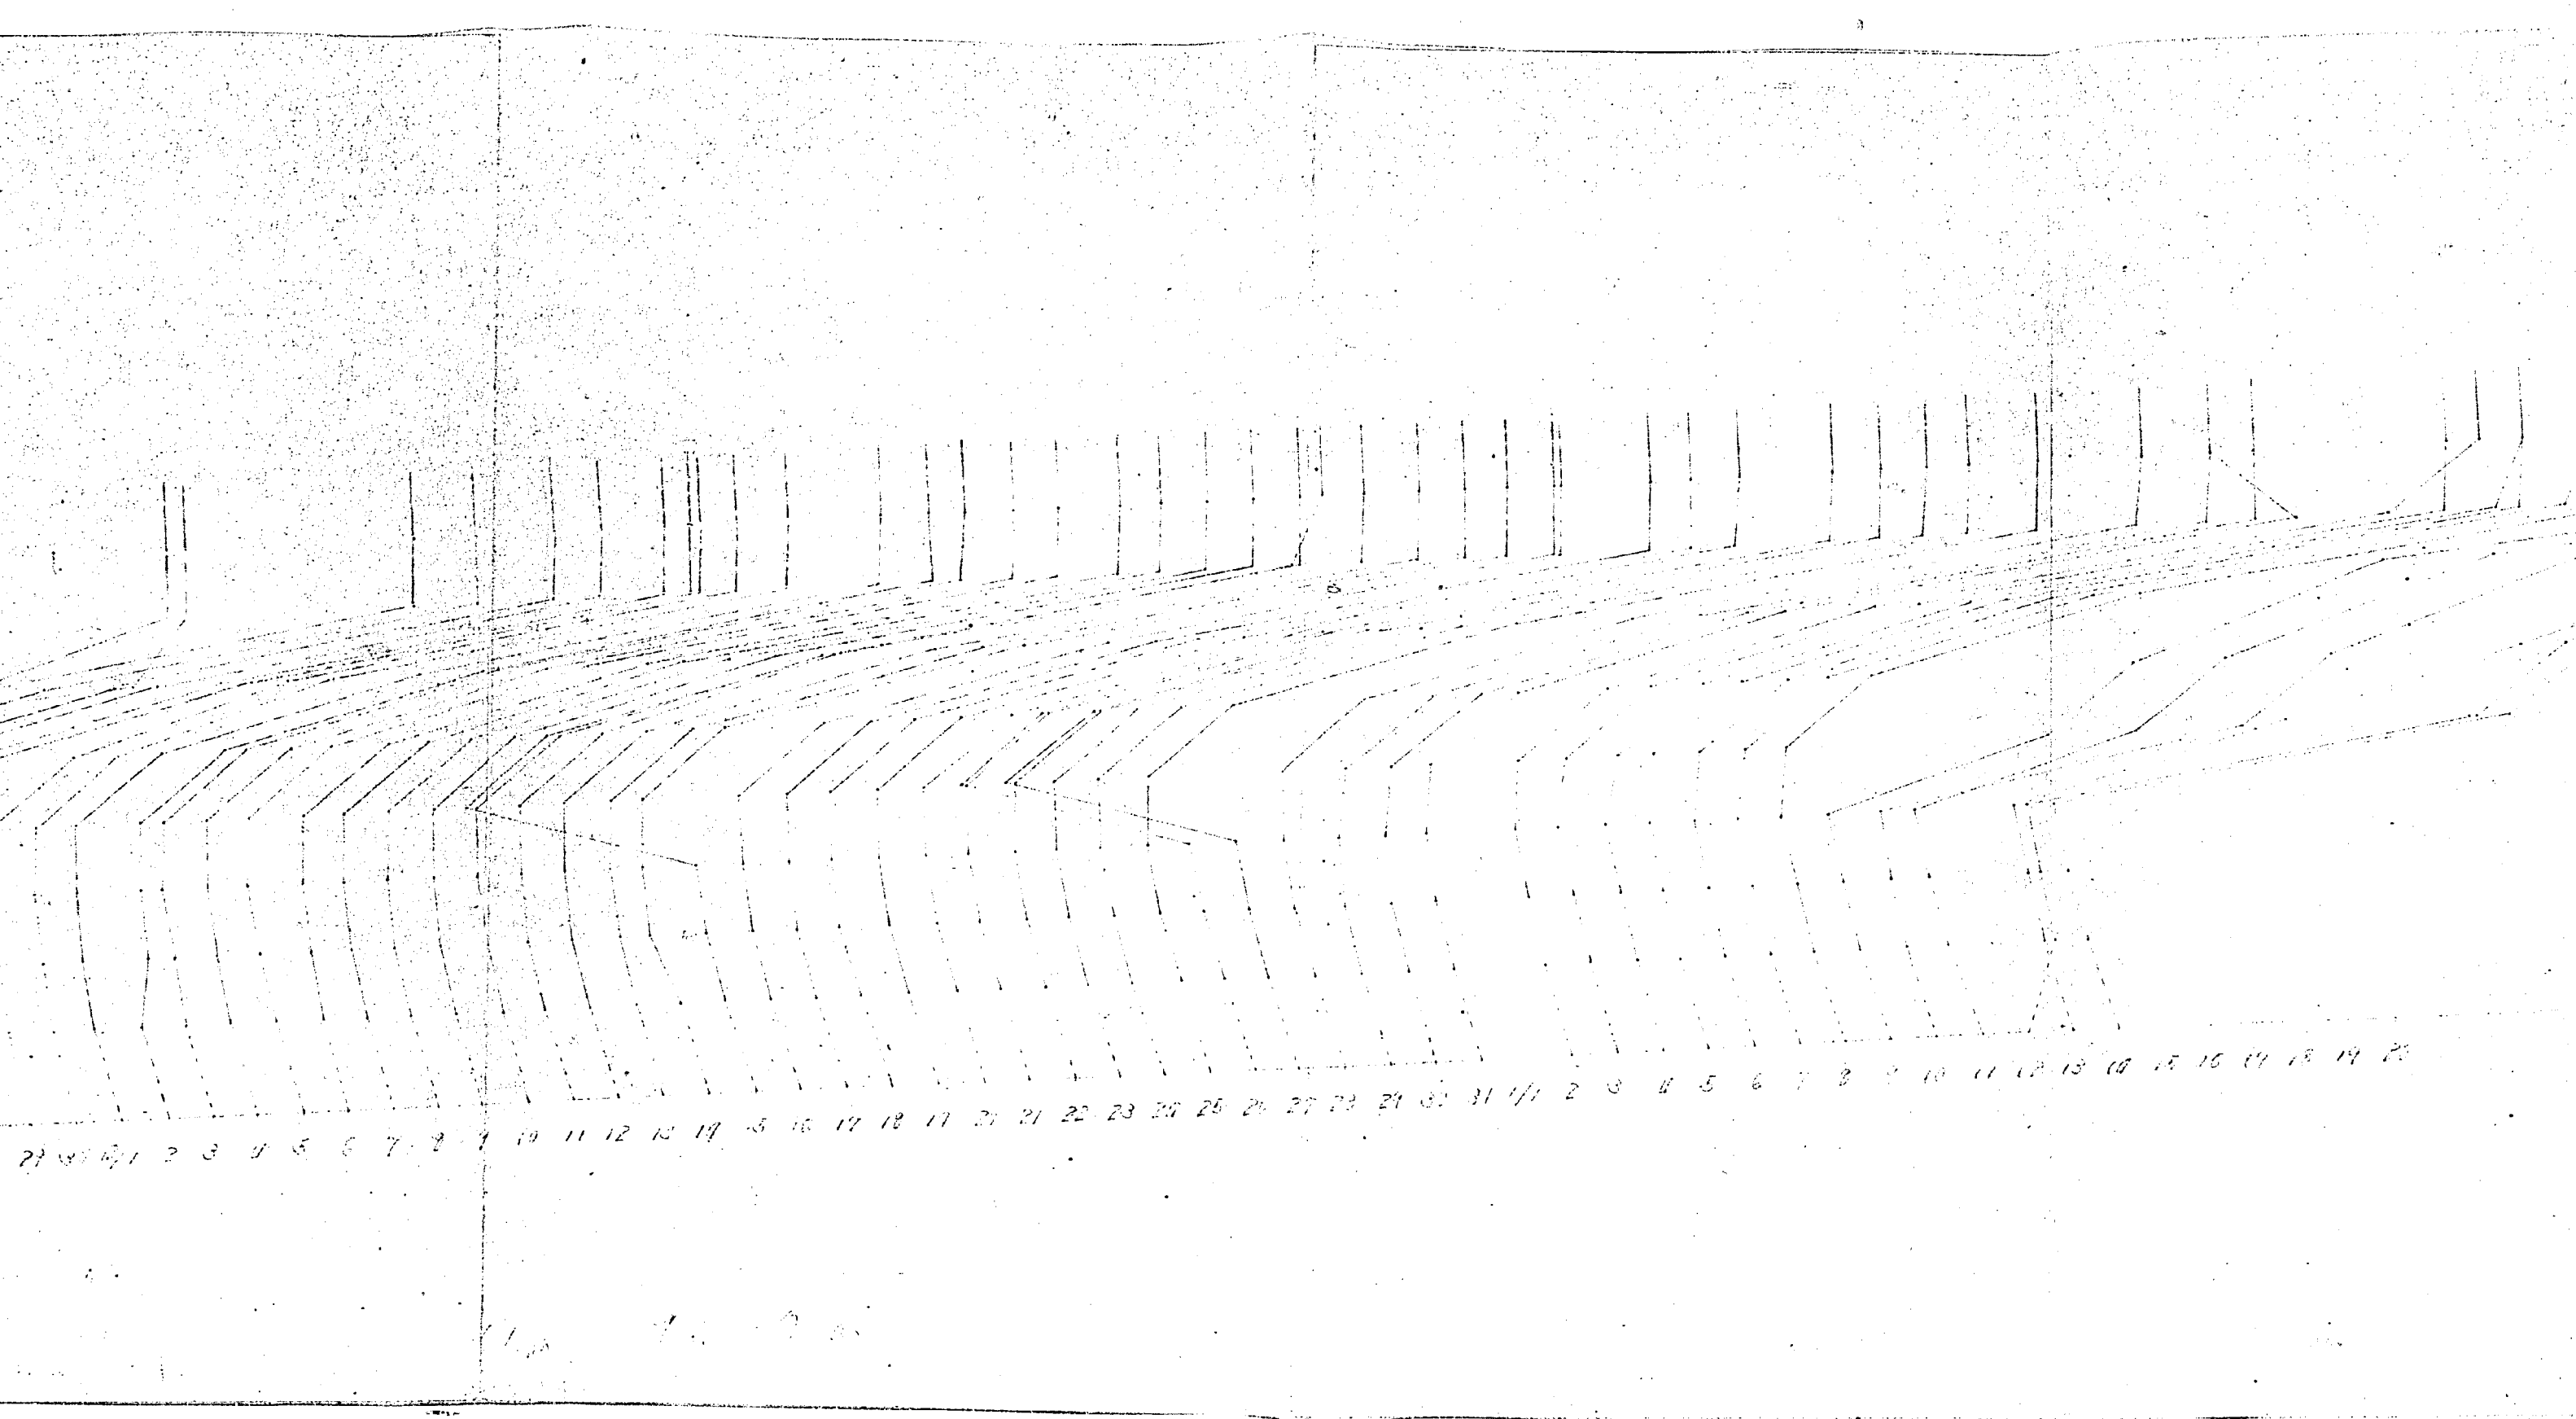
図-4-1

歪累積変動量は図 9~11 に示す如く、深さ 9~11 m 間の粘土~150 mm の厚塊岩、凝灰岩の角礫なれし亜角礫砂質ロームの充填物を主としてローム混り礫層で若干の歪累積の傾向が認めらるゝが、同帰性も認めらるゝので、この歪累積の傾向が真の地すべり運動によるものか否かは、今回のデー

解析内では断定しにくい。尚現在観測は続行中であり、次回の報告で正確なデータが把握されるであろう。
