山梨県南巨摩郡韮川町十谷地内の官地に於いて、陥没が発生し十谷地内の田畑、部落等への影響が認められるようになった為、山梨県砂防課によって地すべり調査が計画された。この為、山梨県砂防課の依頼により同地已に於いて、建設省土木研究所地すべり研究室が地すべり調査及び、その解析を担負することになった。

本報告は、昭和41年6月中旬から昭和42年1月中旬の約7ヶ月にかけ実施した諸種調査、各種計器（歪計、地盤傾斜計、伸縮計、水位計）の測定結果と中間的に整理解析したものである。上記各種計器類は現在も観測を続行中である。

# 山梨県十谷平面図

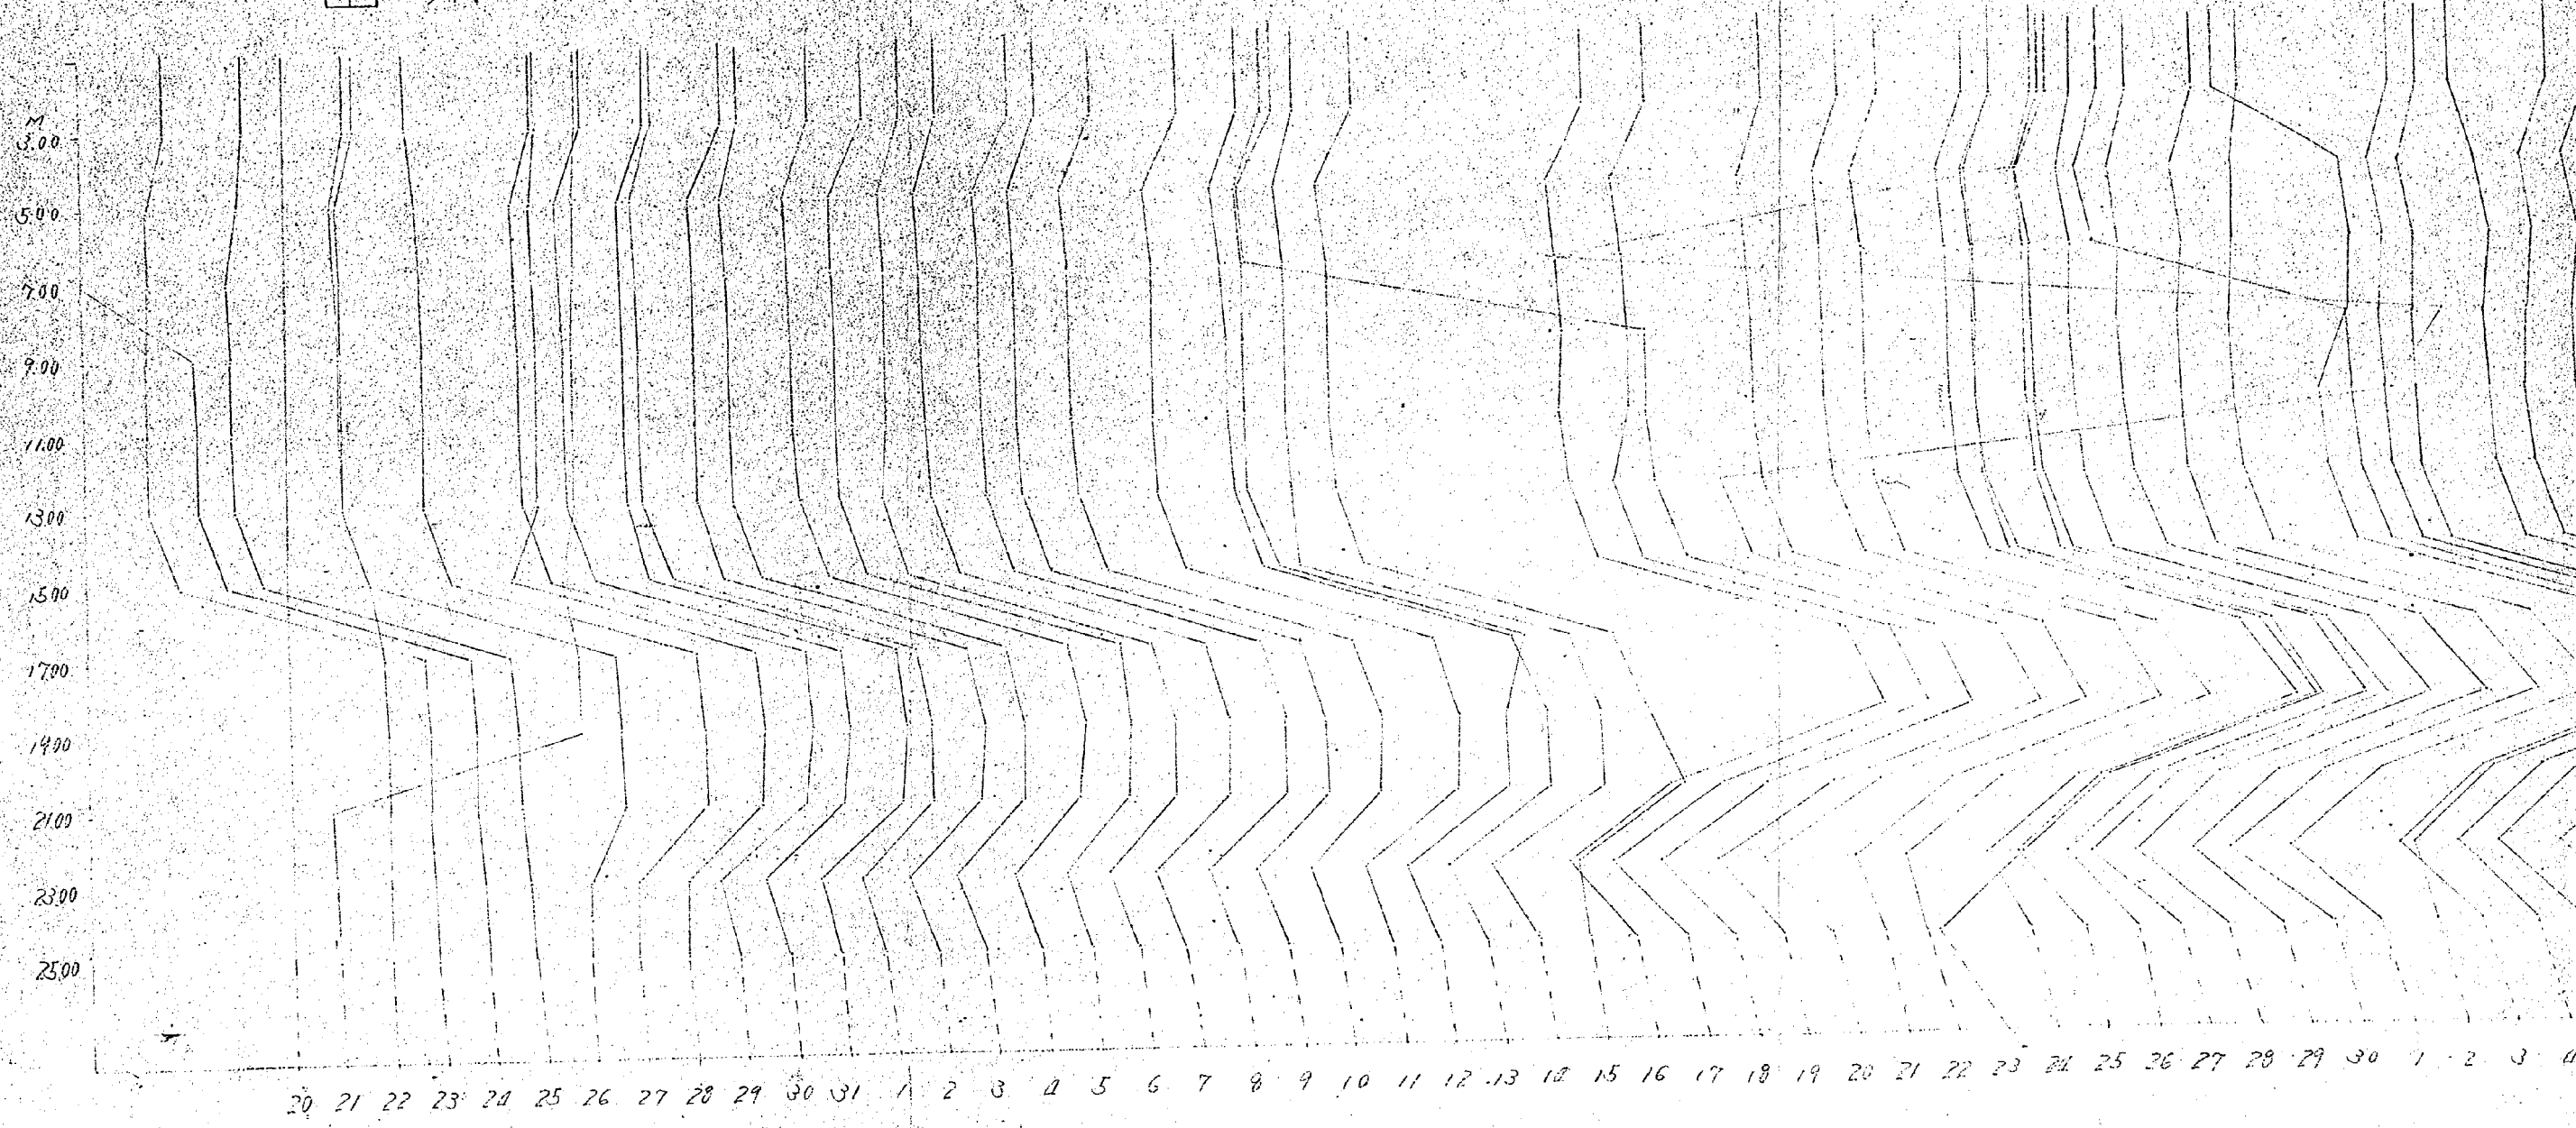
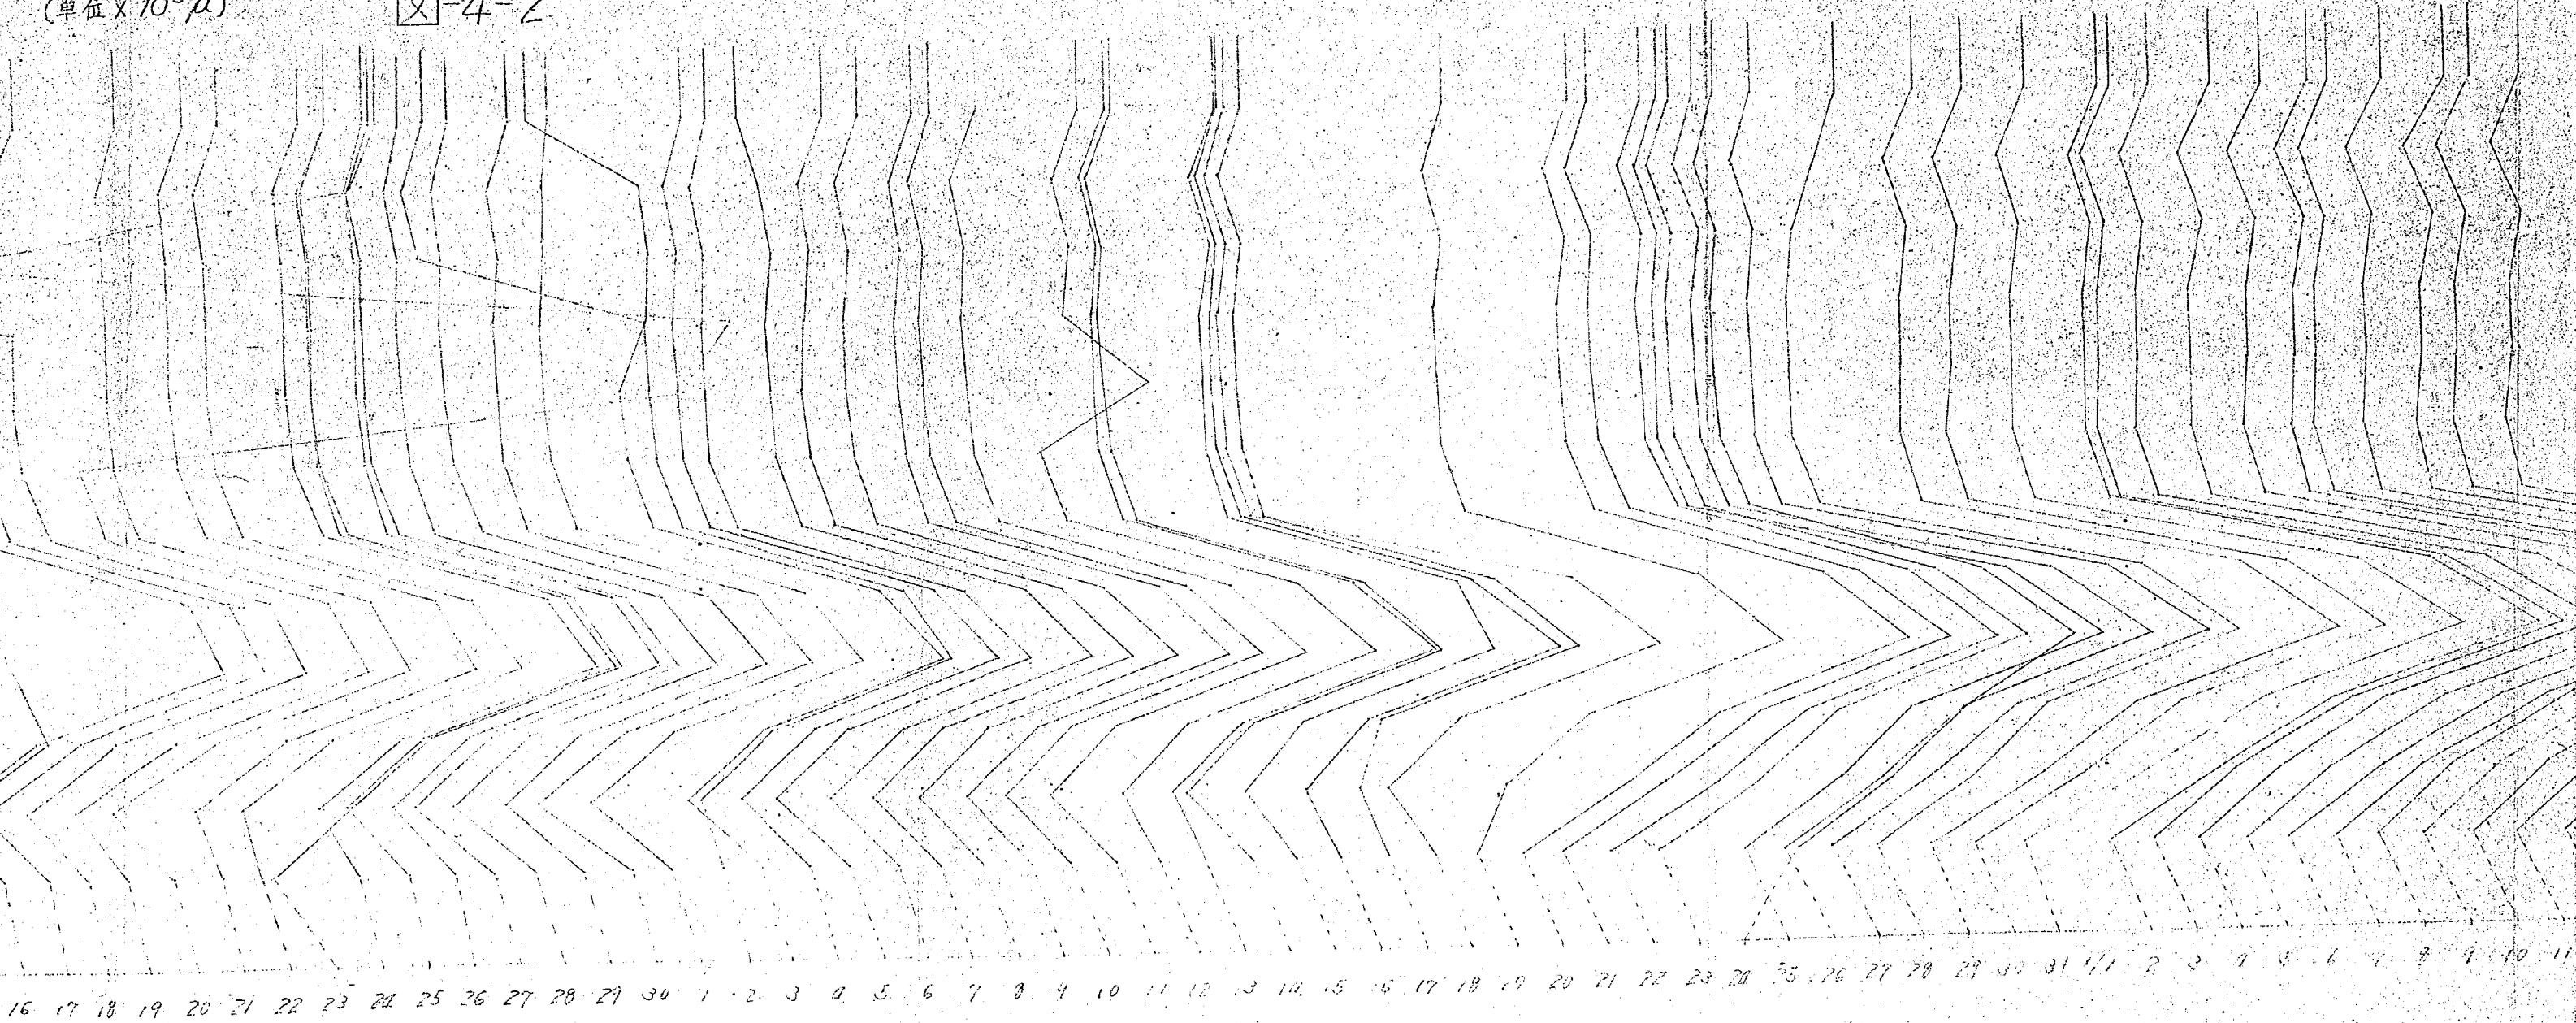
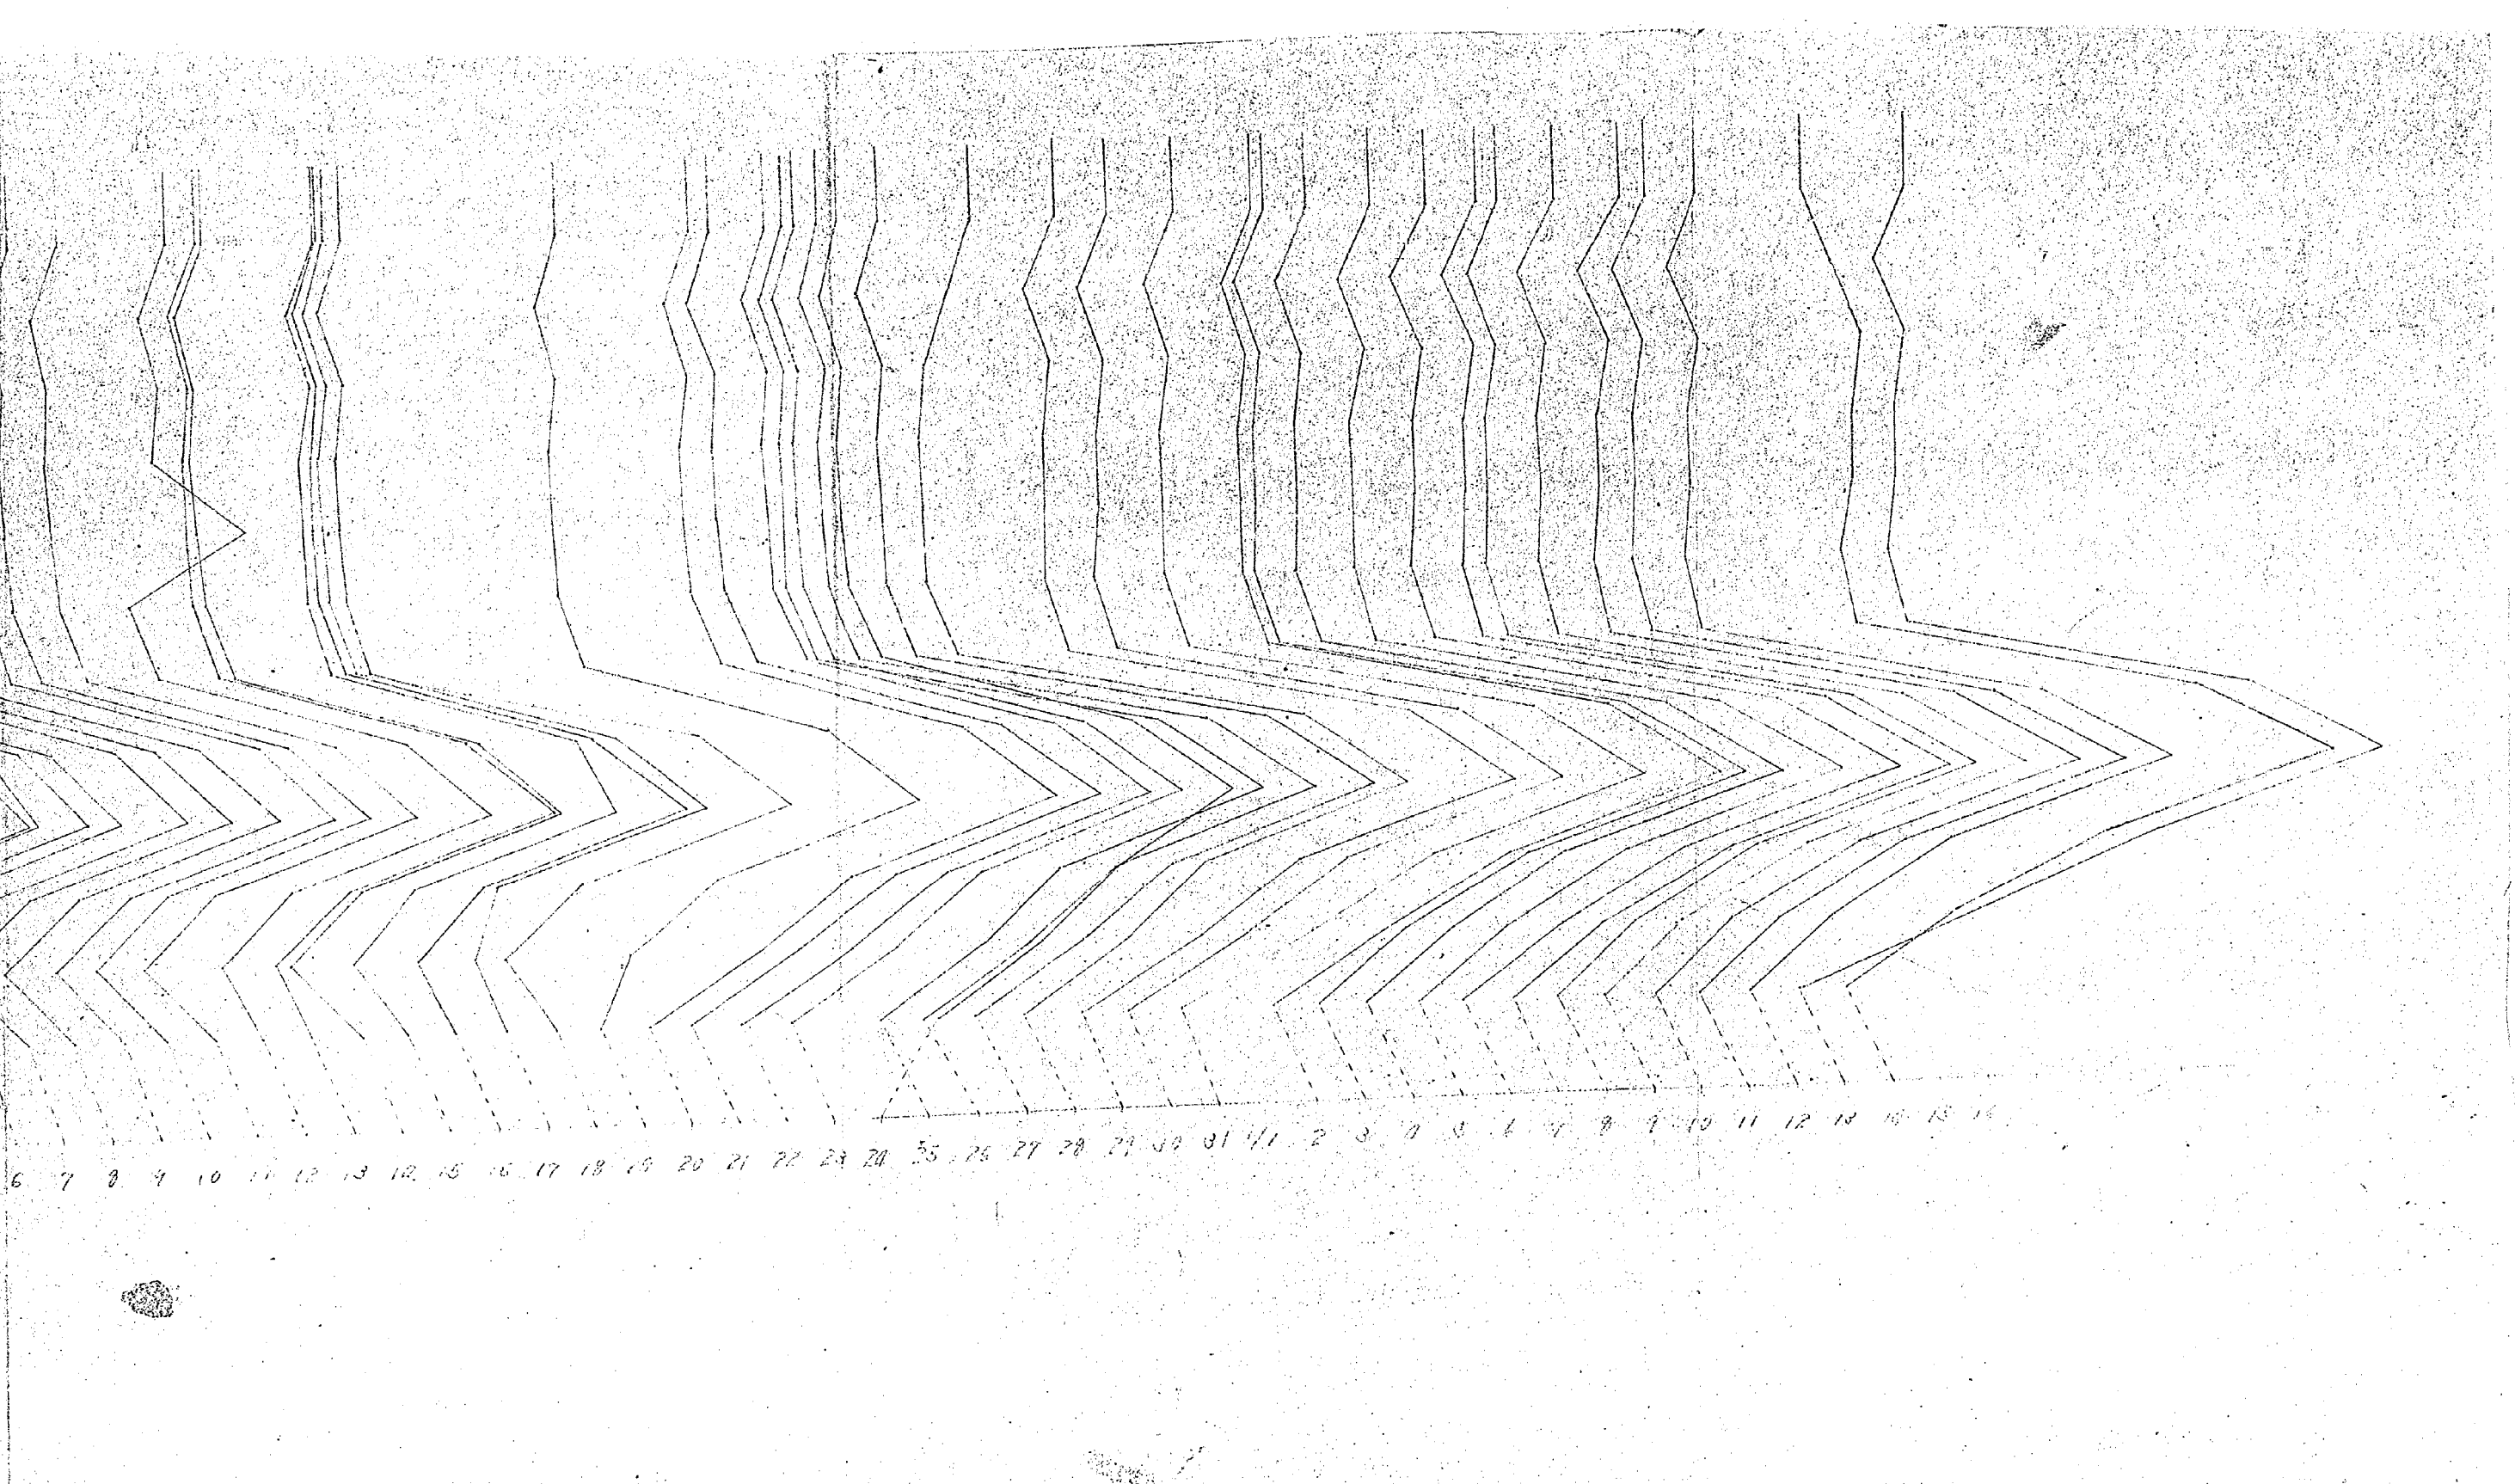
図-4-2

歪累積変動量は図 2-2 に示す如く、深さ 17~19 m 間の粘土混り角礫層とローム混り角礫層と、軽微な歪累積変動量の歪累積が認められ、当地帯に於て小さなデータが推定される。

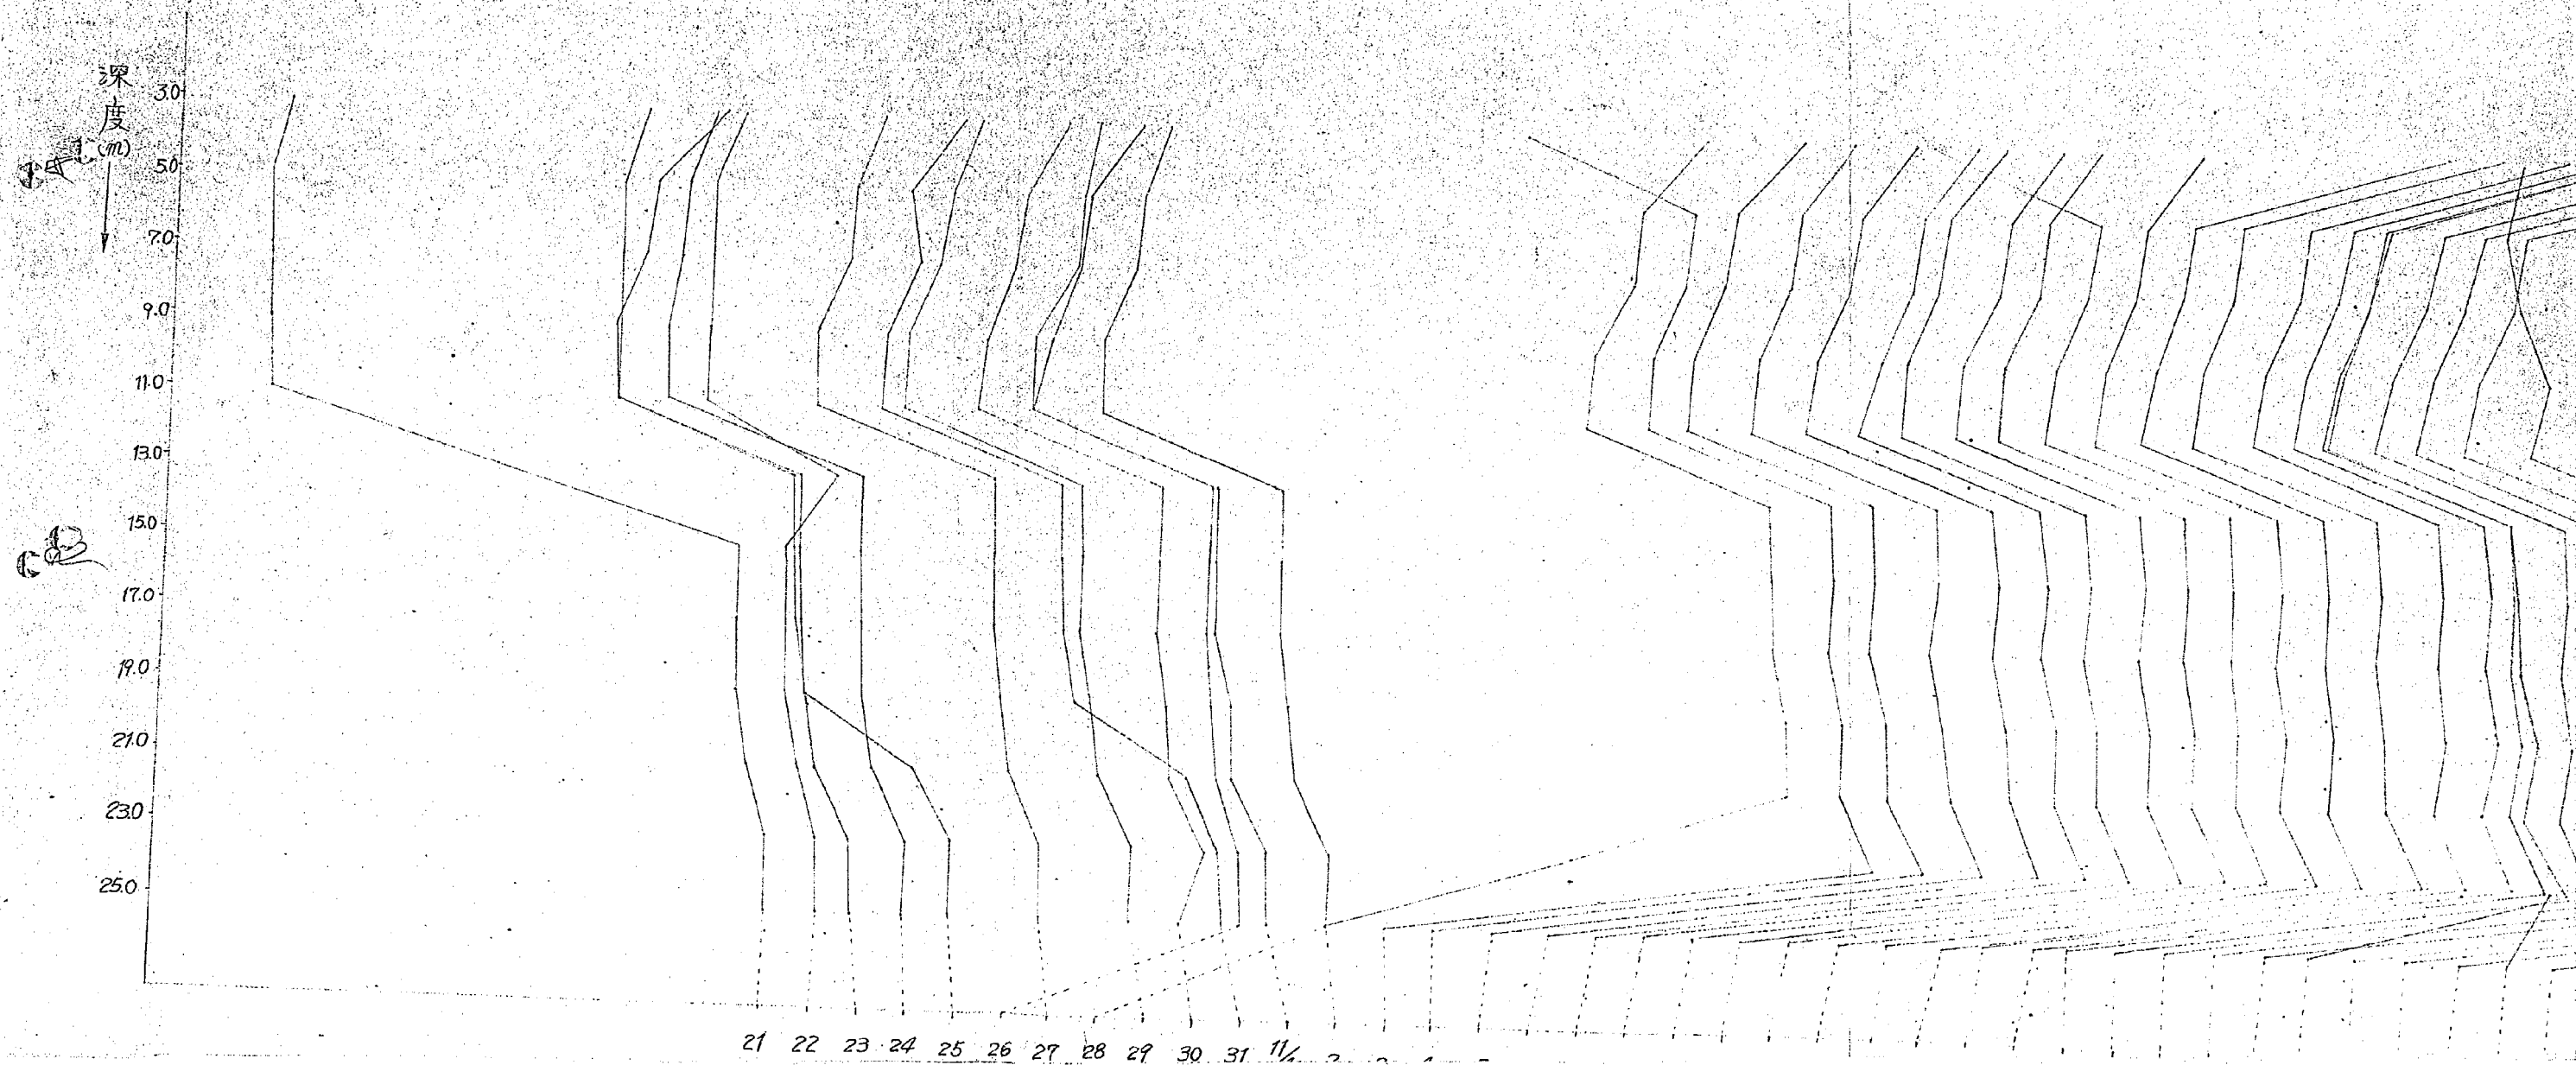
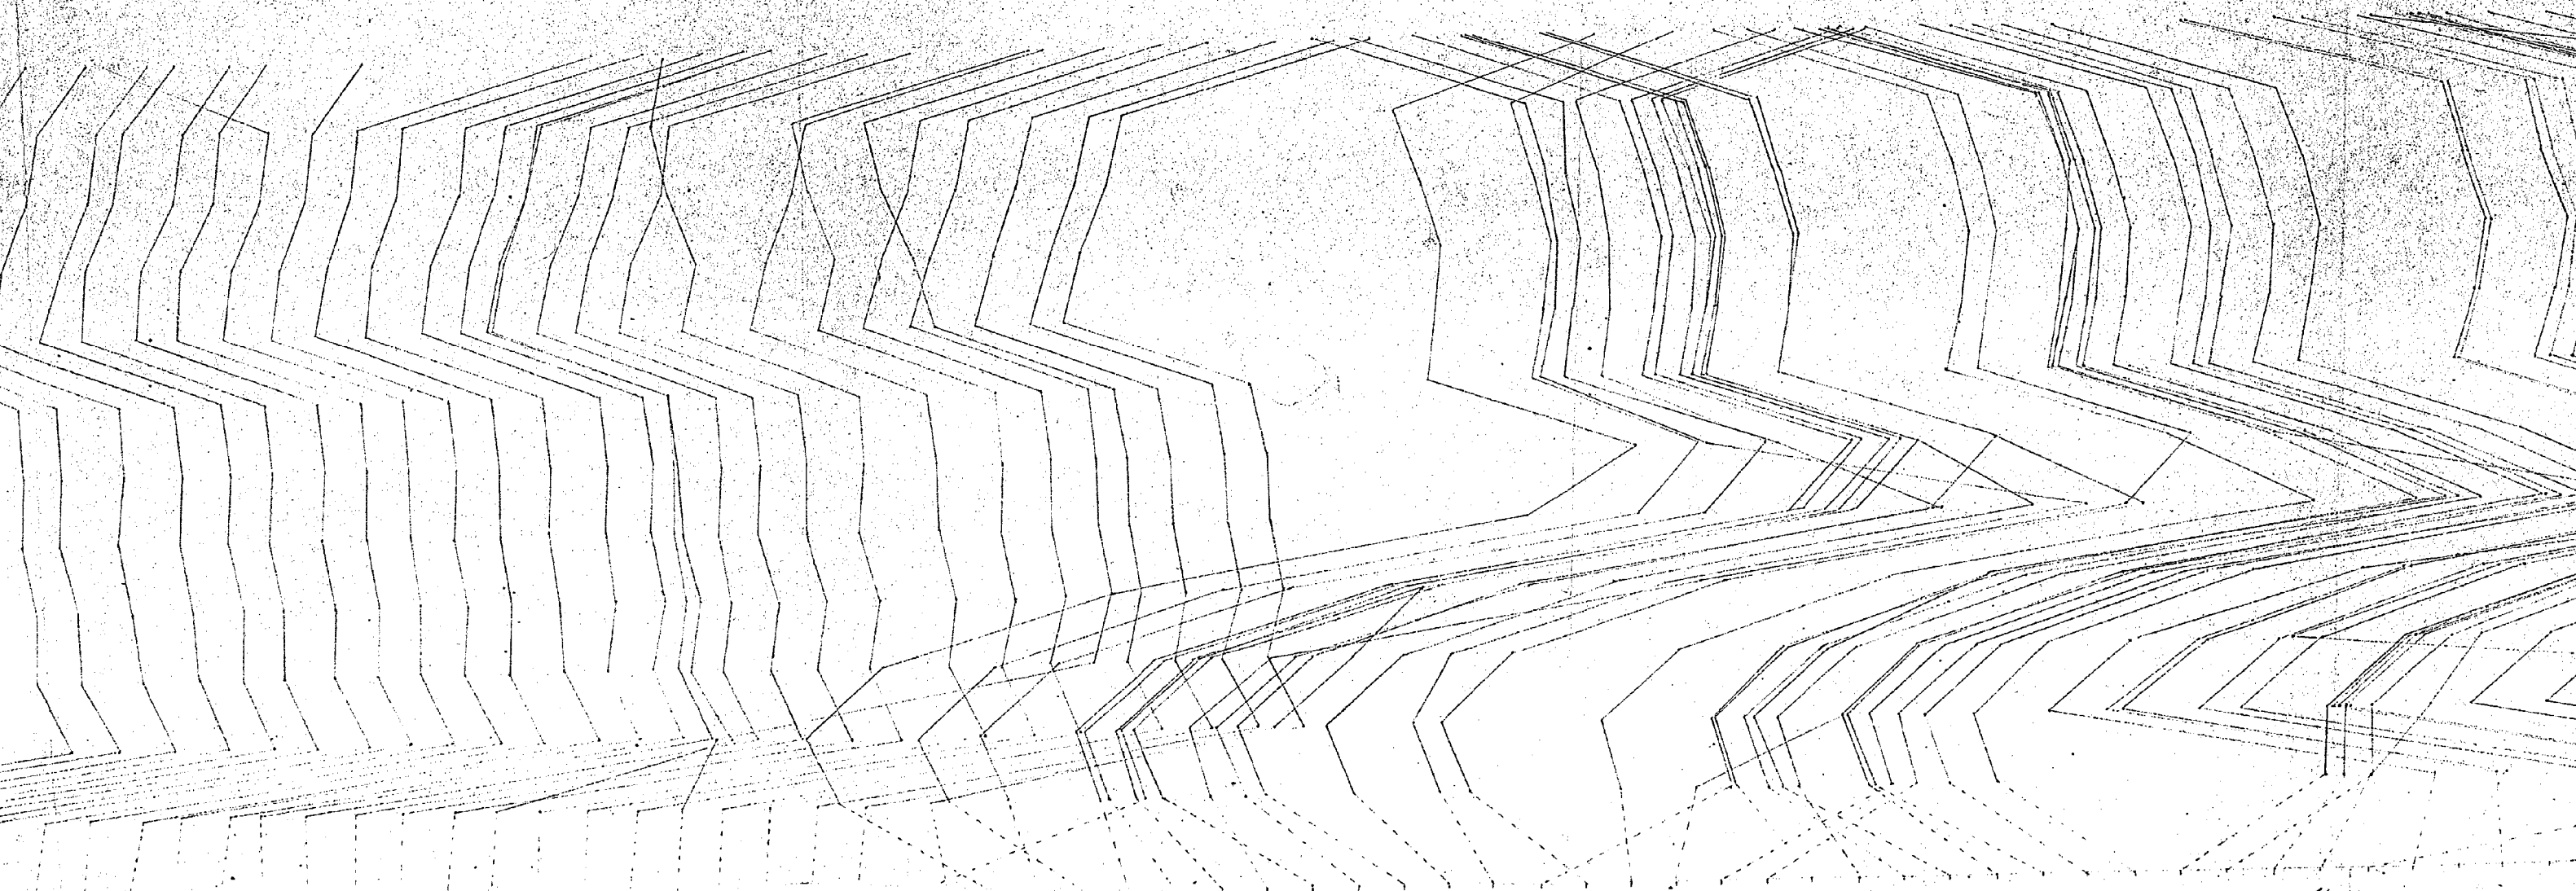
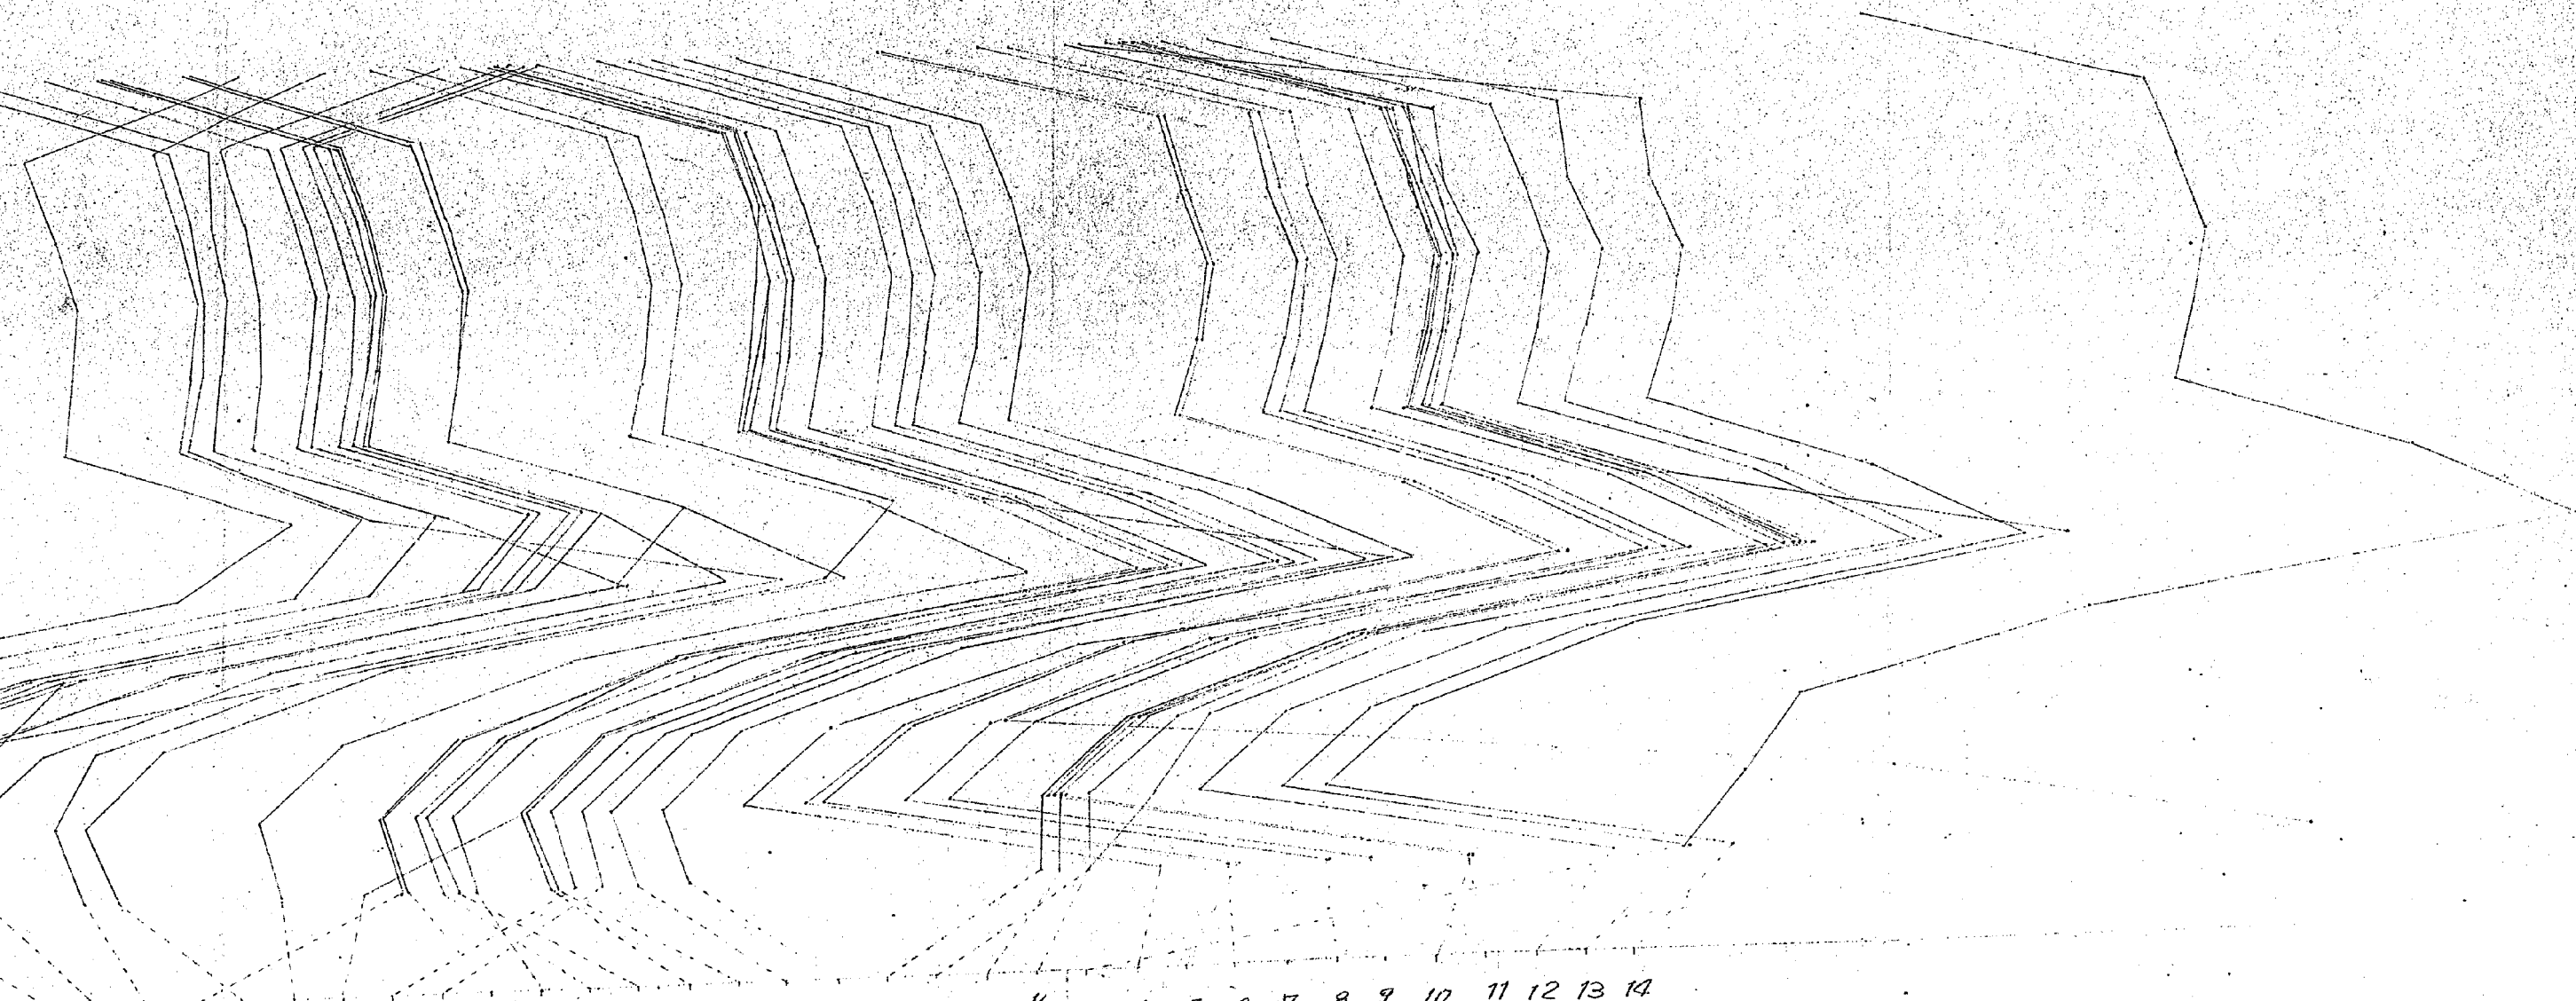
図-4-3

本孔は地すべり地の陥没地帯の中心部付近に位置している。歪累積変動量は図 2-2 に示す如く、若深部においてケージは不安定で顕著な圧縮変動と引張変動とが認められるが、歪累積変動量の累積の傾向は認められない。
