山梨県南巨摩郡韮川町十谷地内の官地に於いて、陥没が発生し十谷地内の田畑、部落等への影響が認められるようになった為、山梨県砂防課によって地すべり調査が計画された。この為、山梨県砂防課の依頼により同地已に於いて、建設省土木研究所地すべり研究室が地すべり調査及び、その解析を担負することになった。

本報告は、昭和41年6月中旬から昭和42年1月中旬の約7ヶ月にかけ実施した諸種調査、各種計器（歪計、地盤傾斜計、伸縮計、水位計）の測定結果と中間的に整理解析したものである。上記各種計器類は現在も観測を続行中である。

# 山梨県十谷平面図

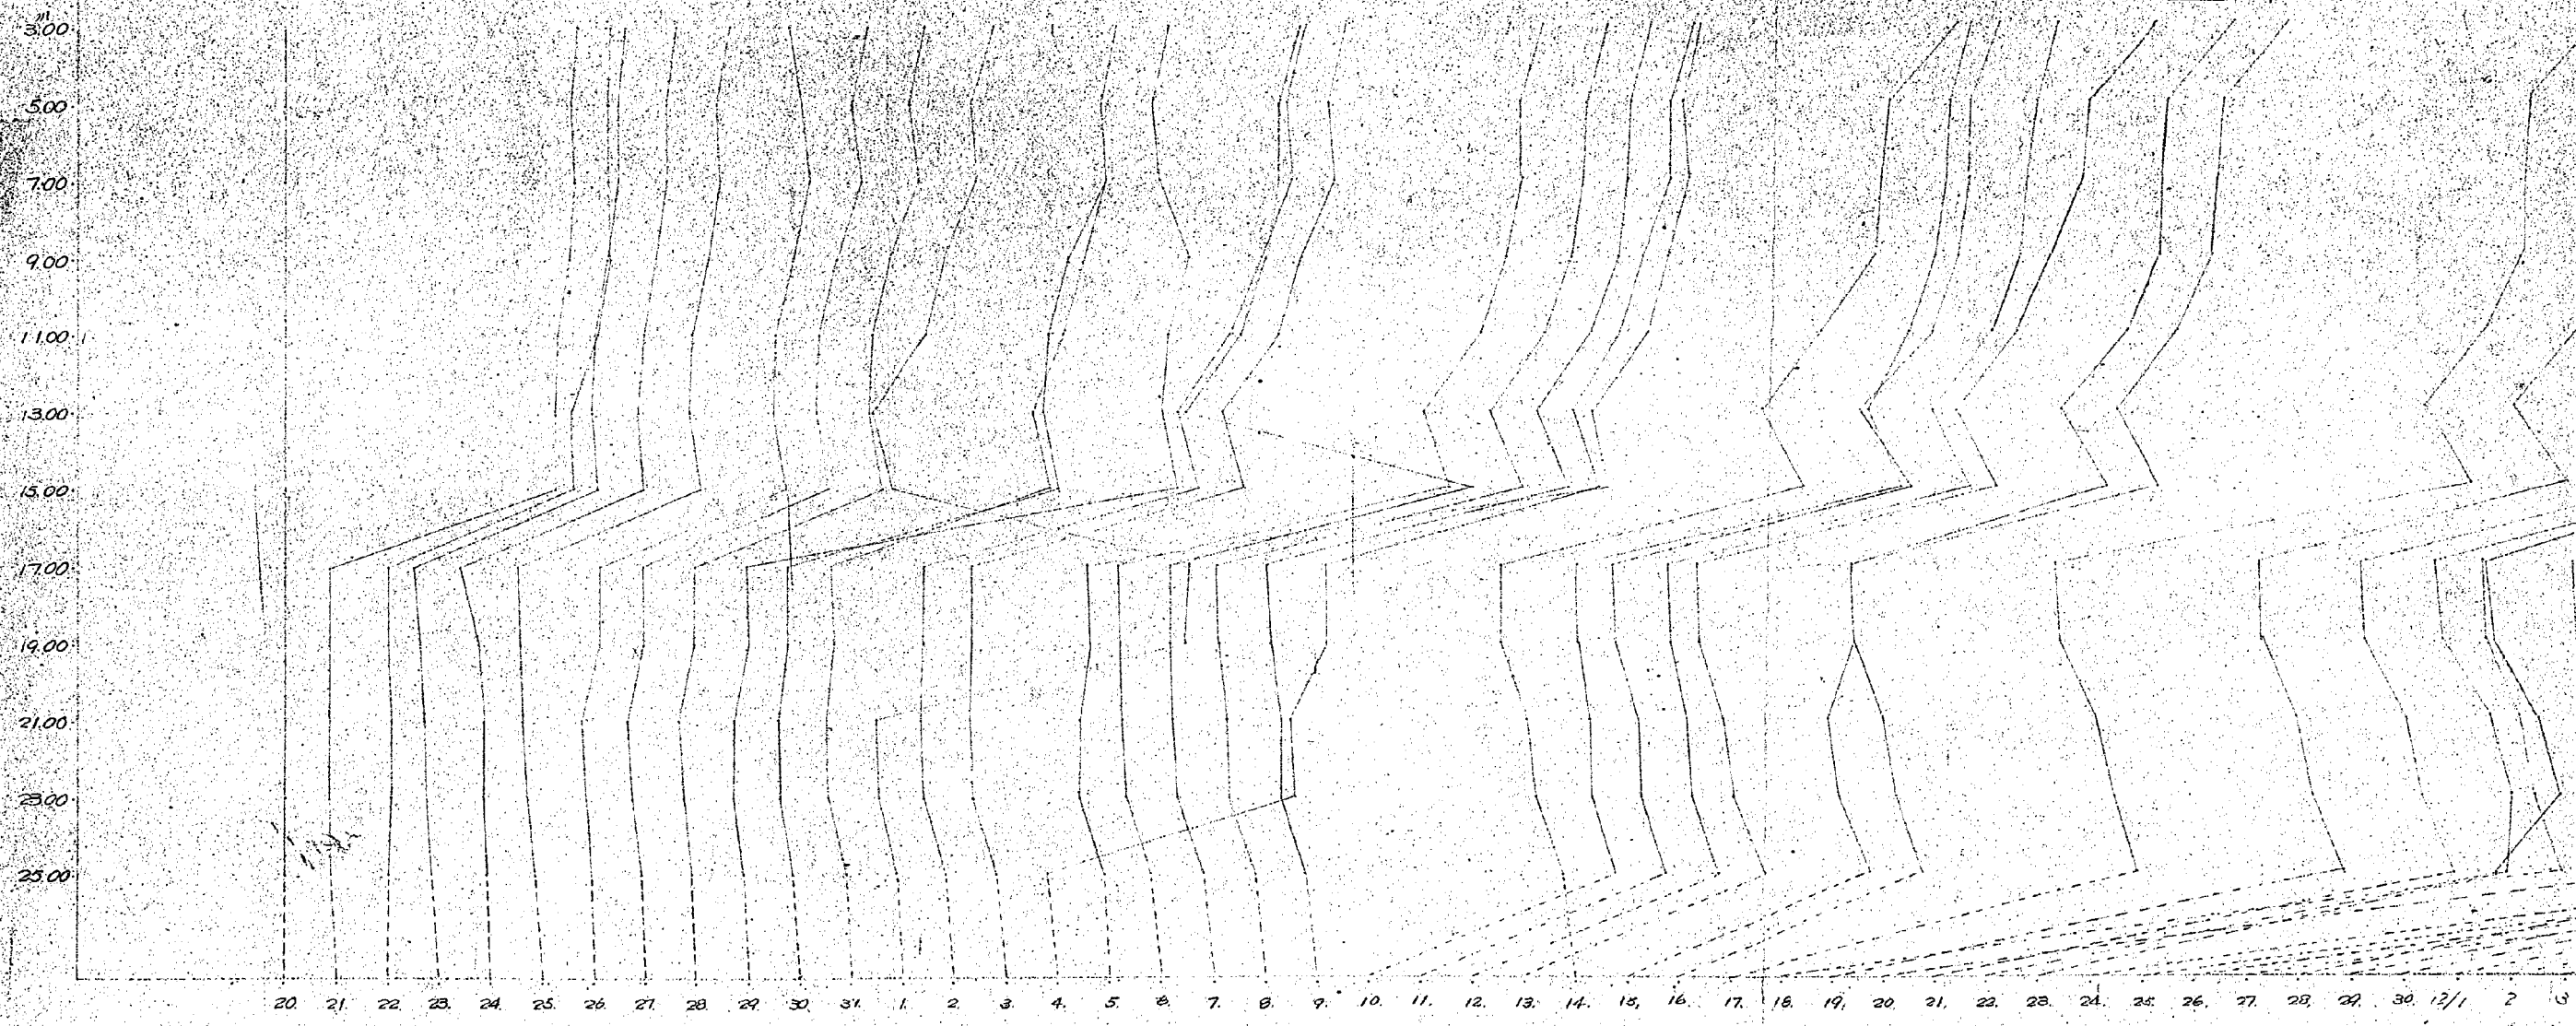
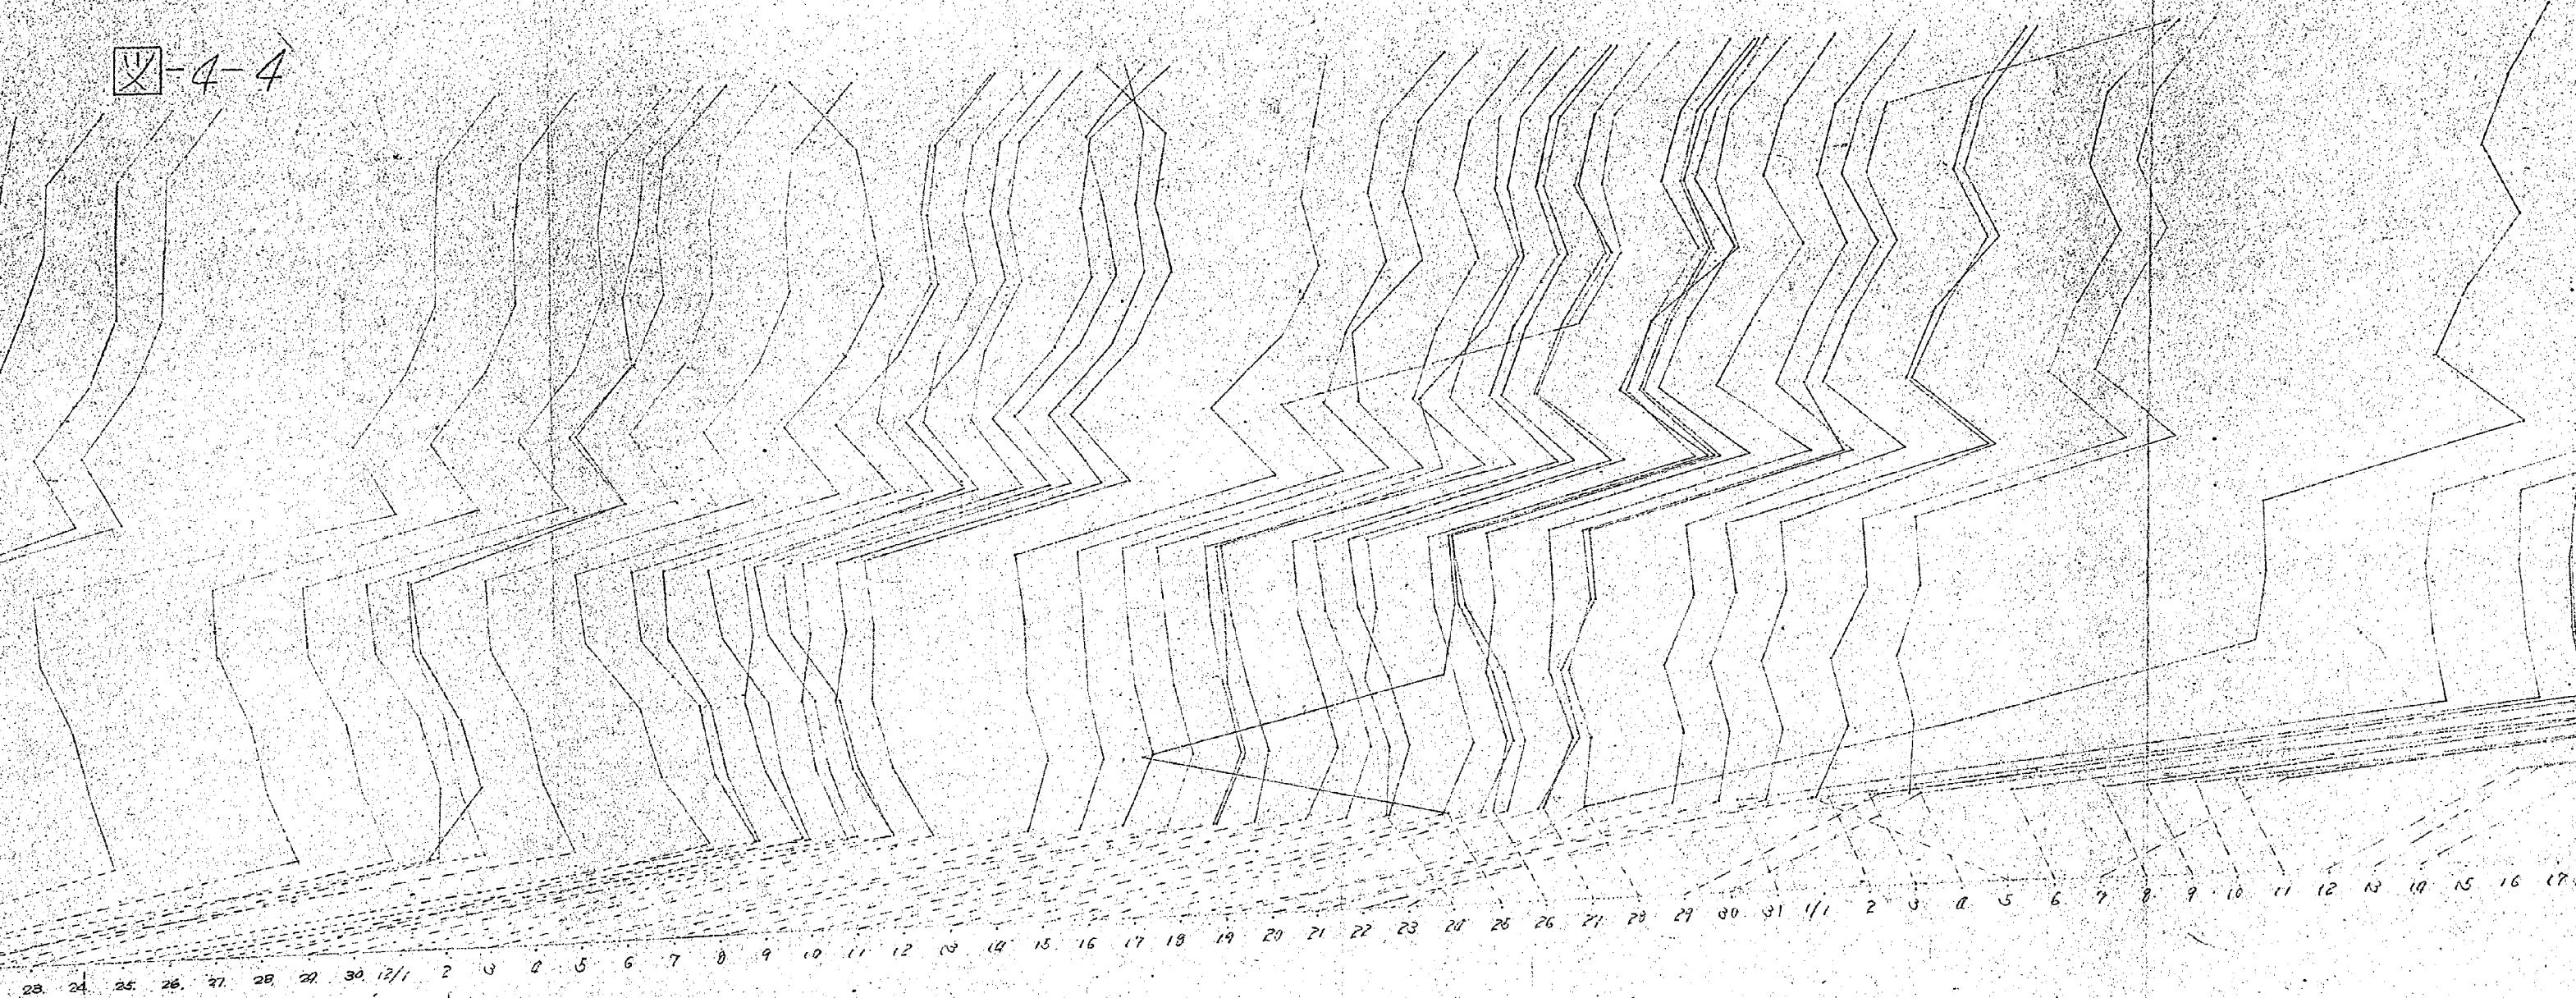
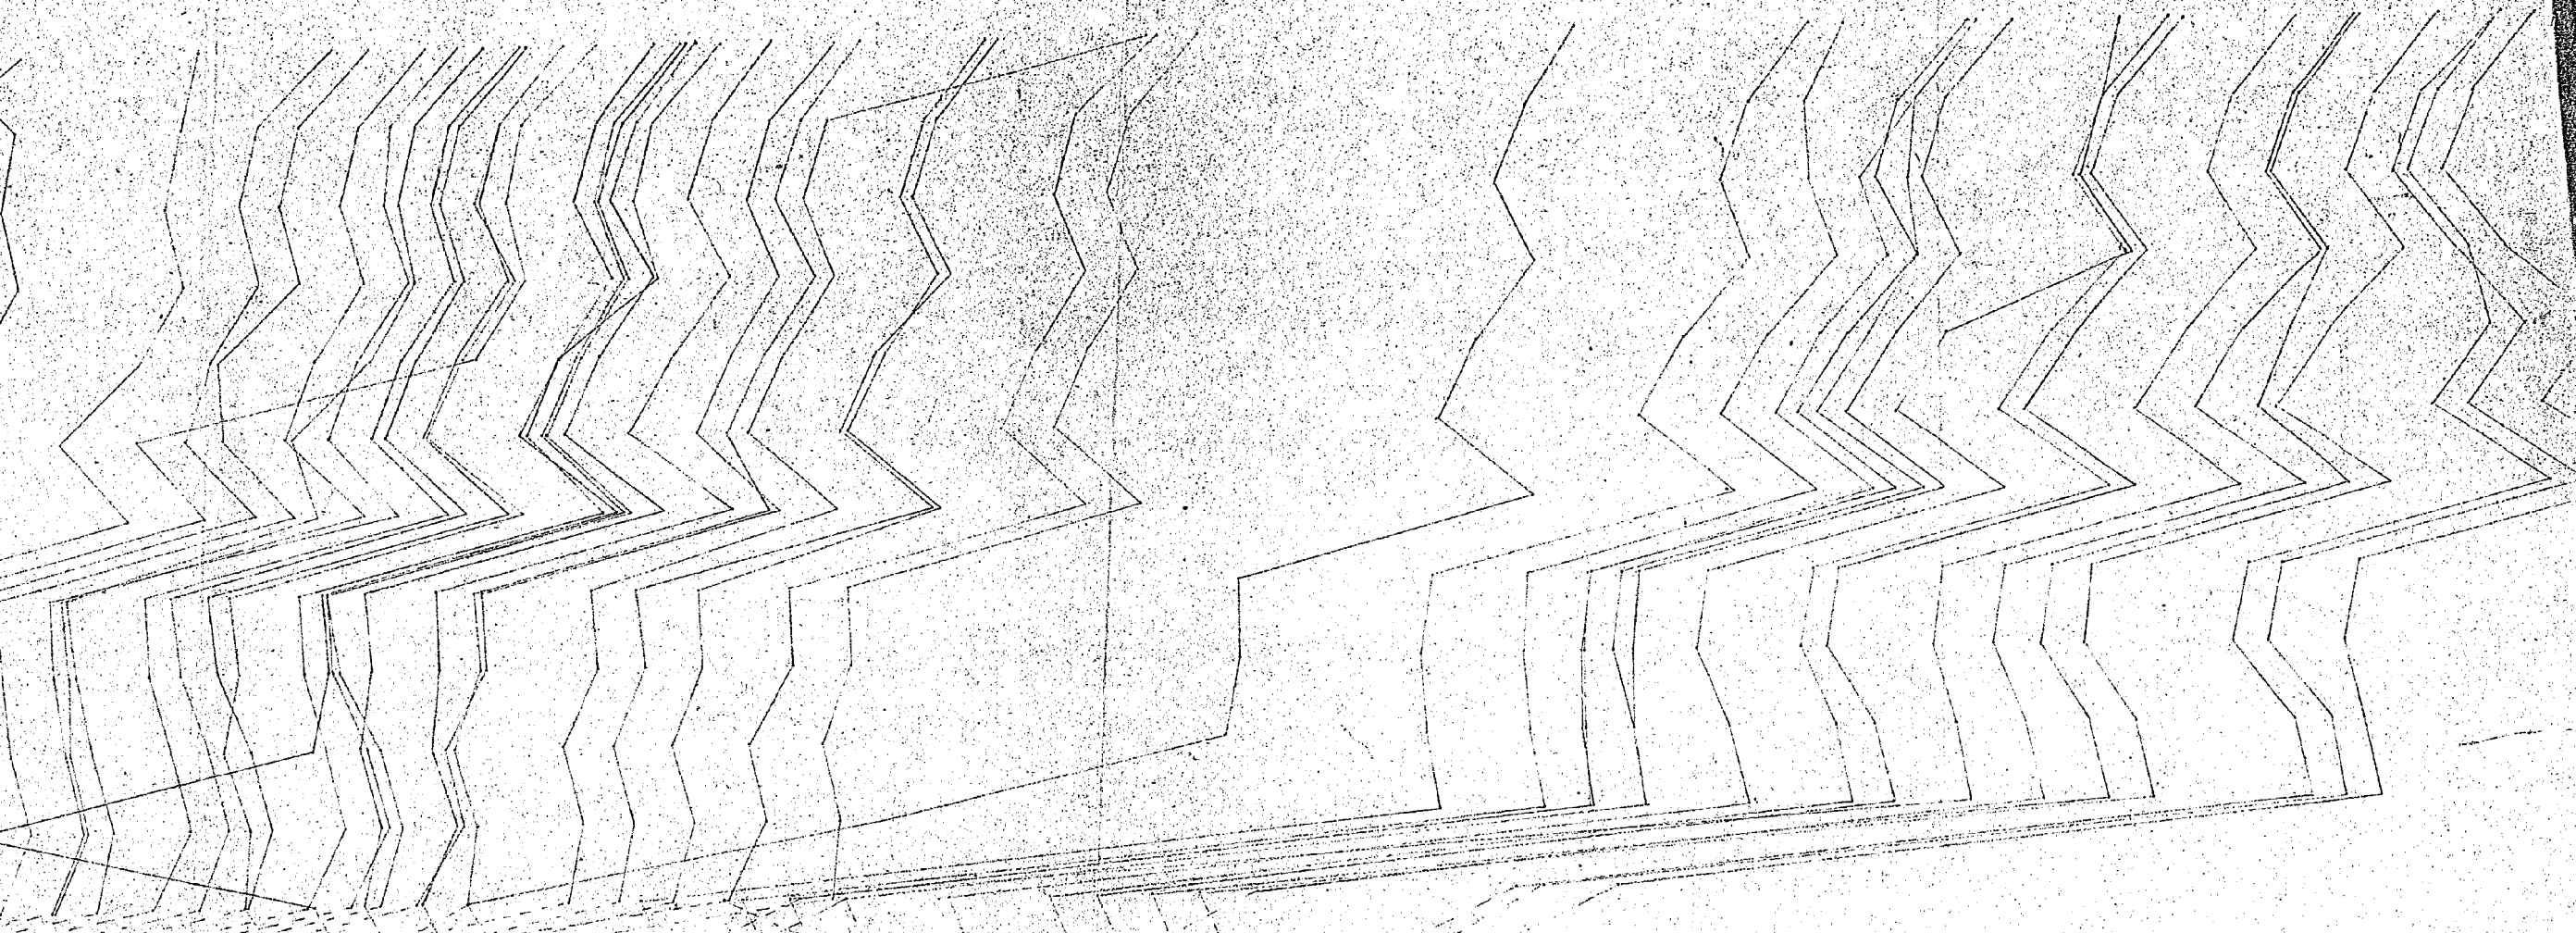
図-4-4

本孔は地すべり斜面の下端部の帯状の中位置している。歪累積変動量は図 2-2 に示す如く、深さ 9 m 付近の所ではローム系不規則に挟む風化したローム混り角礫層で軽微な引張の歪累積が認められるが、それと途中固結性も認められるので明らかで地すべり運動によるものかは断定しにくい。

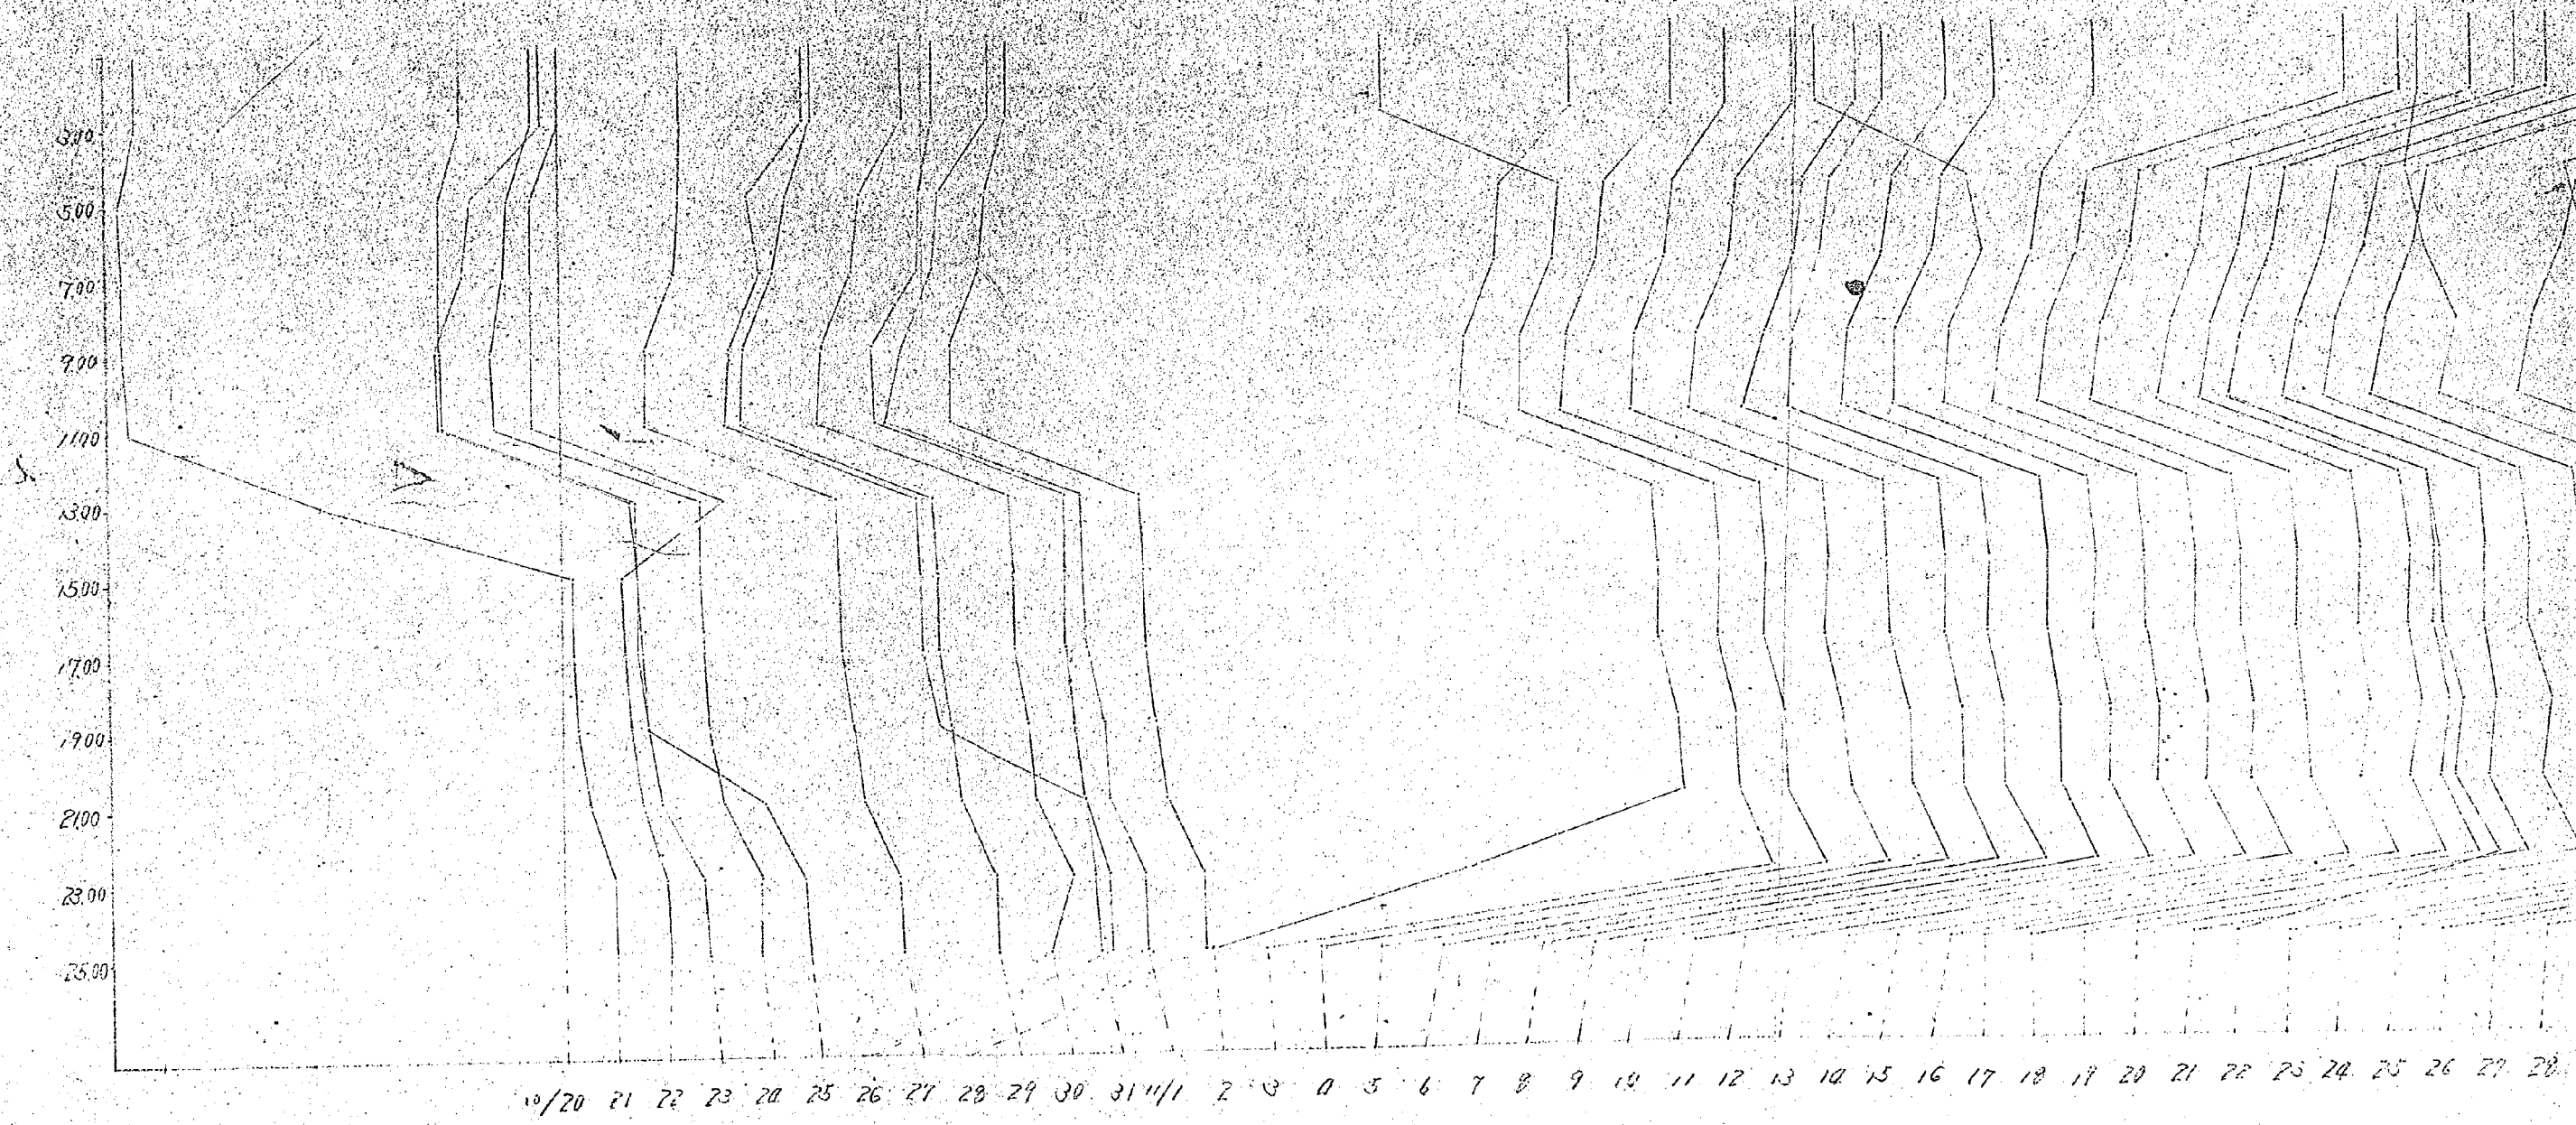
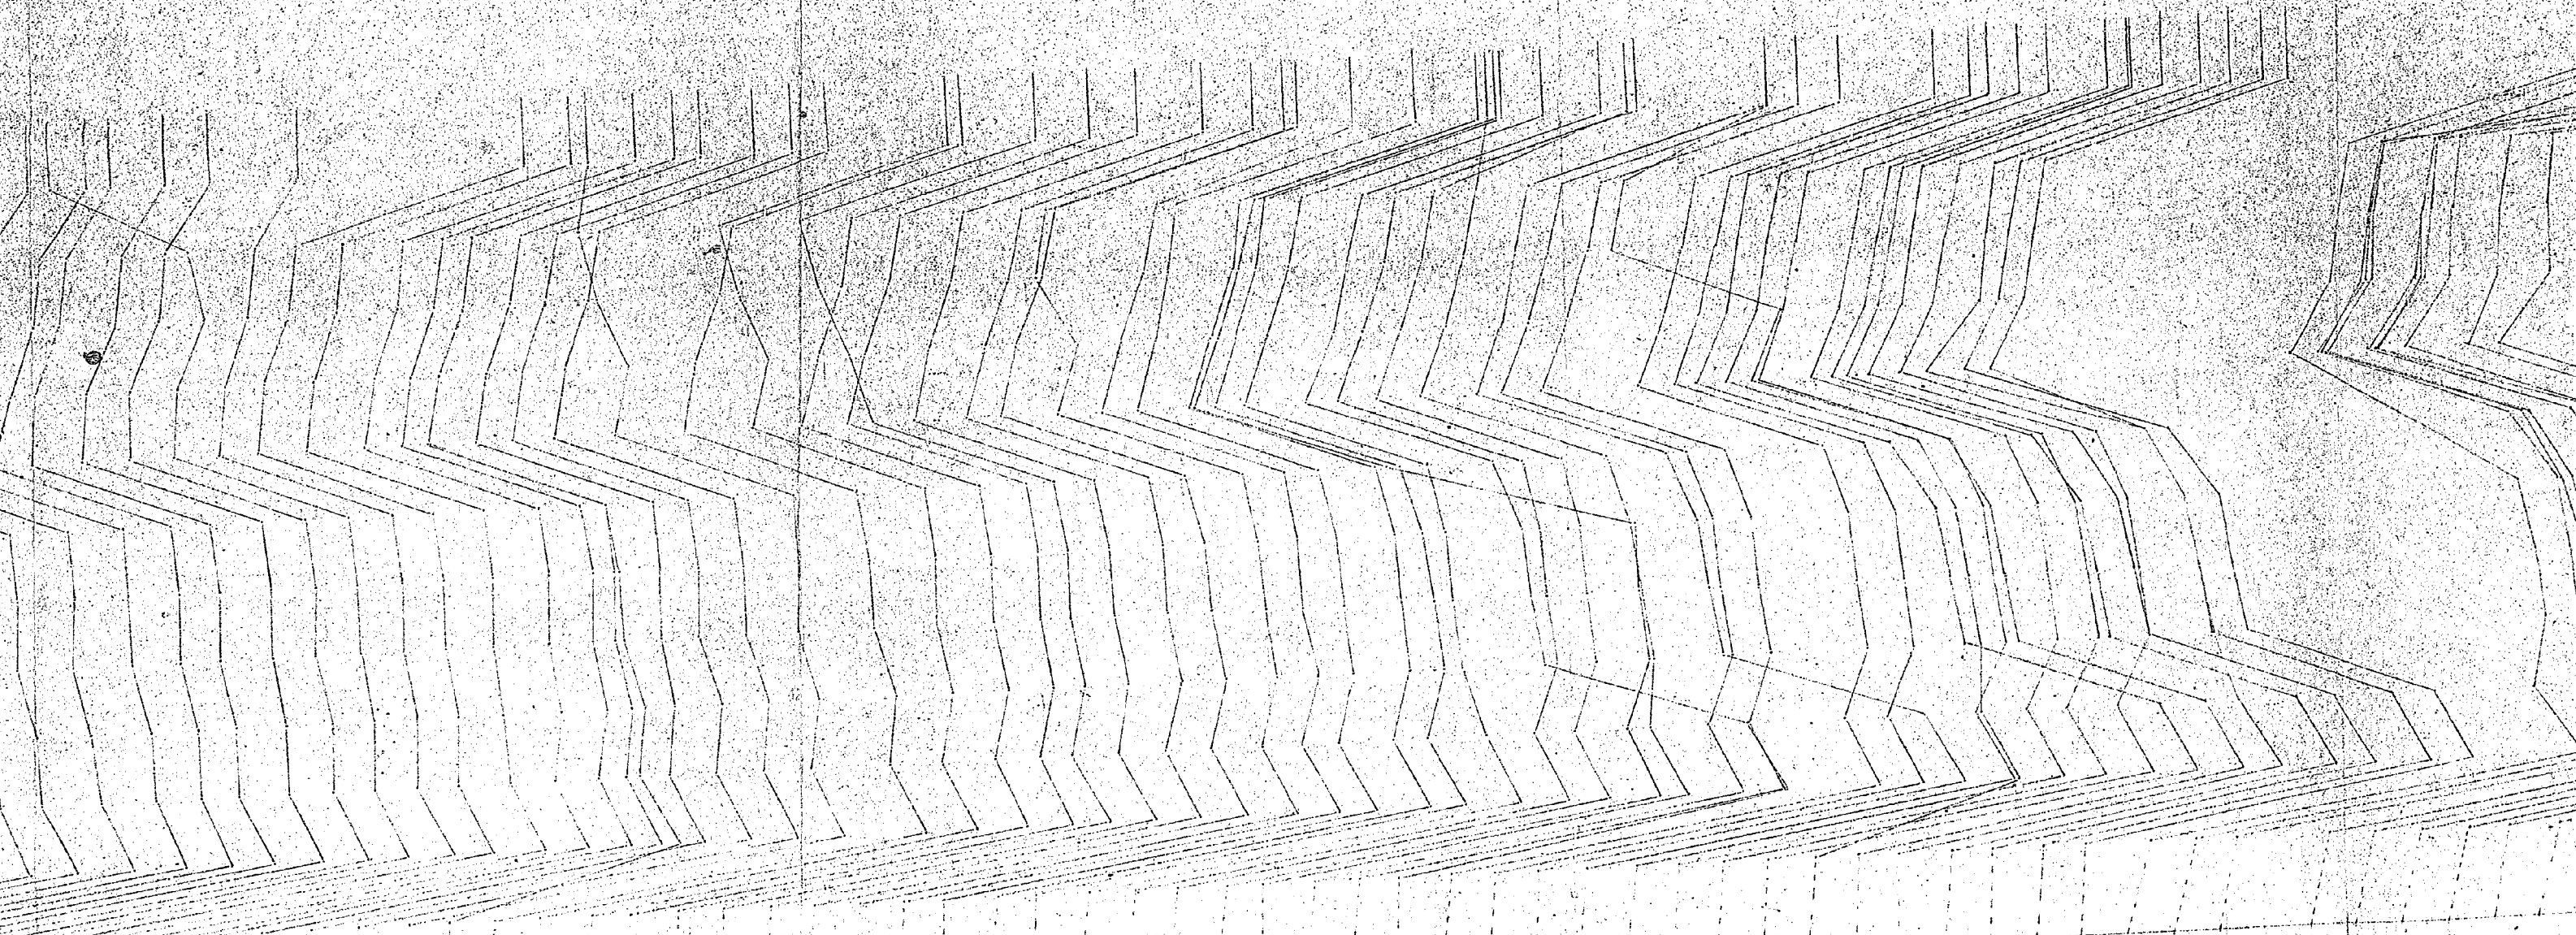
図-4-5

本孔は地すべり地帯の中心部（陥没地帯）より約 10 m 奥測より斜面の下端部に位置し、ホーリントン掘進長 30 m、基

13  
深は20m 付近の同礫凝灰岩で、孔内水は低い。全累積変動  
量は図4~5に示す如く全累積量と累積値間には大きな差も不  
安定である。

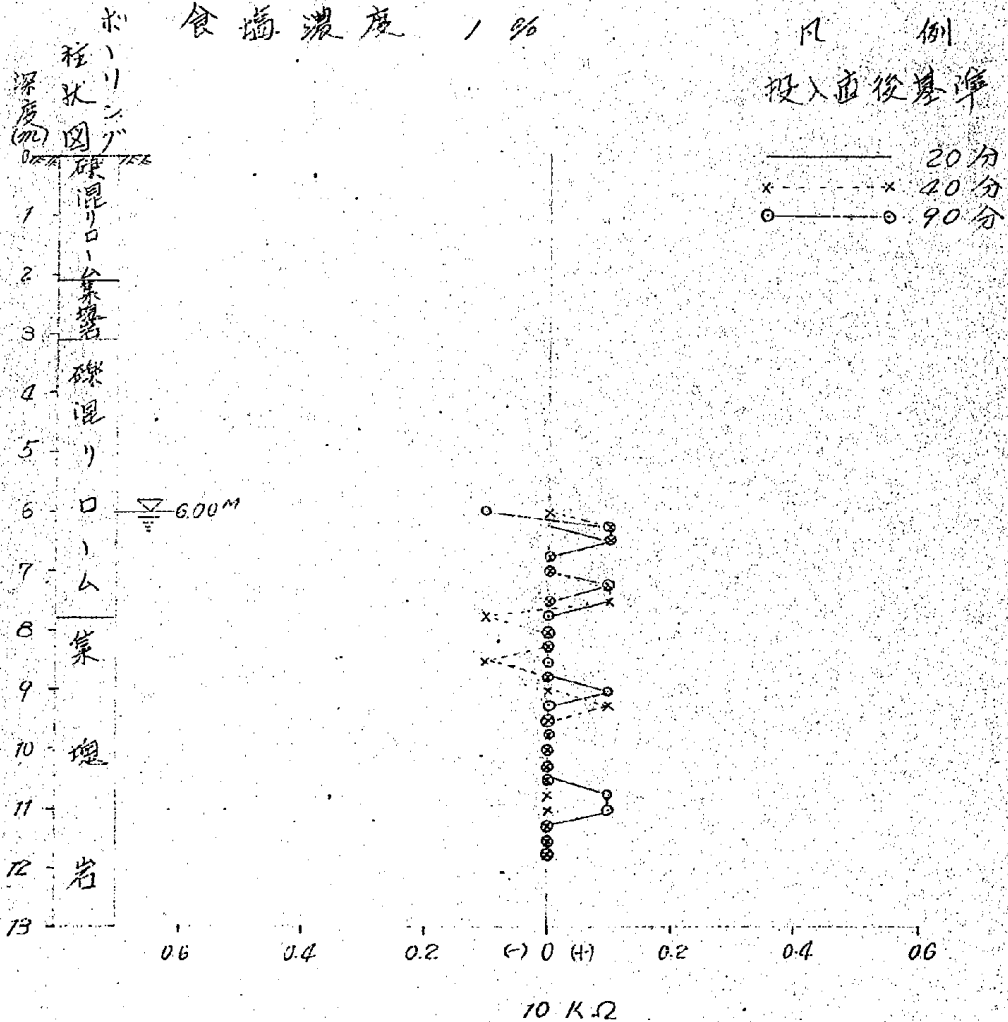
図-7-1

地質は図-7 に示す通りで礫混りロームと礫層が互層となっている。ボーリング坑道長15.13mで、水位は地表より6mの所にあって測定範囲が狭かったが、此の範囲の中では水深6.20mの礫混りローム付近で軽微な電気抵抗値の変化が見られ、小さい地下水の流動面が推定された。又、孔底部

は埋没した為測定不可能であった。

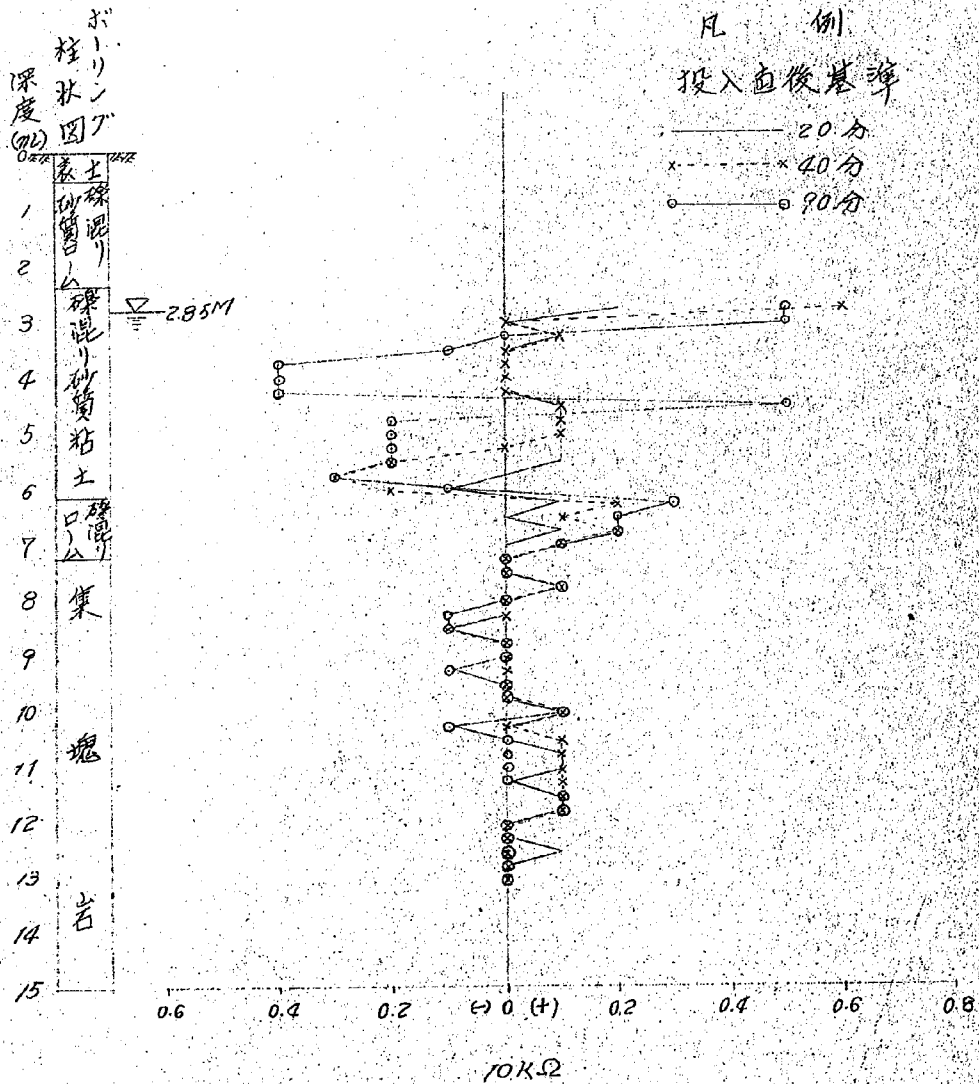
図-7-2

本孔は表面より表土礫混り砂層ローム(1~2m)、礫混り粘土(3~6m)、礫混りローム(6~7m)、基塊岩(8~15m)と成っている。測定結果を因。よりみれば40~50mの間と6.20~7.30m間の礫混りローム層で顕著な電気抵抗値の変化が認められ、明らかな地下水の流動面が確認された。

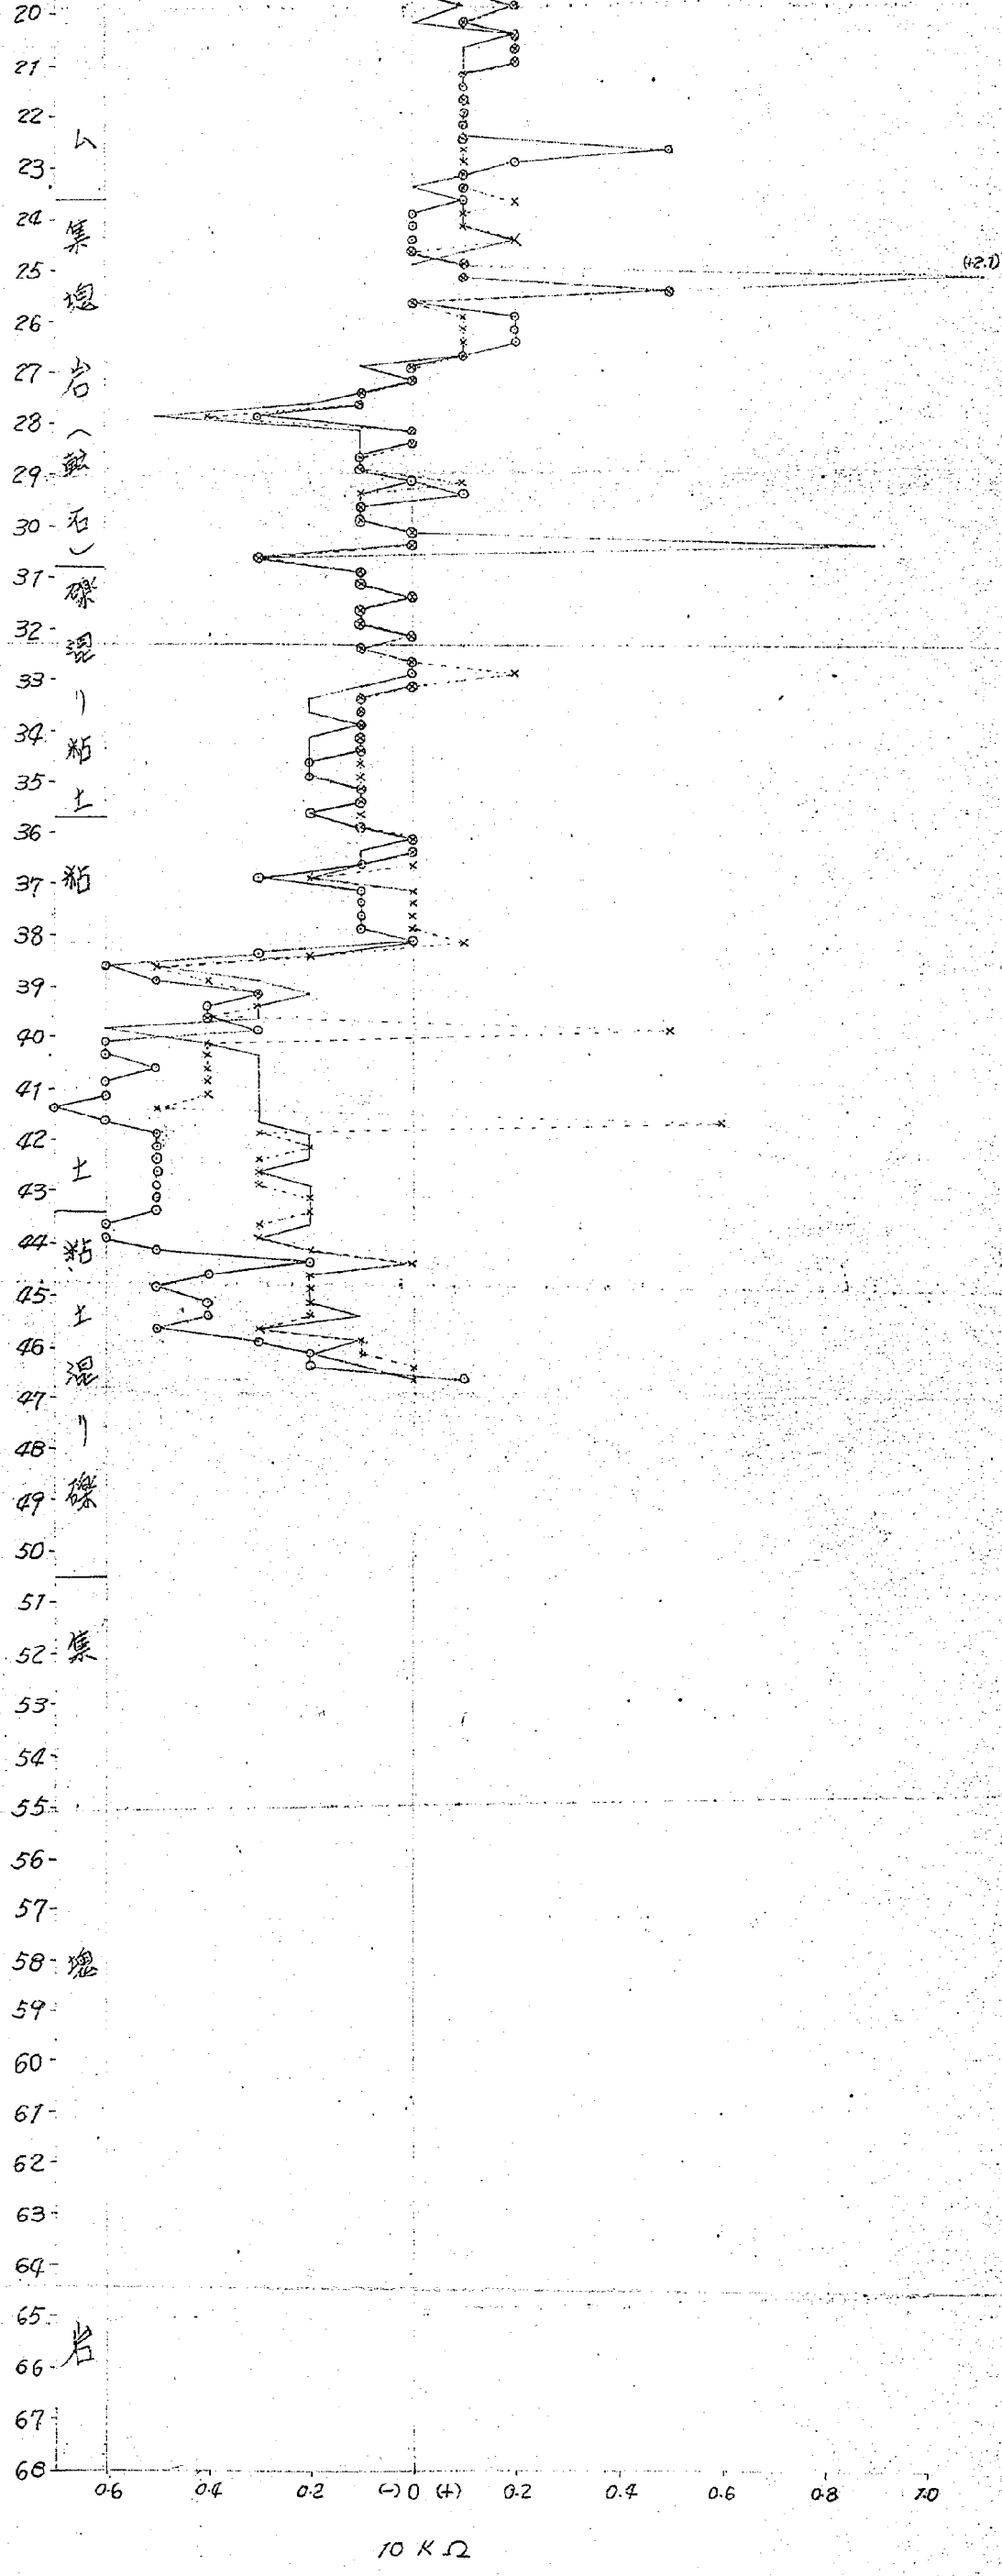
本孔は地表より地の隅っこ地帯の中心部に位置し、ボーリング掘進長68m地下水位である。測定範囲内での電気抵抗値の変化は軽微ではあるが深さ19~20m、24~24m、34~34.60m間で認められるが明瞭でなく流動面が存在しても流動は非常に小さいとが推定された。深さ47m以深は地下水層のコードの長さの範囲で測定出来なかった。尚深さ37m以深は一般にマイナスイ側に電気抵抗値の変化が認められるが、これは事柄把握不足に基づき、時間の経過に伴う塩分濃度の増加現象に起因するものと考えられる。
