土木研究所資料

第 3 5 1 号

土 砂 堤 越 流 実 験

建設省土木研究所

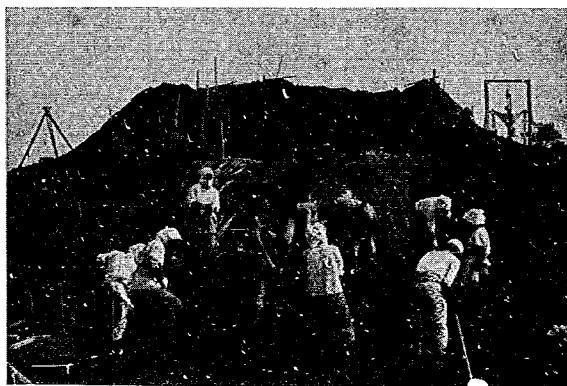
写真-2 実験堤防の築堤

(高分子布を敷設し終えて、  
その上の土羽打ちの施工状況)

自然含水比の堤体土を30cm 厚ごとの層に分けてタロを用いて締固めた後に法面の整形を行なって、この上に隔5m長さ20mの高分子布を敷きつめた。高分子布は写真一三に示すように長さ約20cmのピンを用いて堤体にとめた。さらにこの上に厚さ約20cmの土羽(材料は実験I、II、IIIとも関東ローム)が施工された。土羽打ちはやはり人力によるもので土羽板を用いて普通堤防と同様に施工された。

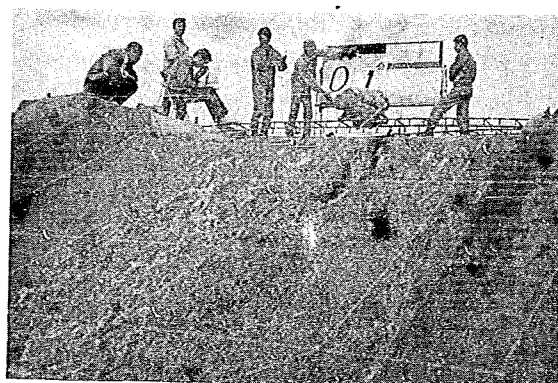
写真-6 実験Ⅱ 1分

（法面中央右寄りの上部に布が露出し始めている）

越流開始後約1〜3分経過した頃に小段より上の法面（勾配1：2）に侵蝕が始り小さな穴がいくつかでき、写真一六にみられるようにこのうちの1つが次第に発達してさらに30秒〜1分後には高分子布が露出するにいたった。この露出部分はさらに発達して大きく土羽土が流失すると共に他の位置にも同様な経過をたどって布の露出部分ができてきた。実験Ⅰでは越流開始後約

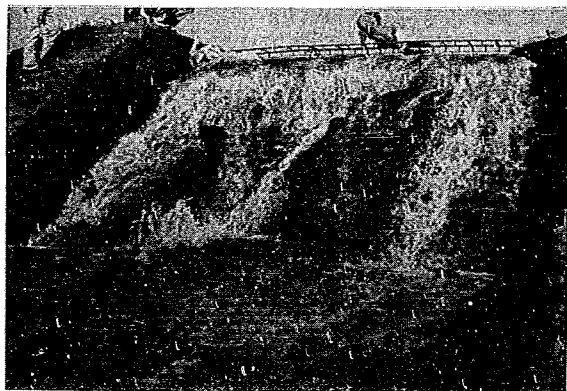
写真-9 実験Ⅰ 7分

しかしながら写真-9、10に示したように土羽土が流失した後、小段の所で高分子布が膨れ上ってきており布の裏側に水がまわり始めていることが推察される。写真-11は実験Ⅰの47分の状況を示したものであり、このような布の膨れ上がりははっきり現れている。

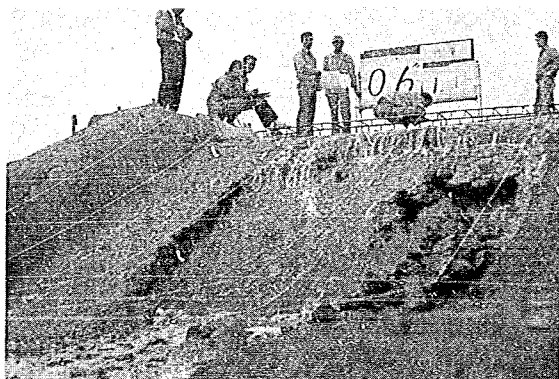
写真-10 実験Ⅱ 6分

7分経過した頃に小段より上の法面のうち約1/3程度の面積の布が露出するにいたり、流出した土砂は写真-10のように小段にその一部が堆積した。実験Ⅱでは小段より上の法面の土羽土は越流開始後6分にはほとんど流失した。

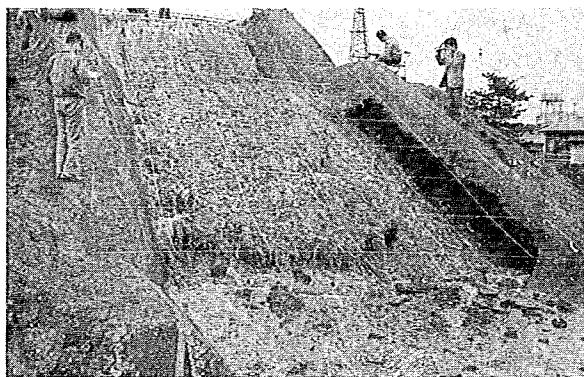
写真-12 実験Ⅱ 14分

り下の法面では高分子布が露出するほど法面の侵蝕は発達しなかった。しかし、実験Ⅱにおいては越流開始後5分経過した頃には下の法面でも侵蝕が始り、法尻部の布が露出し始めた。また実験Ⅱの堤防の越流部が多少傾斜していたため特に小段より下の法面では流れが片よって、流路の側壁の崩壊が生じた。側壁の崩壊状況を示したのが写真一12である。

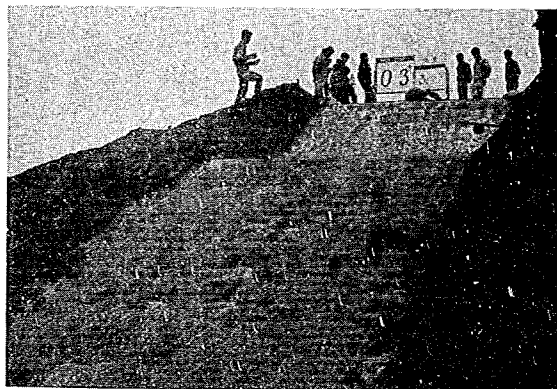
写真一13 実験Ⅲ 3分

後2分経過した頃から法面には洗掘による小さな穴が発達し始めた。これらの穴は次第に発達して、越流開始後5分には小段より上の法面の一部に布が露出し始め、また小段より下の法面でもこれより少し早くから
