土 木 研 究 所 資 料

第 3 7 1 号

アルミニウム合金製ガードレール実験報告書

建 設 省 土 木 研 究 所

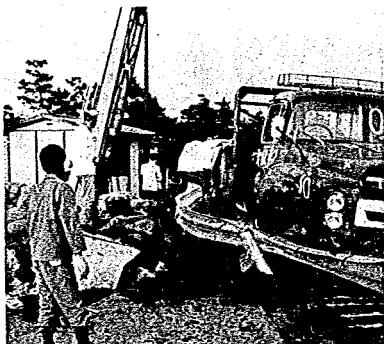
車は方向転換したが、ビームが P 7、P 8 よりはずれ車輪がビームの下にもぐり直接 P 7、P 8 に衝突した。

そのため前輪がシャーシよりはずれ、車はガードレールに引つかつたまま停止した。P 7 と P 8 の支柱とビームのはずれはボルトの切断でなくボルト穴の破壊が原因である。

実験 10 : 右前輪が直接 P8 に  
衝突して破壊した
