# 土 木 研 究 所 資 料

第 421 号

衝撃によるガードレールの諸性能試験報告書

建 設 省 土 木 研 究 所  
道 路 研 究 室

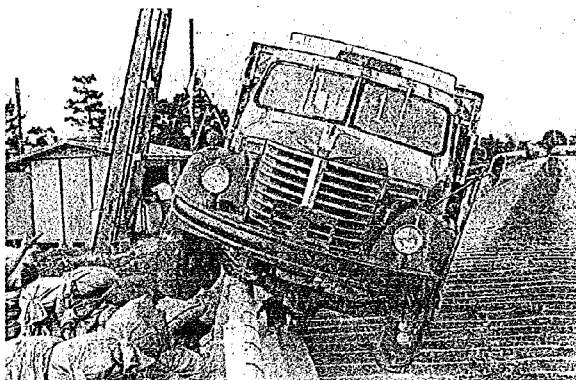
写真3：実験1，右前輪がガードレールをまたいでいる

右前輪がガードレールを乗り越えた後、実験1ではガードレールを前輪軸がまたいだ状態、実験4では右側が上りすぎ左側へ（車道側へ）車両が転倒した状態が最終結果であった。両者とも一応車両の路外逸脱は防いでいるが、衝突速度が大きくなった場合には保証の限りではない。支柱が強いため実験4のような車道側横転の可能性の方が大きいかも知れないが、この場合には後続車への影響が大きだし、衝突車の被害も大きい。

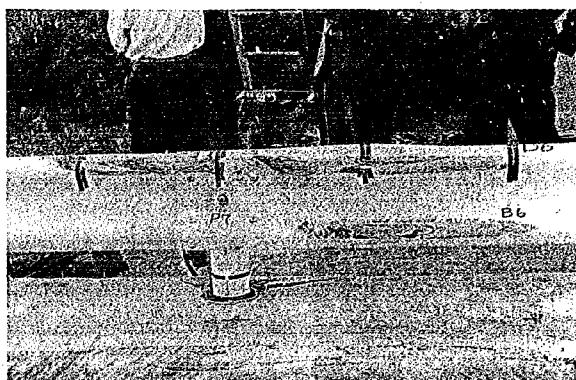
写真4：実験1，ガードレールにはあまり車輪の跡がついていない，車輪の側面にはペンキが塗ってある
