# 箱根大涌谷地すべり調査報告書

地表変動調査

昭和43年度

建設省土木研究所

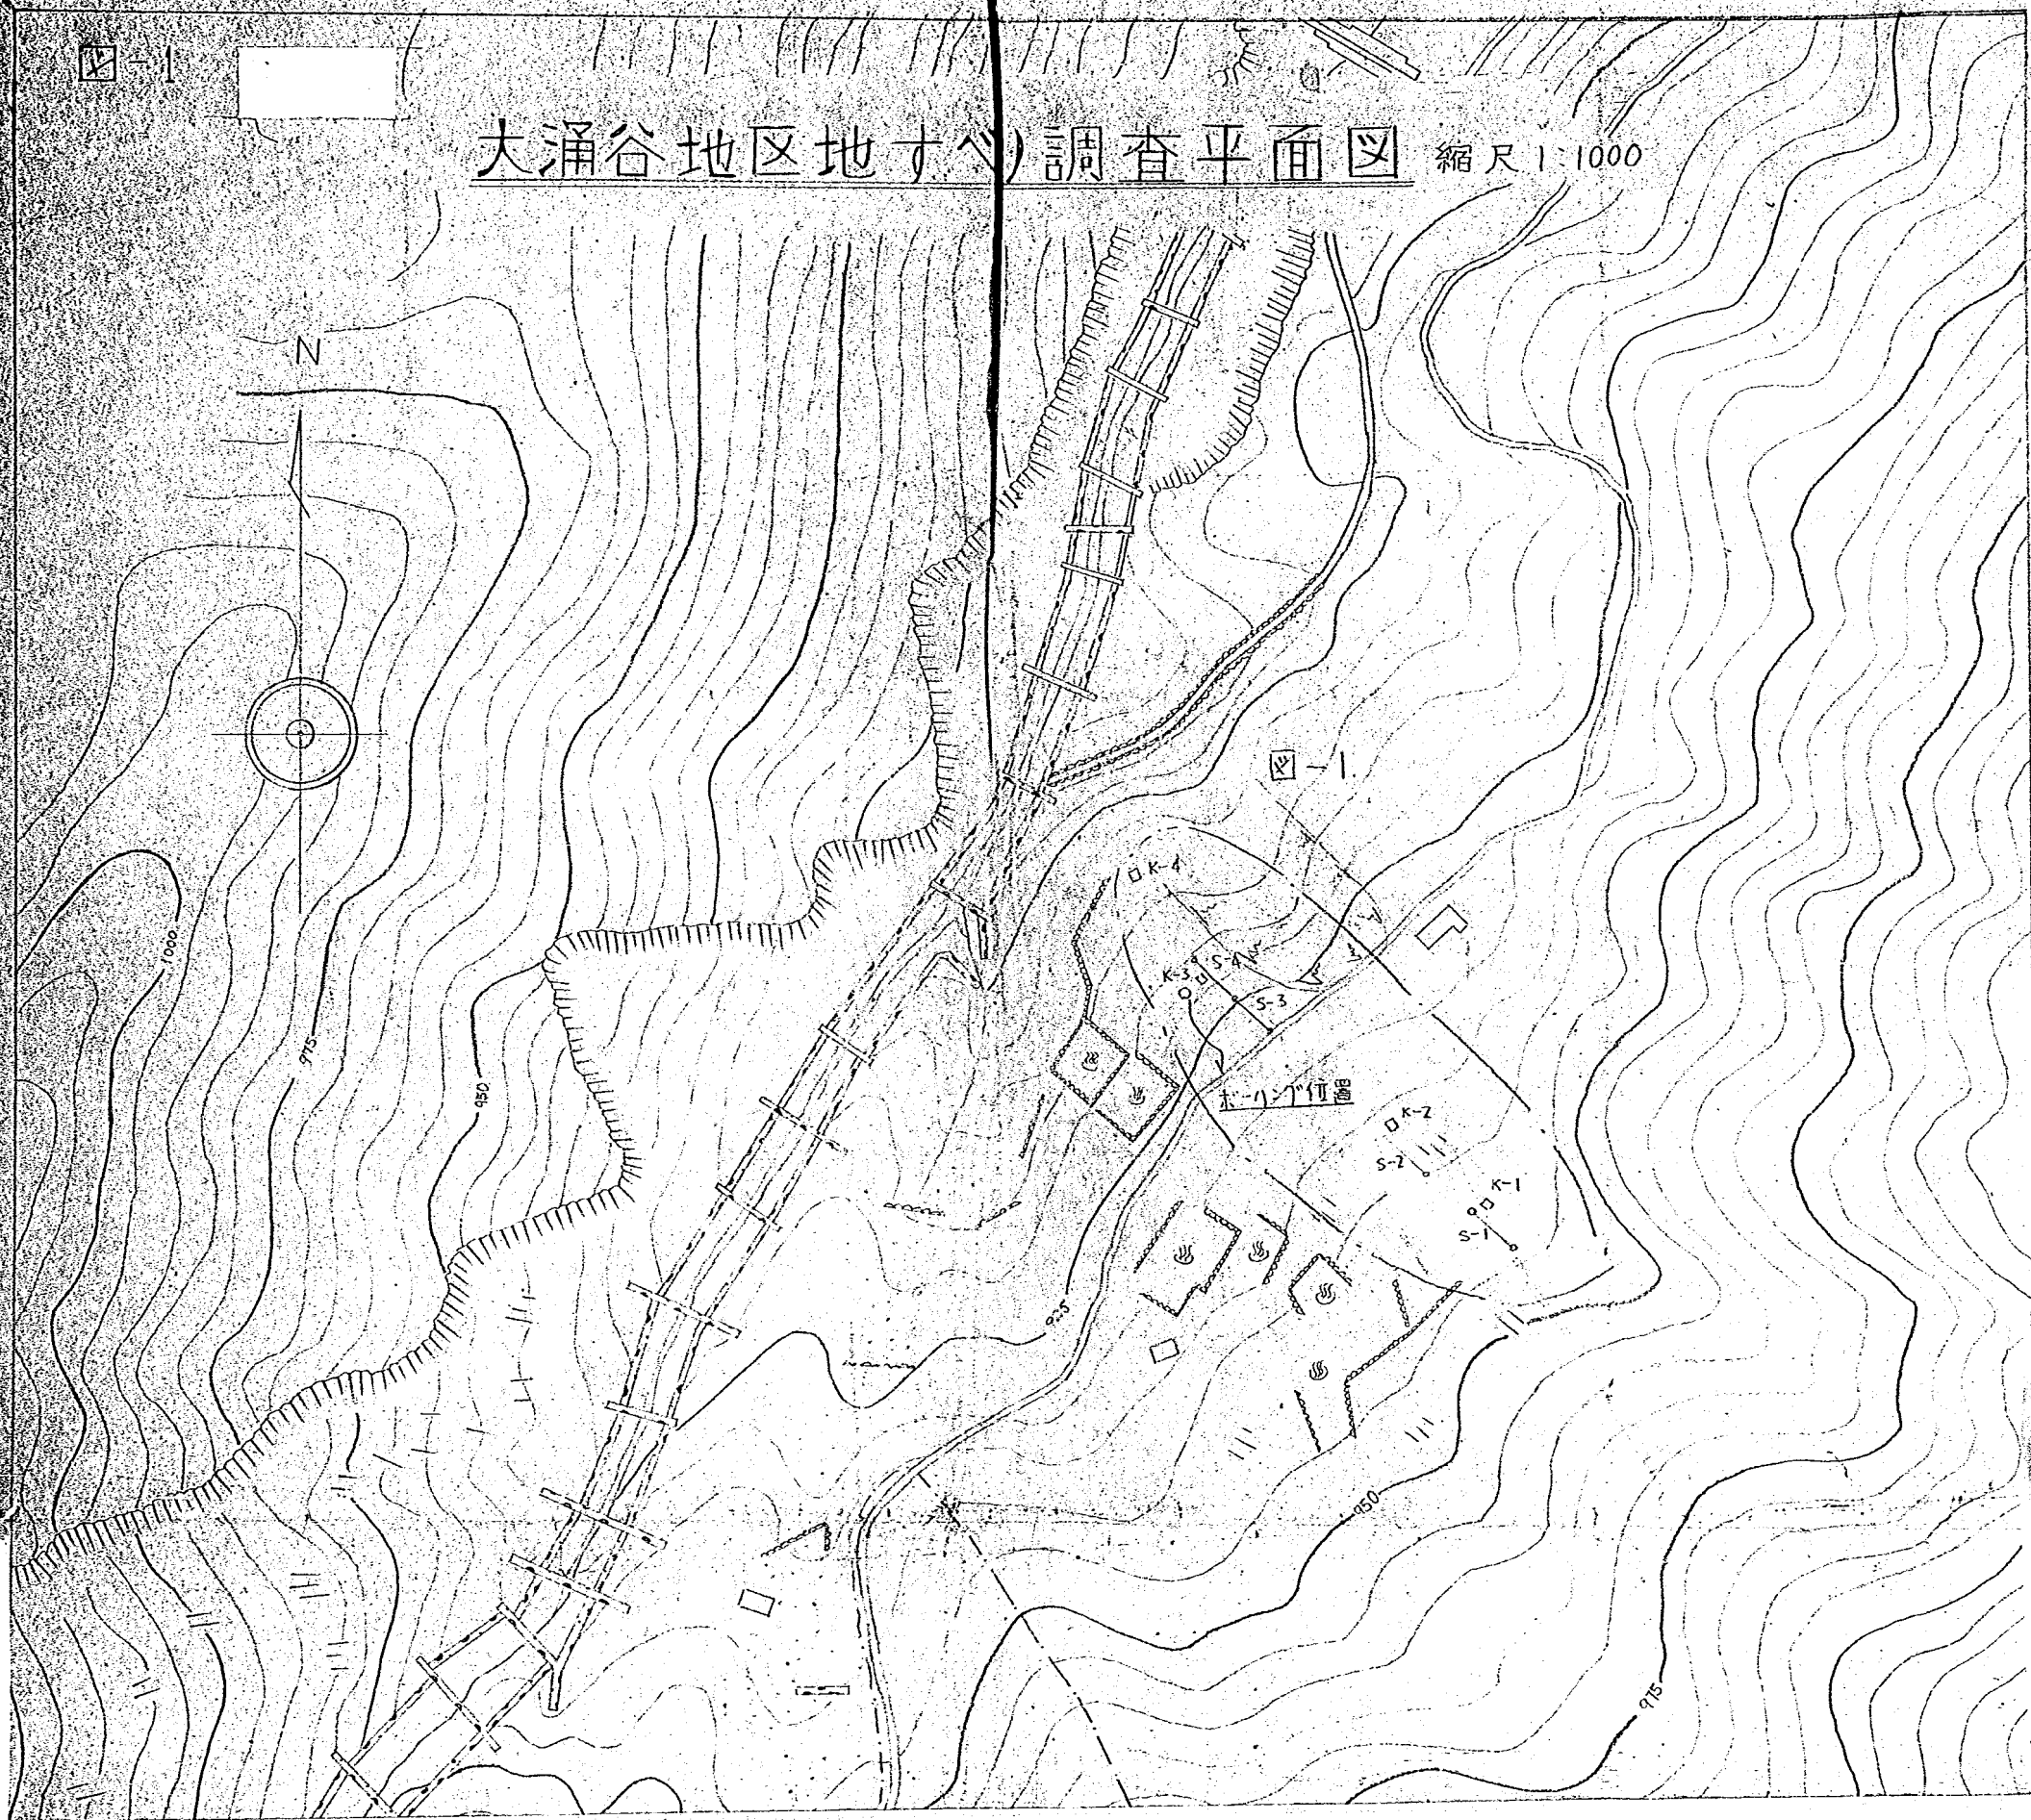
図-1

# 大涌谷地区地形調査平面図 縮尺 1:1000

図面名 大涌谷地区地すべり調査平面図

傾斜計設置場所は図-1に示す3ヶ所であり、K-1、2は前年度と同一地点であるが、K-3は今年度新規に設置されたものである。

S-4 の下部付近(図-1 参照)に30mのボーリングを行い、ペーパーゲージを塩化ビニールパイプにほり付けた、地中歪計を設置した。埋設深度は地表から3.5.7mと2m置とし、27mまで3本の歪計を埋設した。この付近は火山活動がつかんであり、歪計設置後塩化ビニールパイプより蒸気が噴出し、歪計の機能が失われるのではないかと心配された。

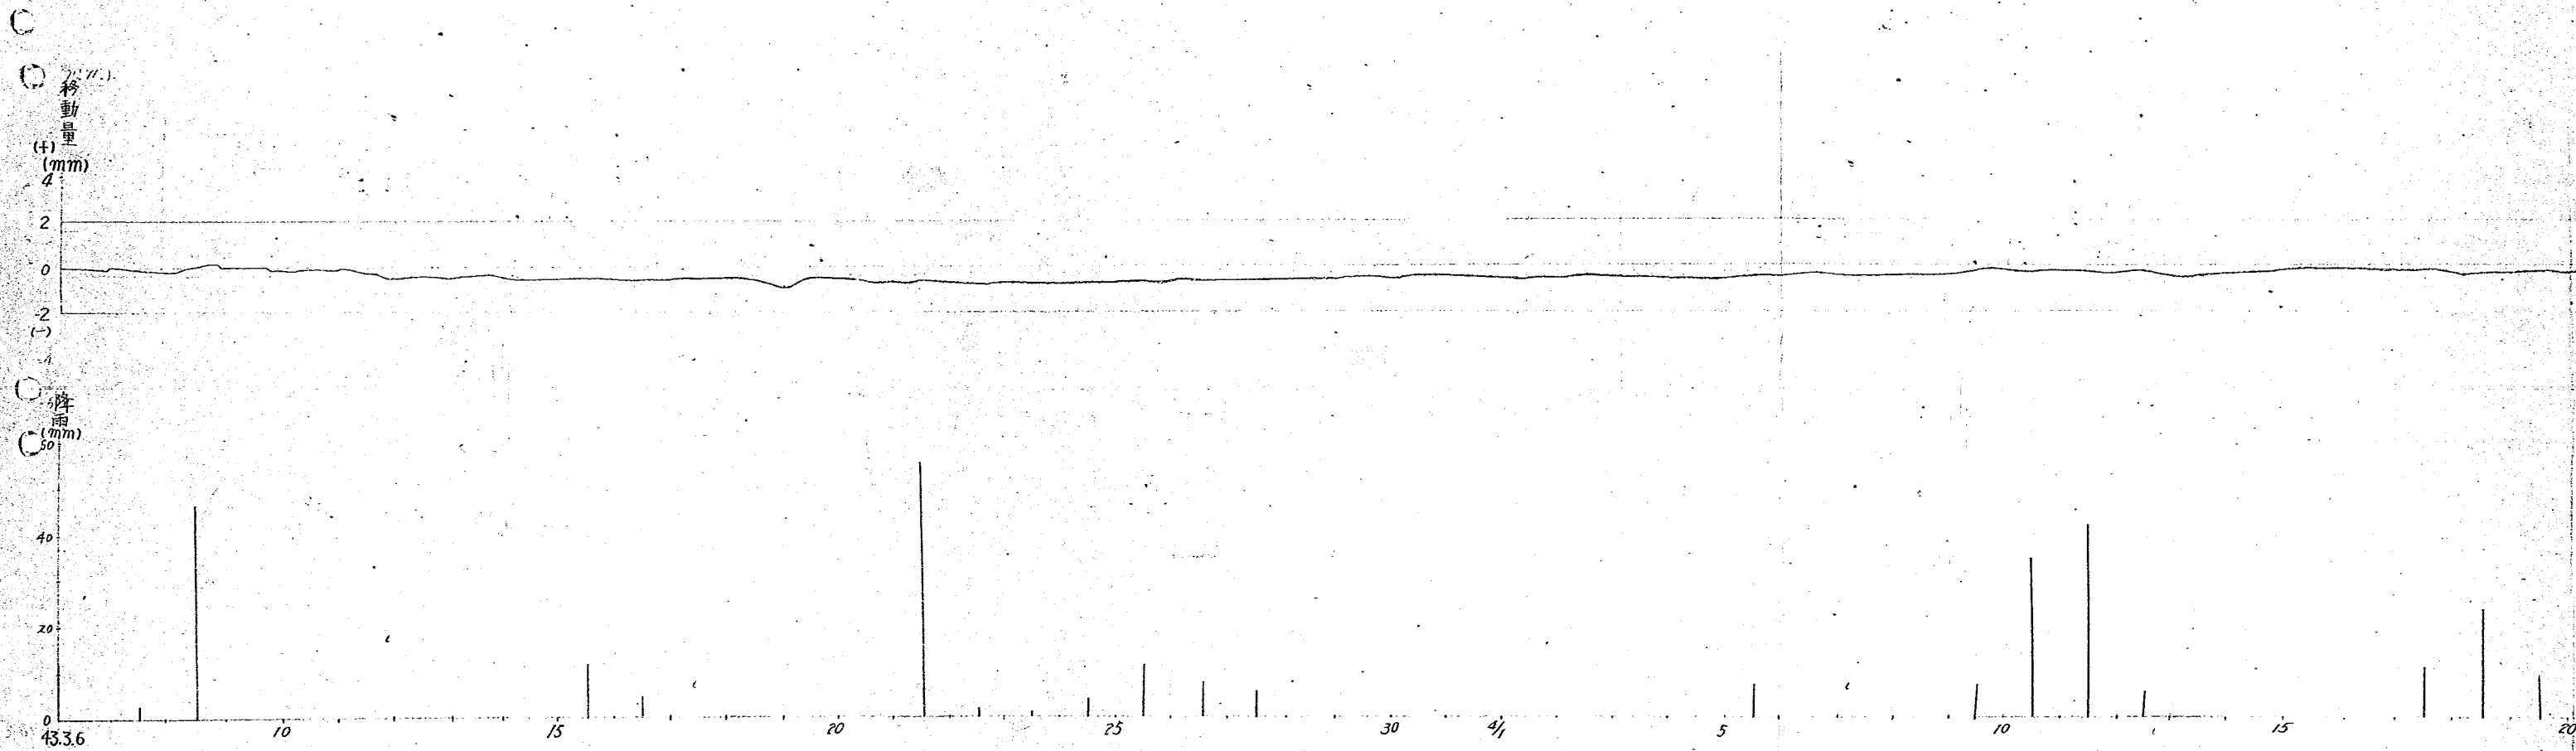
図-10

いたのに対して、秋期になると $1.0 \times 10^{-4}$ に増大して、明暗歪みの変化が見られた。これは、昭和43年7月の豪雨の際にS-4付近の下流側の大涌沢に入る右支沢が崩壊と土石流によって荒廃し、現在観測している斜面の下流側を浸食してこの斜面を不安定にした為と考えられる。

5-4 箱根 大涌谷 伸縮計 結果
