# 土木研究所資料

第 583 号

全国河川河口閉塞資料の検討(その1)

建設省土木研究所

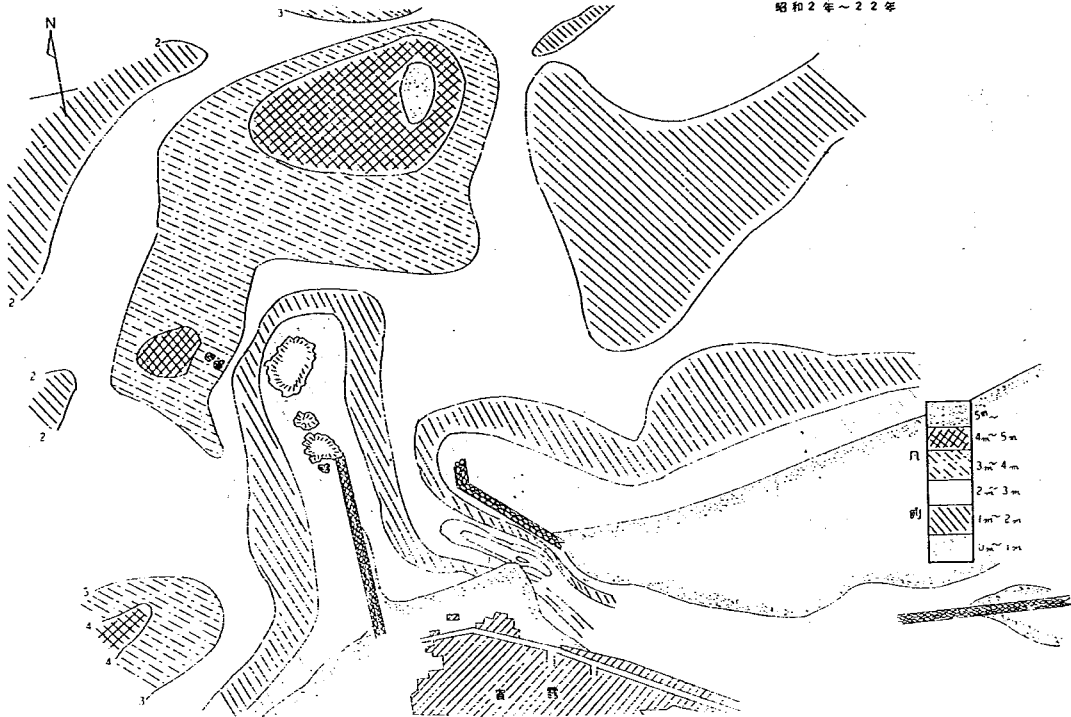
図8—9 河口附近の海底の最大変動量図

昭和2年～22年
