# 土 木 研 究 所 資 料

台風10号による南国海岸および浦戸湾沿岸  
高潮災害調査報告書

昭和 45 年 11 月

建 設 省 土 木 研 究 所

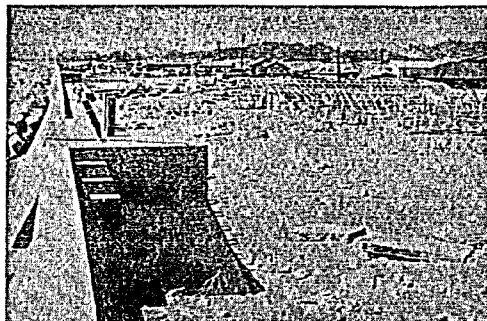
写真2 久枝海岸堤防

写真-2は同じく久枝海岸のうち、底28-1~28-2付近の災害状況である。この堤防の前には、写真-2(b)のような舟揚場があり、また、写真-2(c)のように、一部ブロックが高く積み上げられている。波の方向は台風の進行方向から判断して、南よりやや東側から来襲していると思われるので、海岸線に対し東側から斜めに入射したと考えられる。このような波に対して、前述のような形状は隅角部的な作用があり、越波量が増えると推定される。天ば、裏のりの破壊箇所は、隅角部的な形状をもったところとほぼ一致してお

( 厩 28. 1 付近 ) の破壊状況

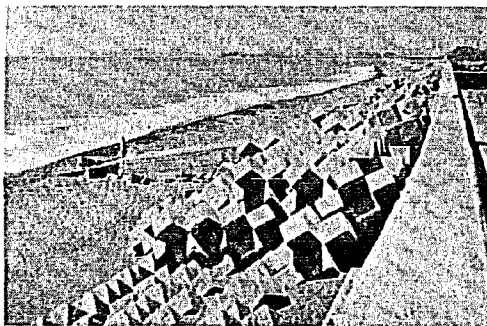
り、今後の堤防設計において十分注意しなければならない。

- (1) 南国海岸における偏差は、桂浜のものよりかなり小さいと推定される。定量的には、現在模型実験により検討中である。
- (2) 来襲沖波は桂浜沖における観測値より大きく、波高 8 ~ 9 m, 周期 14 sec 程度と推定される。
- (3) 堤防の天ば、裏のりが被災した個所の中には平面的に見て隅角部状の形をなしており、波の集中があったと推定される場合が目についた。今後の計画においては、十分注意すべきである。
- (4) 舟揚場の角落しの破壊により背後地の被害が大きくなっている場所が多くみられた。舟揚場は堤防をこえる形にするのが望ましいと思われる。
- (5) 波返しの破壊は、堤体との付着がほとんどなかったことが原因と考えられる。
- (6) 波が海岸線に対し斜めに入斜しているので、堤防前面の洗掘やブロックの沈下などはほとんどみられなかった。

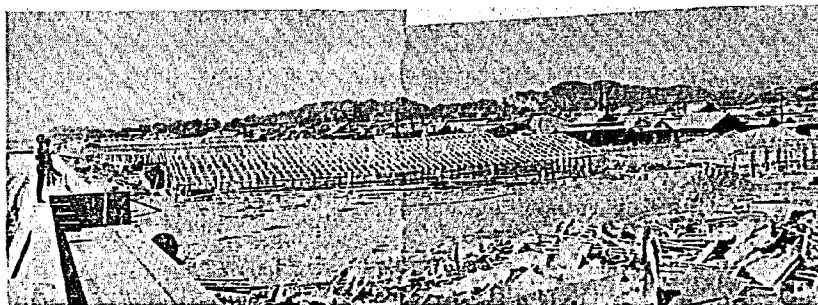
写真-3 (a) 舟揚場から侵入した波による砂れきの流入状況

写真-3は舟揚場の角落しが破壊し、ここから波が侵入した状況を示したものである。堤防自体は多少沈下した程度で大きな被害を受けていない。これは、堤防前面の根固ブロックが2層積みであったことがかなり効果的に作用したようである。舟揚場の大きさは3m×5m位で、ここから侵入した波は100m以上も堤内に流入している。土砂の侵入範囲はおよそ堤防から80mである。一方、堤防背後のビニールハウスの破壊範囲はほぼ20m程度であった。なお、角落しの柱材は20cm×15cm、板厚は9cmであった。

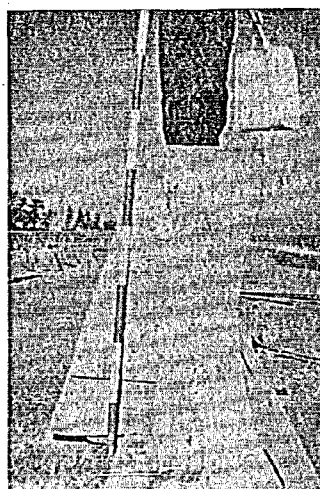
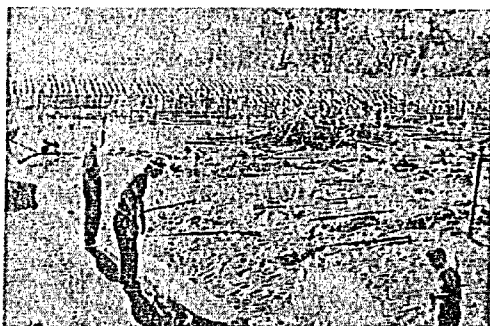
写真-5 (a) 波返しりの破壊状況

つぎに、写真-5に波返しりの破壊状況を示す。波返しり部のみが堤体からはがれて転倒している。

波返しりの破壊箇所からの土砂の流入は約50mの範囲に及んでいる。この侵入状況は破壊しない場所の倍以上に達しており、1mの波返しりが相当効果的に作用していることがわかる。

写真-5 (c) 波返し転落とビニールハウスの破壊状況

図 11 は波返しの形状とこれに作用する波圧を示したものである。これから抵抗モーメントを計算すると  $0.19 \text{ t-m}$  となる。この場合, 堤防の天ばが沈下し, 波返しの陸側の下部と約 30 cm にわたって離れていたため, モーメントの支点は, 波返しの陸側の下端から 30 cm 海側によった点とした。

表-5 のモーメントと抵抗を比較すると, 潮位 T.P+2 m, 周期 12 sec の場合でも, 波返しが堤体と付着していなければ転倒することになる。

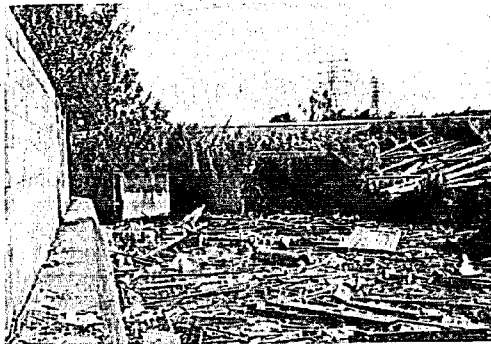
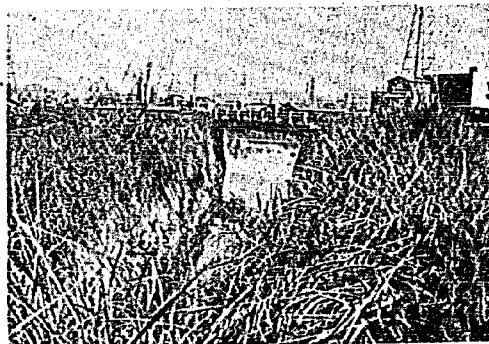
写真-7 中秦泉寺地区(左側の水門にこわれた木製扉が見える)

この大体の原因を調べるため、この地区をとり囲むような形の小水路2本(河川)を調査した。これらの小水路と久万川との合流点は、1本の水路は腐食してこわれた観音びらきの水門(木製)があったが(写真-7)、他の水路では水門もなにもなかった。(写真-8)したがって久万川の水位が上昇すれば、これらの小水路へどんどん逆流が

起こることになる。この付近の地盤高はT.P.220m（堤防なし）であるので、浦戸湾の潮位がこの地盤高をこえた8時以降には、久万川から防潮水門のこわれたところを経て、浸水がはじまったものと推定できる。ただ浸水水位が高すぎるが、これは久万川から逆流しているところへ、すぐ背後の山からかなりの流出が重なり、水路からあふれた水がふえて浸水が大きくなったとも考えられる。12時ごろには、サッと水が引いたそうである。

ここでも浸水の主たる原因は高潮である。また有効に作用するはずの防潮水門がこわれている（外水位が高くなって壊れたのではなく、以前から腐食して壊れている状況であった）のでは、堤内側は無防備の状態であるから、地盤高を越える潮位に対してはまったくお手上げとなる。近年かかる災害の経験のない高知市では、防潮水門の腐食も全然気にならなかったのであろうが、筆者にとっては今回の災害をみてはじめて、「災害は忘れたころにやってくる」という言葉の意味が分かってこような気がした。

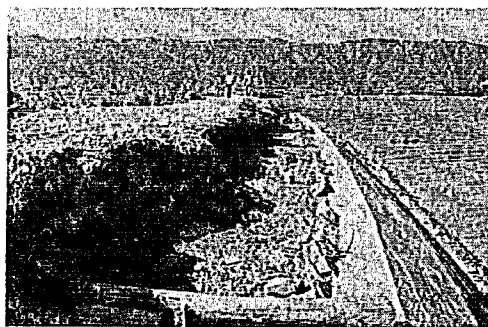
写真-9 久万川堤防（裏法洗掘 右が浦戸湾）

久万川右岸堤防の破壊の様子を写真9、10、11に示す。破堤開口した場所は、開口巾が1ヶ所約50mで、調査班は行く手をはばまれて1ヶ所しか観察することができなかった。写真-9は開口した場所の状況であり、左側が比島地区で26日正午ごろ最深部

はなお約2mの浸水深であり、ほとんど田畑と思われる。同写真の手前の方に、裏法面および天端近くが堤内側から洗掘されはじめている。このように天端の後半分がけずり取られているような場所が、われわれの歩いた約300mの間に数ヶ所あった。写真10は左側が堤内で、右が堤外であり、裏法と表法が洗掘されて天端は僅かしか残っていない

以上の検討により、久万川右岸堤防破堤の原因は、高潮とS Eの風による吹き寄せの上に、風波が激しくて越波量が増しあるいは少量の越流が加わったことにあると思われる。表法の風波による洗掘は、堤防破堤時間を相当早めたといわざるを得ない。今回が異常な高潮であったとはいえ、吹送距離の長くなるような場所の堤防は、全面を保護する構造でなければならない。

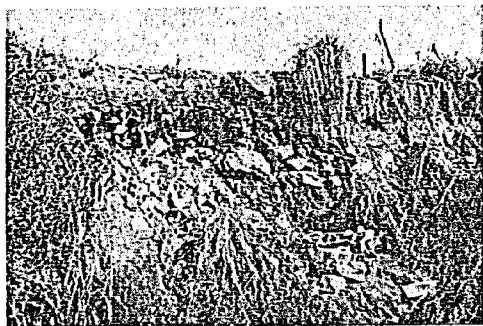
写真-10 久万川堤防（裏法の洗掘状況）

写真-9, 10, 11に見られる堤防天端高は、T.P. 2.792m～2.957mであり、最高潮位はT.P. 2.60mであるから、天端より約0.2～0.3m下にまで潮位か上ったことになる。写真-11の表法のモルタルは天端より0.7m位下にあるから、潮位は無保護の表法の位置にあり、風波は自由に表法を洗掘したと思われる。台風10号による風向きが、高潮時にはS E方向であり、久万川堤防は風下側にあたる。

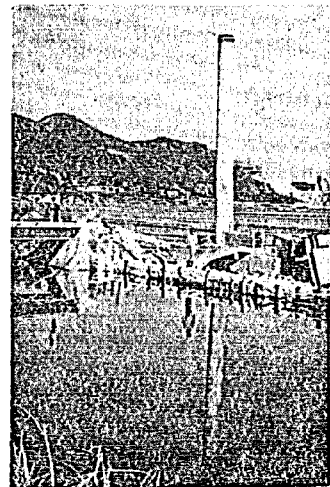
写真-14 介良川破堤(仮締切終了)

介良川は下田川へ合流する巾約5mの小さな川である。合流点より約1km上流の左岸側(図-1参照)が、約10mにわたって破堤した。8月26日にはすでに土のうによる仮締切が終了していた。写真-14は下流側右岸より決壊地点を撮影したもので、後の煙突は塵埃焼却場のものである。塵埃焼却場は跡かたもなく流失してしまったという。またすぐ上流側には建設して間もない焼却場へ渡るプレートガーダ橋とコンクリート製の橋台がある。この地点が破堤した原因ははっきりしないが、わん曲部の内側なので、流れによるものとは考えられない。したがってつぎのような原因が考えられる。

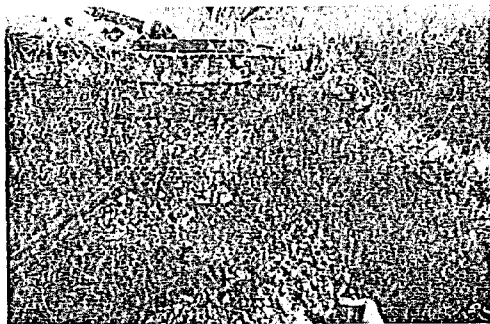
写真-15 介良川破堤（橋台）

- (1) 欠壊地点の堤防天端高が部分的に低かったのではないか。
- (2) 写真-15に示すように、橋台と土砂の接続部分を水が流れて土砂が持ち去られたからでないか。
- (3) 写真-16は、こわれた堤防断面の堤体材料を撮影したものである。堤体下部は粘土ようのものでつくられているが、それより上には写真に見られるように粒径30mm程度の石灰石が多量に詰まっている。さらに天端近くは、ちょうどコンクリートのように見えるが、石灰石の粉で土砂を固結したものだという。堤防表法は空石張りの護岸がしてある。高潮時には水位は堤防天端近くまで来たはずであるから、粗

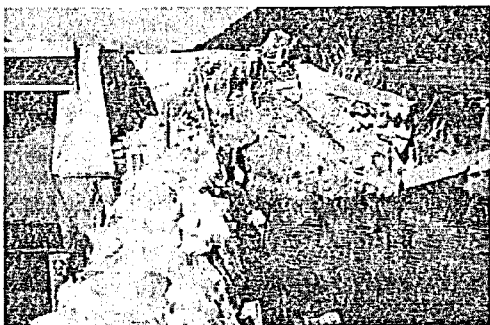
写真-16 介良川（堤防断面）

粒径の石灰石の間を水が容易に浸透し得る。何故石灰石を入れたのか不明である。
