# 静岡、清水地区49年7月豪雨災害調査報告

— 地域洪水防御計画への接近 —

建設省土木研究所

建設省土木研究所  
水文・都市河川研究室

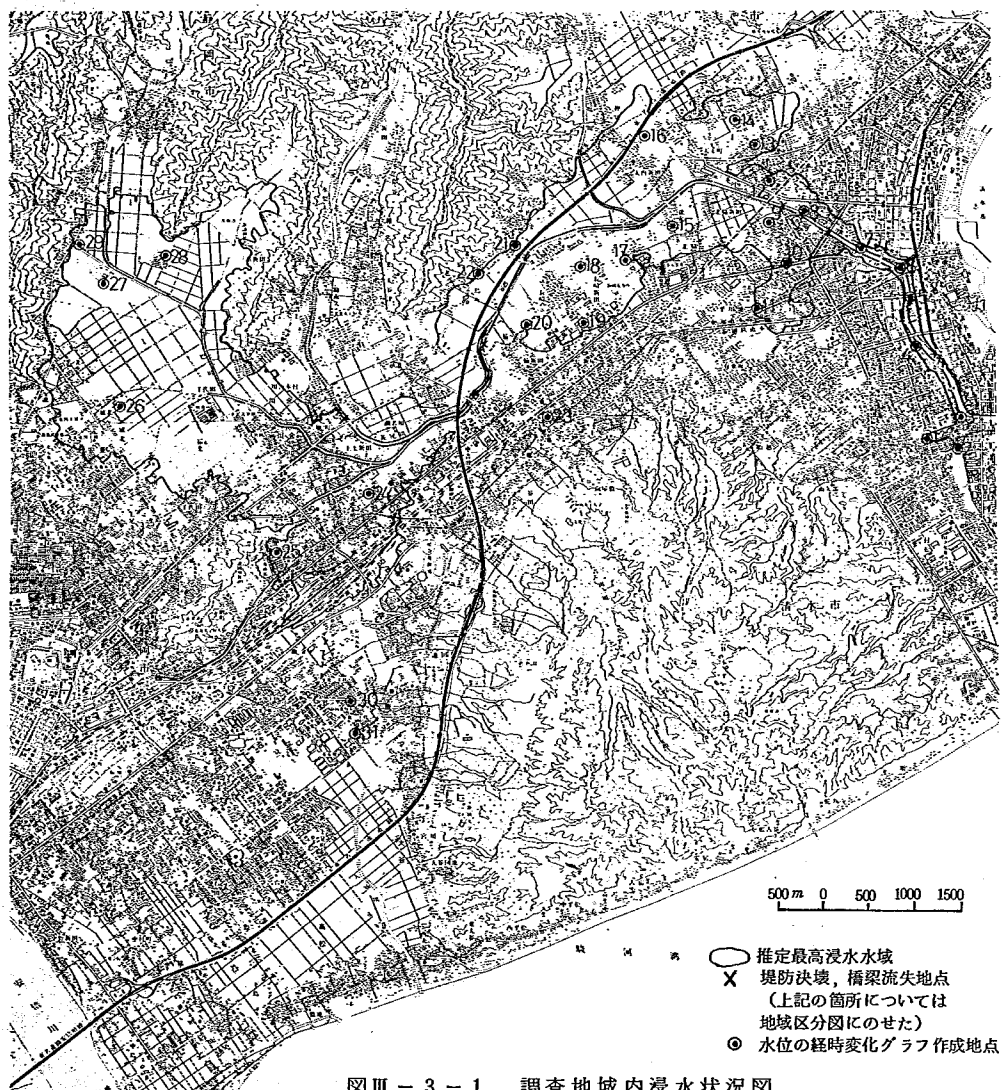
調査域における浸水、被害の状況は、地域内の地形的な制約や土地利用の状況によって、場所的により異った傾向を示しており、それは大きく巴川の河口部より、Ⅰ)河口部付近の清水市街地、Ⅱ)巴川低地、Ⅲ)川合上土付近、Ⅳ)麻機低地、Ⅴ)小鹿、草薙地区の5地区に区分できる。

図Ⅲ-3-1 調査地域内浸水状況図

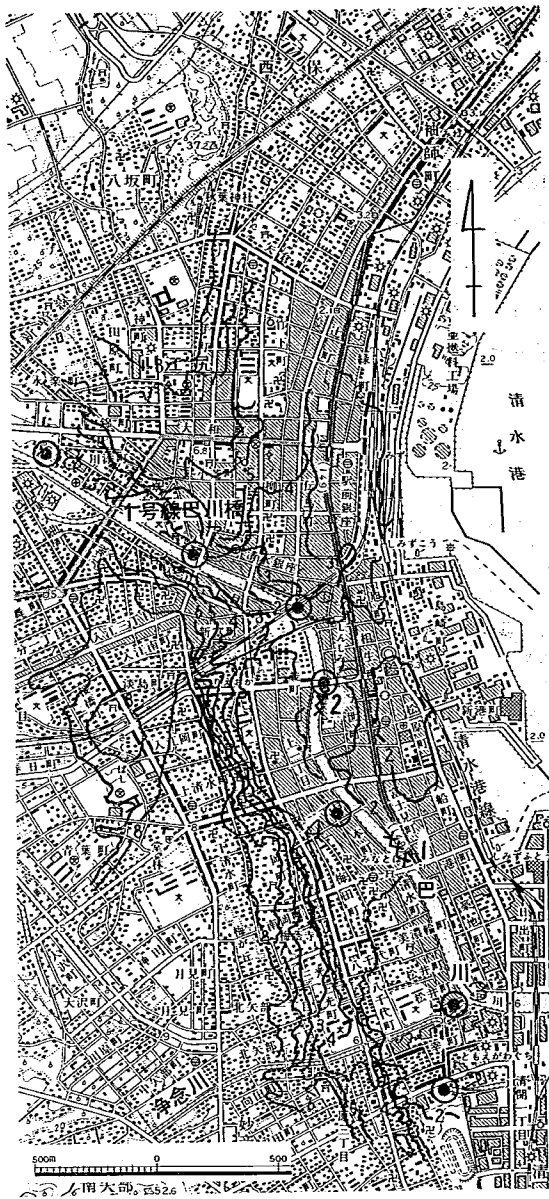
図 III - 3 - 2 調査地域 - I 清水市街地

- 浸水域
- 水位の経時変化のグラフ作成地点
- 等高線 (1 m おき)
- XXX 破堤及び橋梁流失場所
- 1 - 港橋付近の左岸、護岸が洗掘されている (写真 2)
- 2 - 千歳橋～八千代橋間の左岸約 250 m にわたって護岸。おちこんでいる (写真 1)

当地域は、浸水状況やその原因により、静念川の巴川合流点付近と巴川の沿岸の 2 つの地区に分けることができる。静念川の巴川合流点付近は 0 m 地帯で下水は常時ポンプで排水している地区である。今回この地区はその排水用ポンプの故障や静念川の増水氾濫が生じて水深としてはさほど大きくないが、排水用ポンプの修理が遅れたために湛水時間が長くなっている。一方、巴川沿岸では巴川の増水氾濫によりその両岸に於いて浸水がみとめられるほか一部内湛水が生じている。しかし、浸水の範囲は狭く、巴川の氾濫による浸水と思われる地域は本川河岸から 50 ~ 100 m までの地区に限られている。

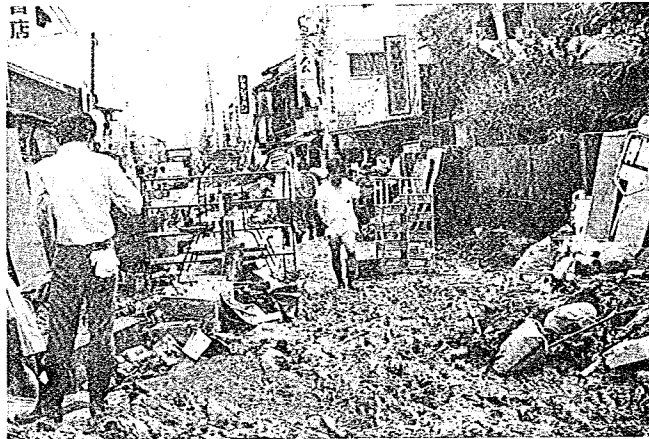
写真9 静岡市巴橋付近の北街道の様子

15cm位の土砂の上に各家庭から出されたゴミが道路をふさぐ

ったことが想像される。又、かなりの土砂が流れこんできており、多大の被害を出している（写真9）。また長沼地区においては、浸水水位が10.0～10.5 mとかなり高くなっているが、これはこの部分の地形が盆状の地形を示していることで付近の排水が一時的に集中したためであろう。長尾川左岸の瀬名川部落付近では、長尾川の水位上昇によって内部の排水路の水が排水されず、水深は大きくないが浸水が見られた。

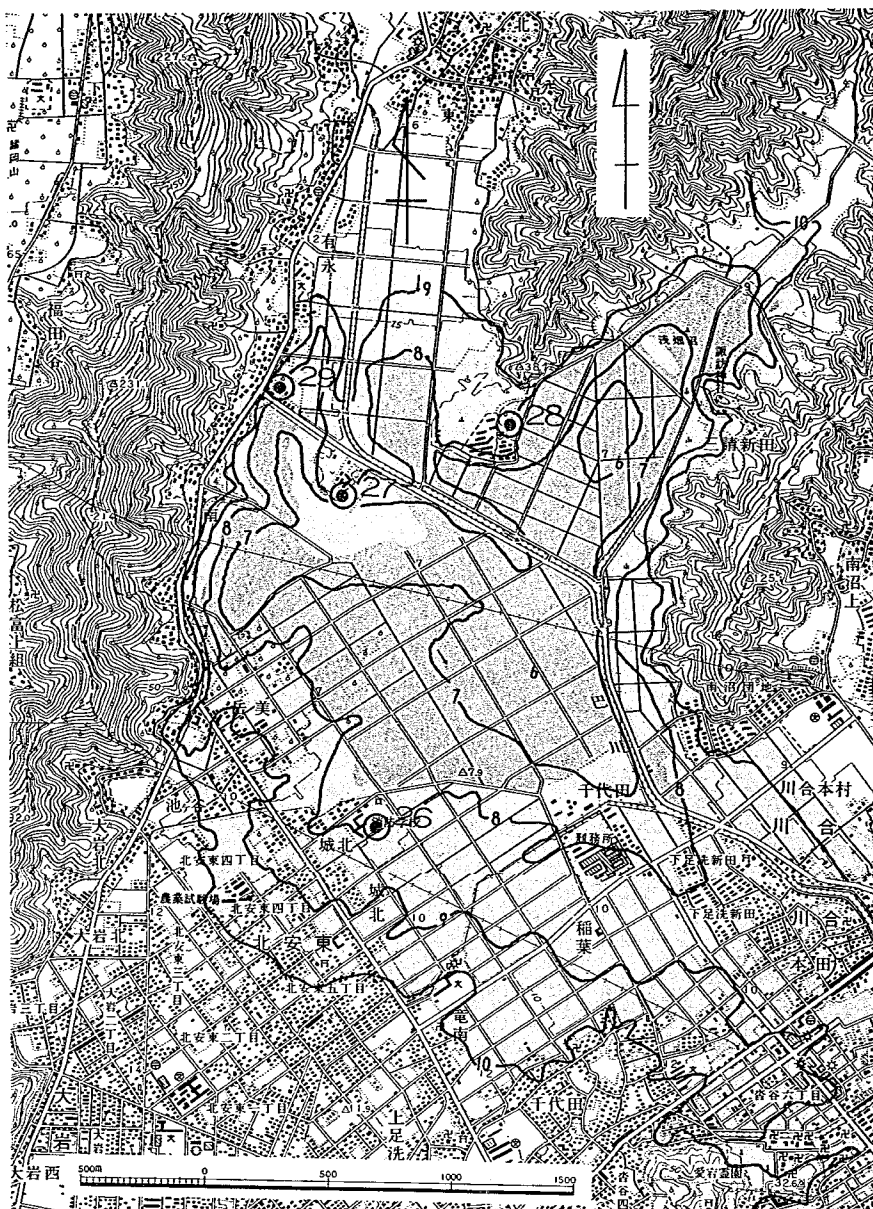
浸水水位を痕跡から推定すると、 $9.5 \sim 10.0\text{ m}$  で地盤高の等高線とほぼ平行している。この地区の浸水状況の特徴は浸水時間が極めて長かったことであり、このことは図Ⅲ-3-7に示した浸水域の経時変化図や、水位の経時変化グラフ(図Ⅲ-3-6・a)によく表われている。

たとえば最高水位時間から約40時間後の7月9日16時の浸水域がほぼ  $8\text{ m}$  の等高線と平行しており、40時間で  $2\text{ m}$  の水位低下となっている。これは他の地区に比べても、減水の経過が非常に遅い。このことは逆にいえば下流に対する遊水機能が極めて大きかったことを示している。

図Ⅲ-3-7 麻機低地，浸水域の経時変化（災害時の空中写真より図化）
