# 土木研究所資料

## 突発災害に対する応急対策の事例調査報告

— 1977年有珠山噴火による災害 —

建設省土木研究所  
耐震研究室

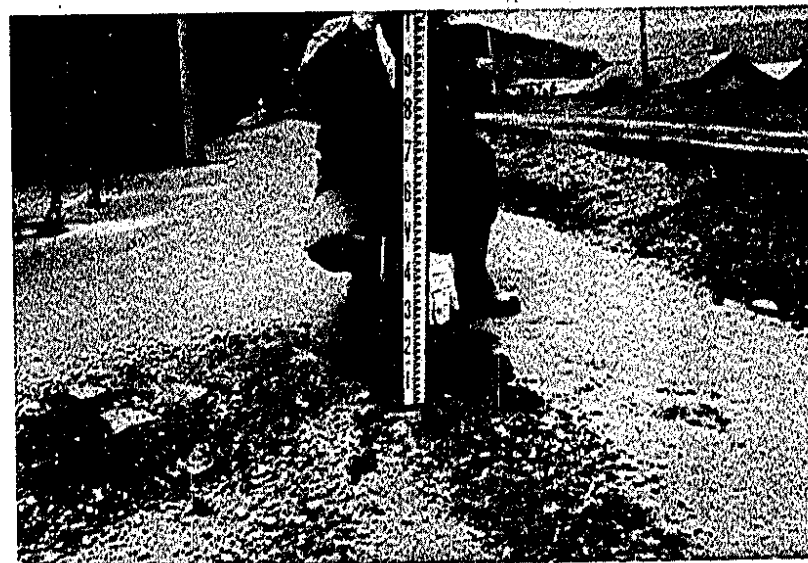
写真-11 国道の降灰状況および除灰作業  
（北海道開発局室蘭開発建設部提供）

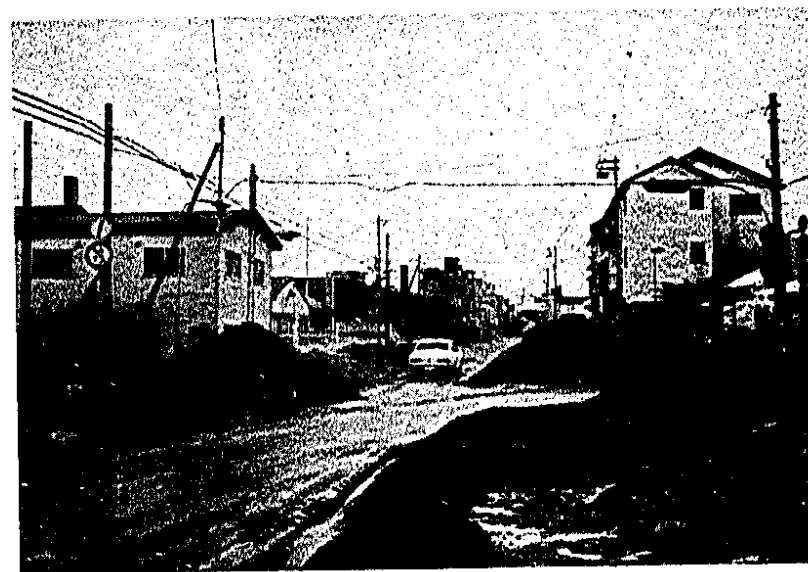
写真-13 国道の降灰状況および除灰作業  
（北海道開発局室蘭開発建設部提供）

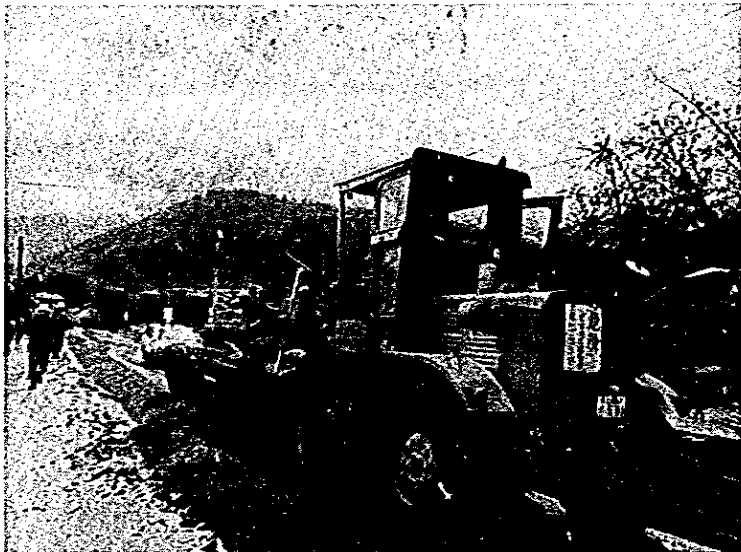
写真-15 国道の降灰状況および除灰作業  
(北海道開発局室蘭開発建設部提供)

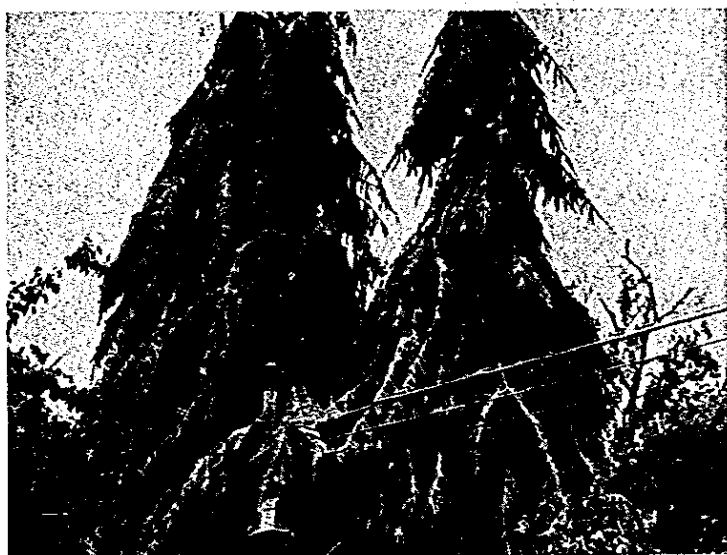
写真-18 通信施設関係の被害状況（日本電信電話公社伊達電報電話局提供）

被害は、伊達電報電話局管内が主であり、架空ケーブルに降灰付着、外被損傷およびハンガ一脱落等があり、また山地内を通過している架空ケーブルに降灰による傾斜した樹木および倒木が巻きつくという被害があった。一般宅内設備については、店頭公衆電話機等の内部に微量の降灰がみられた。通信関係の被害の内訳を示すと次のようになる。

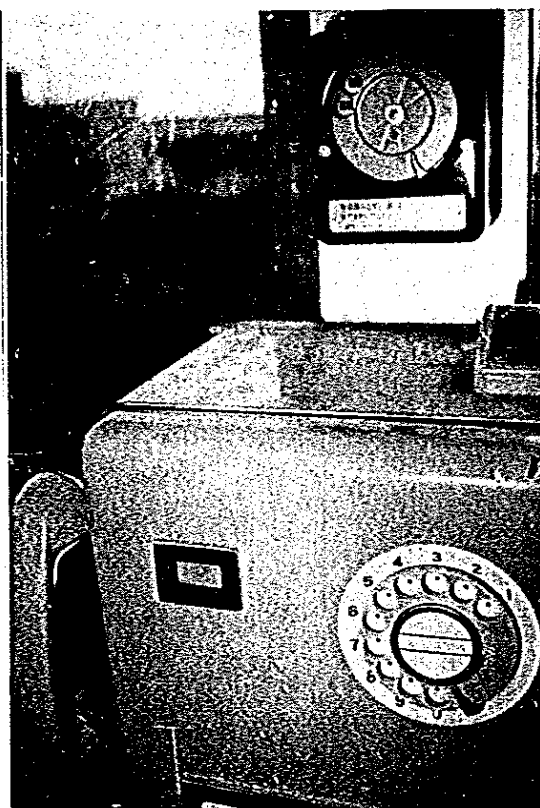
写真-21 通信施設関係の被害状況（日本電信電話公社伊達電報電話局提供）

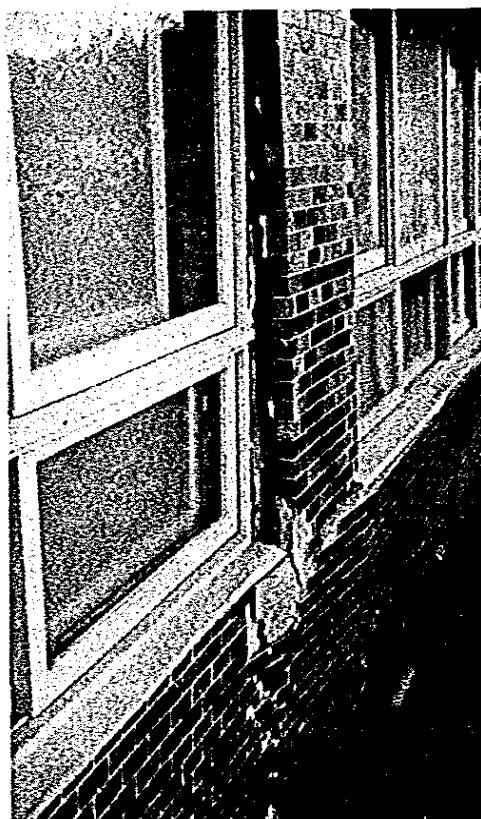
写真-27 釧路町釧路温泉の三恵病院  
の被害

文教施設関係の主な被害としては、道立教員保養所の火山礫落下による破損(使用不能)があった。一方、衛生施設関係の主な被害は、虻田町本町上水道、豊浦町簡易水道および洞爺村簡易水道等が、降灰による湖水あるいは河川水質の悪化のため浄水不能となり、また虻田町洞爺温泉上水道が、浄水場附近の降灰による泥流危険のため移転を迫られる状態となったなどの他、壮瞥町壮瞥温泉の三恵病院が激しい地殻変動のため建物内部の亀裂、石段の隆起・縦て割れ等を生じ、顕著な被害となったものである。なお、断水は8月10日夜から11日午前にかけて1,875世帯であった。(洞爺湖温泉町1,200世帯、洞爺村500世帯、虻田本町175世帯)

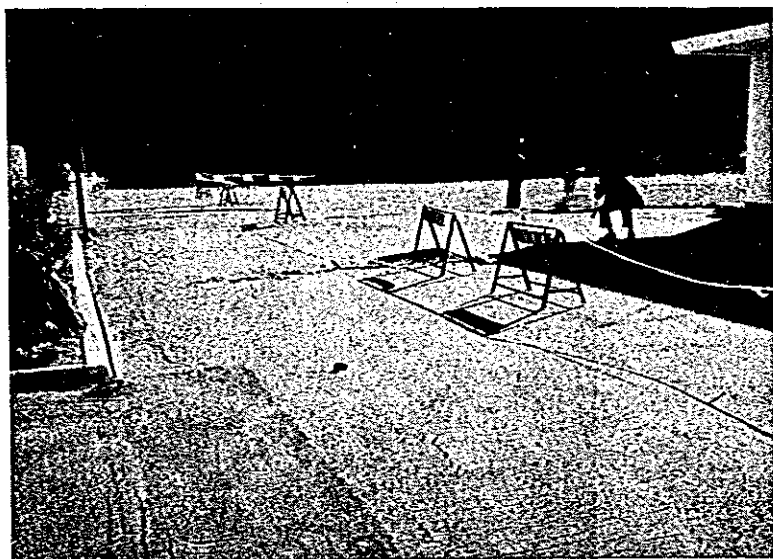
写真-28 警別町警別温泉の三恵病院の被害

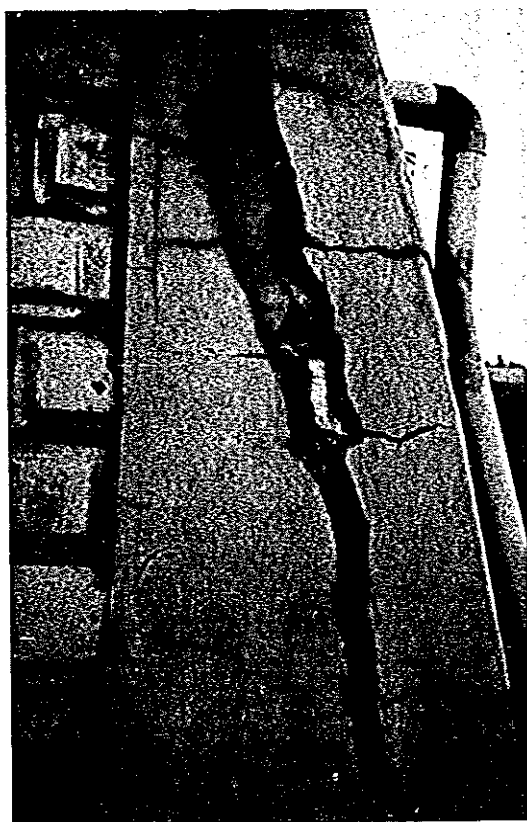
写真-30 警別町警別温泉の三恵病院の被害

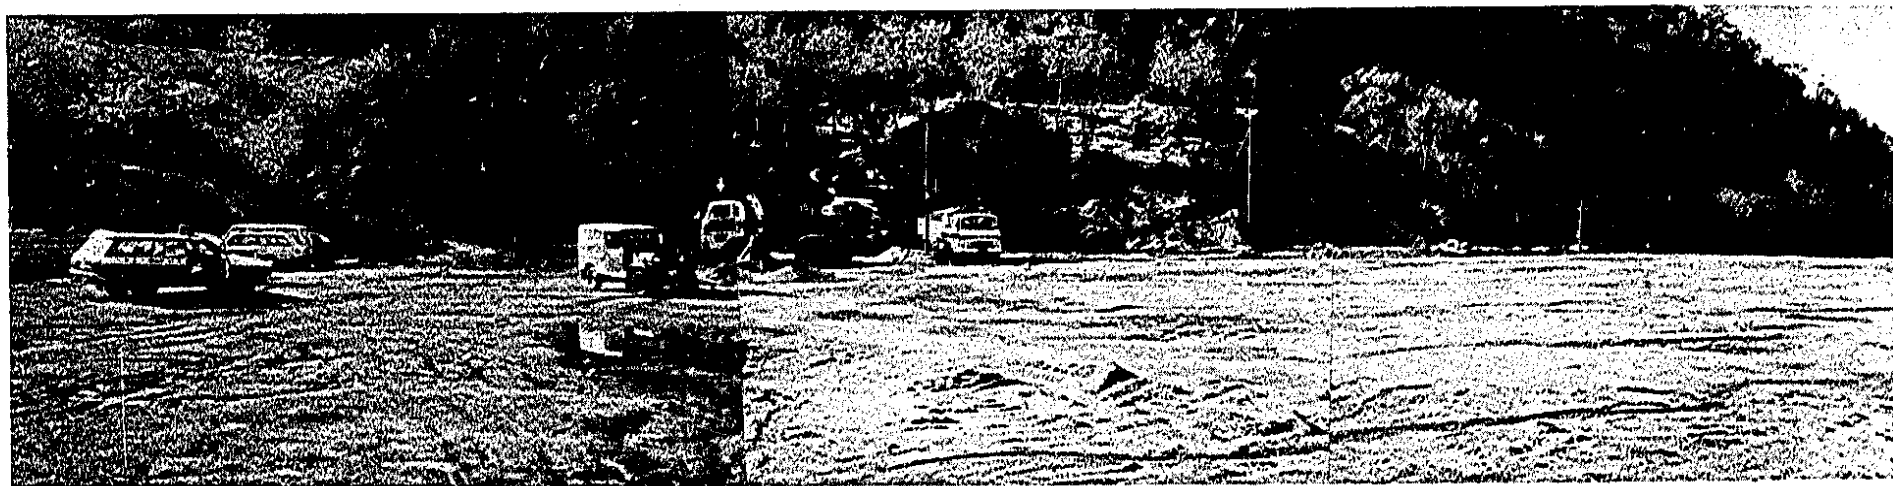
写真-33 蛇田町洞爺湖温泉地区の木の実団地周辺の復旧状況（9月22日撮影）

虻田町においては、土砂流などの二次災害の危険性のため住家を放棄せざるをえない木の実団地などの被災者のために、応急仮設住宅60戸を9月中旬までに建設した。
