土木研究所資料 第 1383 号

# 急傾斜地崩壊の実態とその対策(その2)

昭和53年 3 月

建設省土木研究所  
急傾斜地崩壊研究室

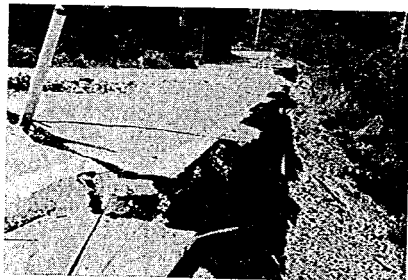
写真-3 沢に盛土した部分の道路崩壊（石廊崎付近）

床・路体の崩壊、③道路上方のり面からの土砂崩壊・落石、④橋台裏込め部沈下などがあった。このうち、とくに被害の著しかった箇所は図-3に示した。前述した種類の被害の種類のうち①～⑤は大小の差はあってもいずれも力学的にはすべり破壊の範囲に入っている。このような被害を示した例を写真-3～5に示す。写真-3は石廊崎付近の小さな沢に盛土をした道路の崩壊を示すもので、路肩部が崩壊すると共に道路の片側車線程度についても大きな亀裂を生じようとしている。この部分の沈下は最大で約20cm、前方への移動は約20cmであった。なお、この盛土材料は近くの切土部から流用したもののようで、中ば風化した凝灰岩あるいはレキを多く含んだ砂質ロームのようであった。前記区間では、沢あるいは切土部に隣接して全面あるいは片側盛土した箇所は被害の大小はあっても例外なく何らかの被害を生じており、逆にそのような盛土のすぐそばの切土部では全く被害は見られなかったことである。写真-4はそのよ

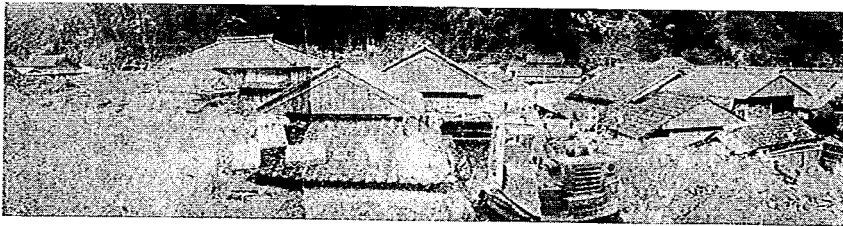
写真-1 勝賀瀬川(長原比地区)

非常に多くの土石流災害があった反面、砂防ダムがすでに設けられていたために被害を減少していると思われるものがある。写真は上流での崩壊により土石流が発生しているが、砂防ダムによりその力が弱められ、下流の家屋は軒先の一部破損だけですんでいる。また、勝賀瀬川の長原比地区上流の三ツ内谷川には2基の既設砂防ダムがあり、土石流の減勢に効果があったと思われる(写真
