# 土 木 研 究 所 資 料

1978年 1 月伊豆大島近海の地震による  
見高入谷地区斜面崩壊に関する調査

建 設 省 土 木 研 究 所  
機 械 施 工 部 動 土 質 研 究 室

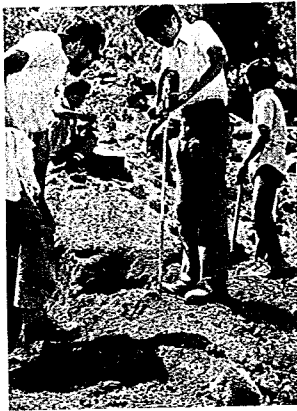
写真 2-1 ポータブルコーンによる  
サウンディング(見高入  
谷七廻)

二重管式ポータブルコーンを用いてローム層のコーン抵抗値を測定した。図2-1にコーン先端部を示す。測定箇所は七廻31ヶ所、大池7ヶ所の計38ヶ所である。(写真2-1)

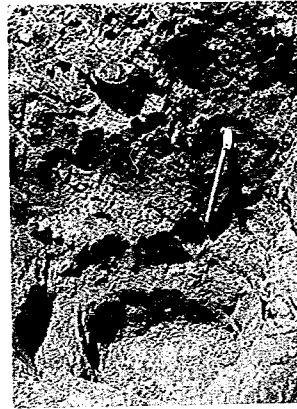
写真 2-2 トレンチ(深さ1.5m  
見高入谷七廻)

ローム層の深さを確認するために深さ1.5m、幅70cm、長さ1mのトレンチを掘削した。(写真2-2)
