土研資料第1459号

# 土 木 研 究 所 資 料

牧田川床止群模型実験報告書

建設省土木研究所  
河 川 研 究 室  
篠 崎 試 験 所

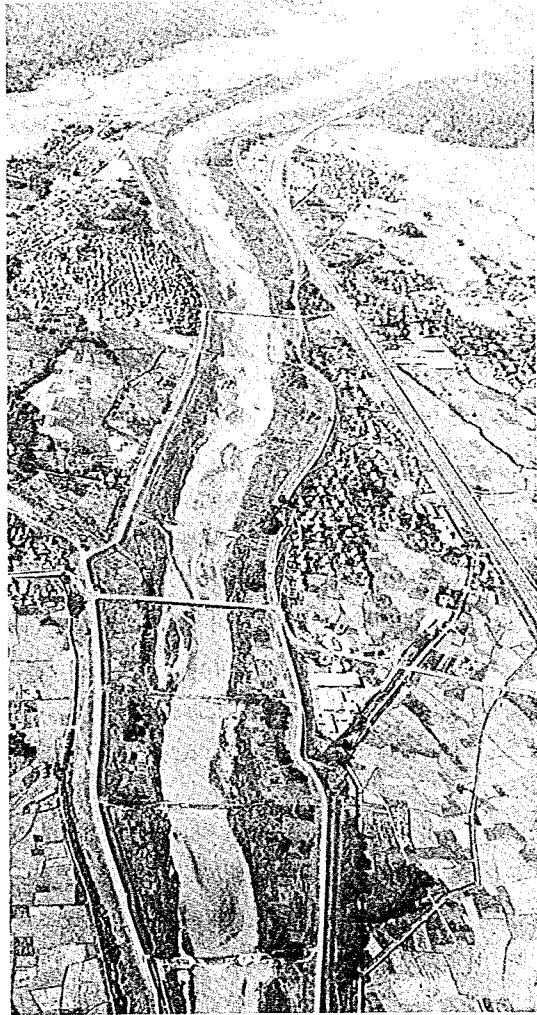
写真-1.1 牧田川上流部全景

第4号府止工(9.5km)付近より上流第21号床止工(150km)付近を望む。写真右は名神高速道路。橋梁は手前より高田橋・多芸橋、写真は昭和48年10月出水時。

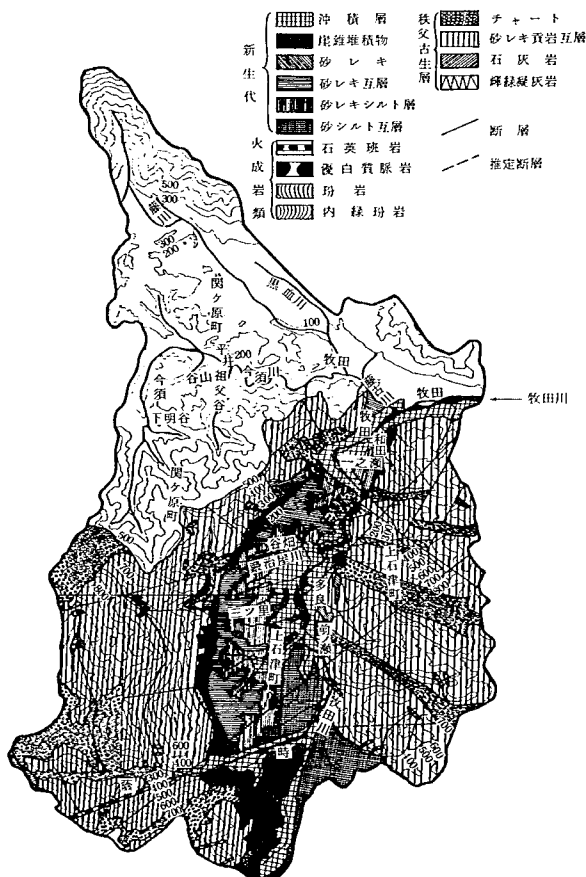
図一 1.2 上流域地質図

と多くの場合薄く互層し、幾里谷入口付近では独立の厚層を呈する部分もある。頁岩の風化を受けない部分は黒色を呈し、薄く層理面の発達認められる。チャートは一般に多数の厚さ数cm程度の単位薄板状に分れ、いわゆる板状チャートを成し、しばしば著しい層間褶曲構造を呈している所がある。チャートは白・緑・灰・黒及び赤色等の雑多な色彩を示し、化学的に最も安定した珪酸を主成分としているため岩質堅硬・均質で、風化に対しても強くしばしば突出した露岩となっている場合がある。石灰岩は青灰・灰及び黒灰色で、均質で塊状を呈する。青灰及び灰色の石灰岩は化石を多く含有するが、黒灰色のものはほとんど含まない。本岩は輝緑凝灰岩と接する所に、しばしば偽角礫石灰岩を挟有する。輝緑凝灰岩の1種類は火山碎屑性のいわゆるシャールスタインと呼ばれるもので、他の1種類は塊状のいわゆるスピライト称せられる変質玄武岩である。前者は一般に層理を呈し所々に厚さ10m内外の石灰岩レンズを挟有し、非露出面では緑褐色を呈している。後者は苦鉄質鉱物が自変成し緑泥石化し、この中には沈状熔岩の構造を示しているものがある。上記各種岩石の中には例えばチャートと頁岩の漸移帯における珪質頁岩、頁岩中の凝灰質頁岩、チャート中の珪質凝灰岩のように各々の中間的性質を示すものが存在するが、図-1.2ではそれぞれの主要成分に従い区分した。

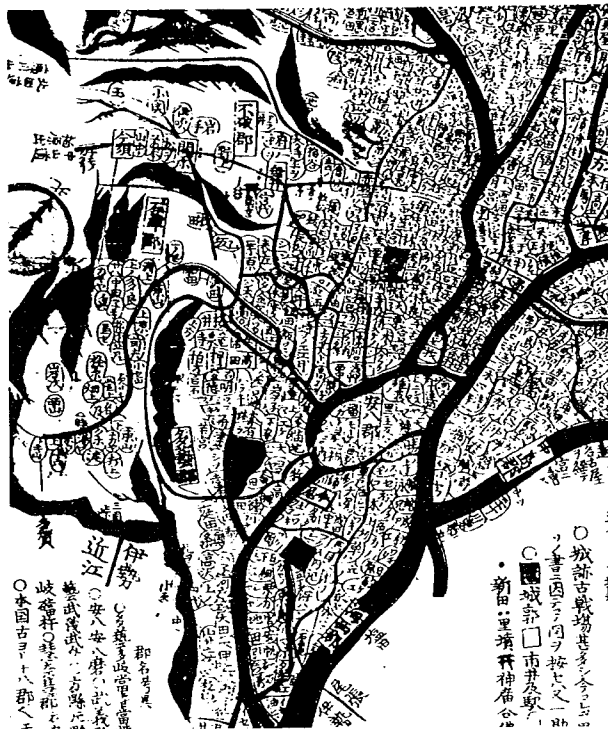
図-1.5 a) 美濃国郡県人跡路程図説（1706年）

図-1.5a)に示した古地図は1706年（宝永丙戌三年判）のいわば道路図である。この時代の東西間の通路は慶長6年（1601年）に正式に決められた東海道53次の本コースとして、宮（現名古屋市熱田区神戸町）～桑名間の約28kmの海上が設定されていた。ま

た7里の渡しとは別に四日市に直行する十里の渡しもあり、このコースは鈴鹿越えであった。しかし、海上コースは安全性が低く、また参勤交代等の大規模の通行には用を足さないため、7世紀なかばの大化の改新当時から基本的には開拓されていた中山道（東海道）美濃路が用いられていた。このコースが図-1.5 a)の左上に示す今須-関ヶ原-垂井-赤坂から、右中段の「東海道起へ出……」である。また、この当時九里半回しと称した醒井-関ヶ原-牧田-沢田-高田の陸路を経、鳥江・栗笠・船村の濃州三みなどと称した川みなどに至る道路もあらわれている。a)図は道路図であるため、河川に対する精度にそれほど神経を注いでいるとは思えないが、掛斐川から分派した杭瀬川は途中で現相川を合わせ牧田川に合流している。この当時の杭瀬川を称した「クセ川」（久瀬川）の名前も見られる。また、現在の水門川等は直接掛斐川に合流し、色目川及び小畑川等は相川とは別に牧田川に合流し、さらに現在の金草川らしきものは見当らず、現五日市川に相当する牧田川の派川が認められる。そして、直江が牧田川の右岸にあることから、多分当時の河道は小畑川に近い現河道より北側を流れていたものと判断される。

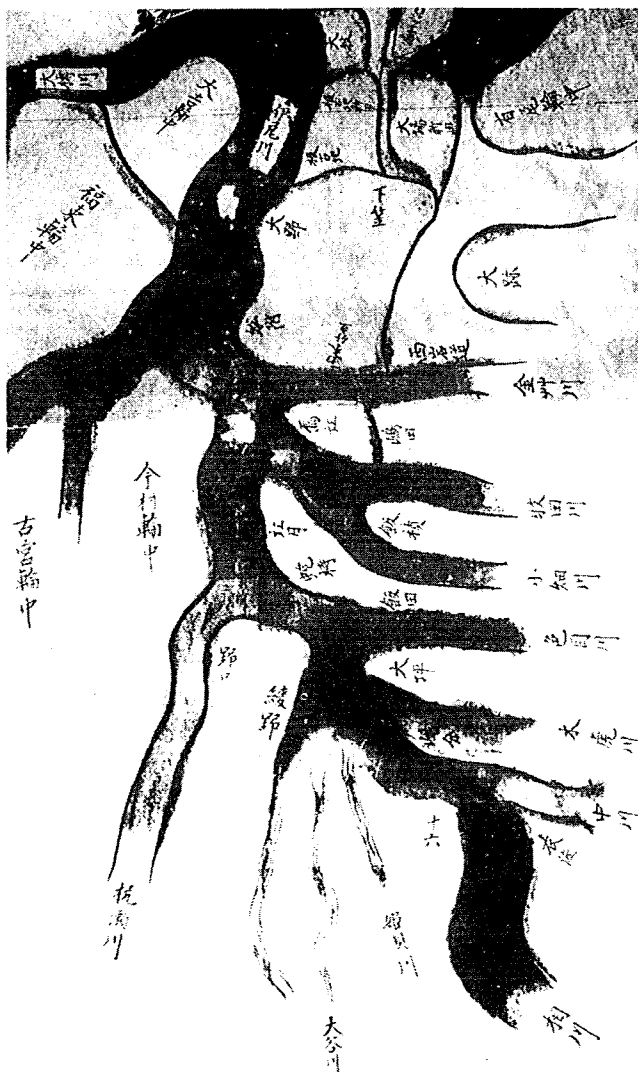
図-1.5 b) 濃州・勢川・尾州・木蘇・長良・伊尾之川々改修設計之図(1740年)

\* 「木曾三川の治水史を語る」では同図を「明和5年の御手伝い普請の時の設計図ではなかろうか……」と記しているが(p407)、御手伝い普請の第1回目は延享4年(1747年)の奥州二本松藩、次に6年後の薩摩藩の宝暦3年(1753年)、その約10年後の天明年間(1810-1818)の毛利藩等3藩と同年間2回目阿波徳島藩等の5藩がある。したがって、同図は第1回御手伝い普請よりも古いものであり、井沢称徳衛為永によるものと判断するのが妥当である。

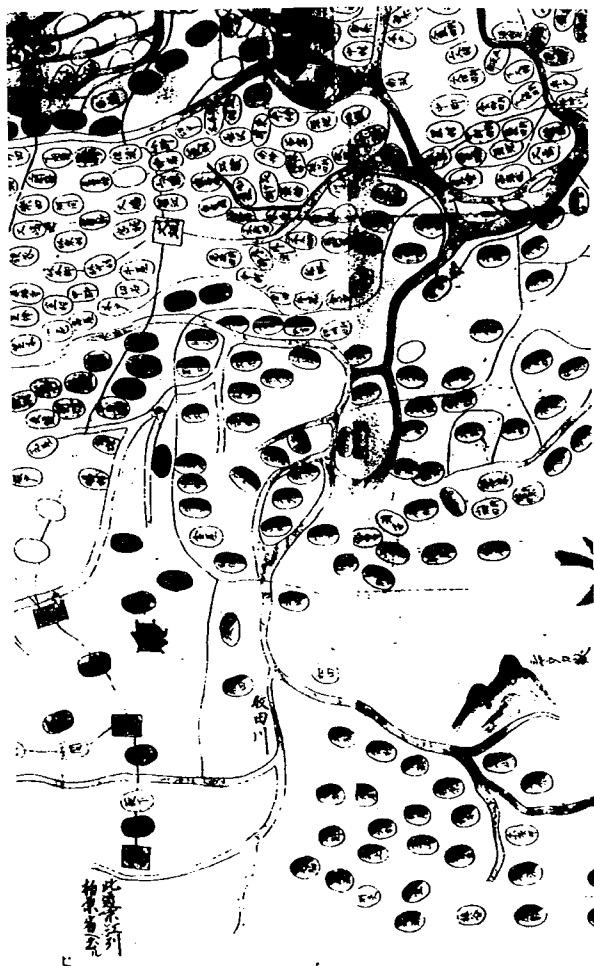
図-1.5 c) 木曾川・長良川・伊尾川流域上流・下流周辺之図(1790年)

図-1.5 c) に示した図は1790年(寛政2年)に写した図の一部である。この頃の木曾三川は「宝暦の治水」によりその効果を発揮していた模様であるが、この時代は天明及び天保をはじめとする全国的な大飢饉に何度もおそわれ、農民一撓が続発するとともに農民分化のきざしが

\* 現在の牧田川103~120 km右岸と五日市川の間には旧堤・自然堤の一部の存在が確認されるが、中沢弁次郎編：輪中聚落地誌によれば同地区の輪中は確認できない。

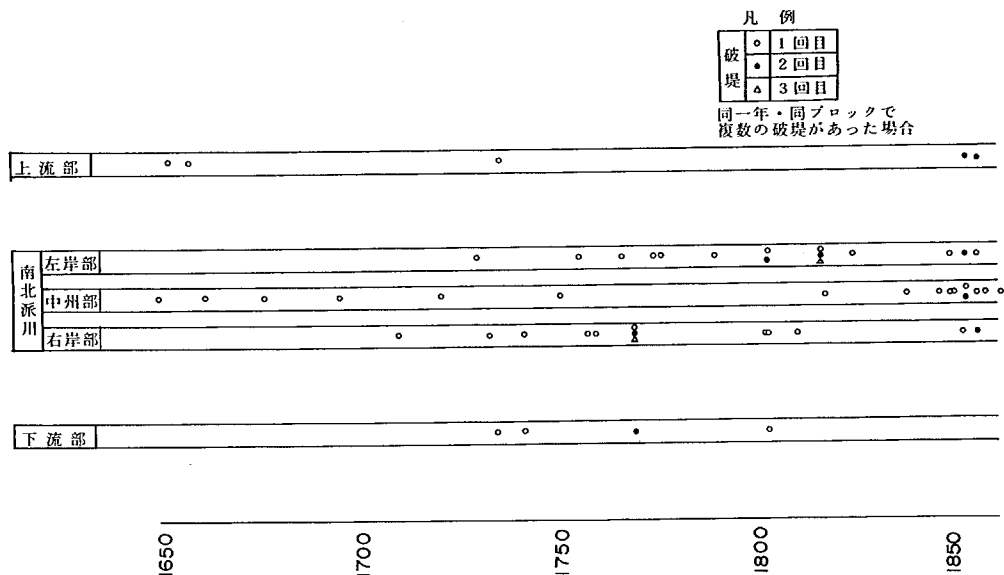
図－1.7 ブロック別水害経歴図（江戸時代以前）

以上、水害記録を村落別にみてきたが、各村落が牧田川河道と接する長さのような要素も被災回数に影響を及ぼすであろうし、各村落の存在位置の変遷及び期間等が不明であるため、上記記録を大局的に見て次に示すようなブロックに分け、図-1.7に示すように整理した。牧田及び沢田村を上流部、高畑及び大墳村を南北派川中州部、五日市・押越・高田・島田及び岩道村を南派川右岸部、金屋・直江・多芸及び飯積村を北派川左岸部、江月及び鳥江村を下流部と称する。上流部においては80~120年の周期で被災しており、おそらく上流域山地の崩壊等に起因し、大規模砂礫堆の流下→水位上昇→越水破堤のパターンをとったものと思われる。下流部は村落別の鳥江でふれたように、下流部の河床上昇に伴う疎通能力の減少・被災ということになる。なお、明治以降になると堤防の連続性及び規模等の相違はあるものの、さらに下流の根古地等の被災が目立つようになっている。扇状地扇面・扇端部から下流にかけての被災は、南北両派川の中州部が最も古くから生じており、次に南派川右岸側及び北派川左岸側の順となっている。中州部の1750年以前の被災間隔は12~30年の範囲内で、等差級数的に順次長期間隔を要する様相を呈する。1749~1816年の67年

間は被災しておらず、この間の北派川左岸及び南派川右岸側における被災が急増している。また、中州部は1845年以降1.4年に1度の割合で被災しており、越水回数が激増している点は河道に何等かの変化があったと考えられる。推測の域を出ないが、木曾川は1782年及び1791年に近在50ヶ村を動員して、民費による堤防修築を行っているが、それ以降に牧田川においても連続堤工事を施工している可能性はある。特に、記録に残されている大改修が明治20年の牧田川が揖斐川に合流する下流部だけの工事であり、明治24年測量の流路図で連続堤の原形ができあがっている点からみて、1800年頃に築堤されている可能性が大きい。いっぽう、南派川の右岸及び北派川の左岸側は、中州部の被災回数が少ない期間に集中的に破堤しており、大規模砂礫堆の移動に伴う分流点及び水衝部の変化と判断される。なお、両ブロックを比較すれば「右岸部」は1770年頃までに8回被災しているのに対し、「左岸部」は同年までに3回であり、それ以降は「右岸部」の被災回数が半減し、「左岸部」は13回と急増している。

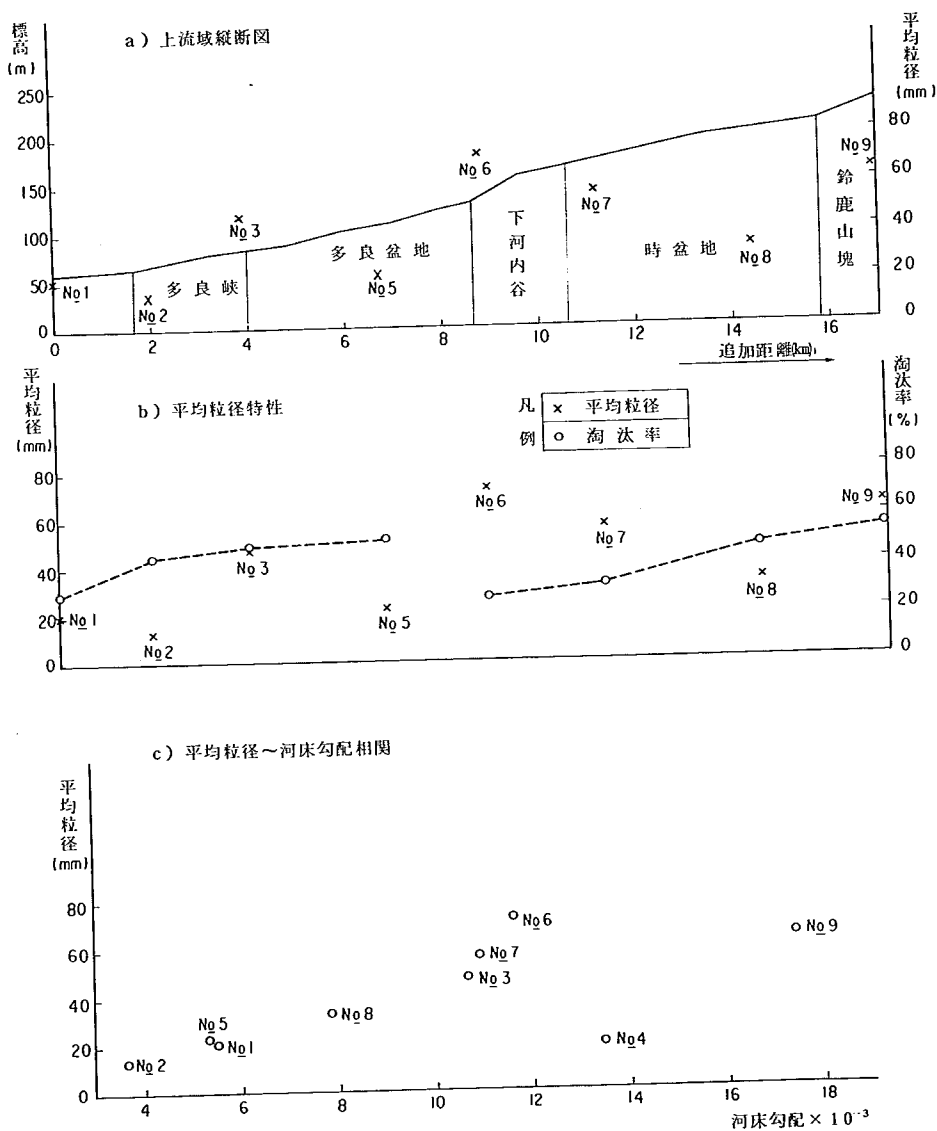
図-1.8 河床材料特性図

にわたり調査している。後でもふれるが、調査時点の昭和30年以降、砂防事業が積極的に推進されてきており、河床構成材料の粒度等が変化してきている可能性あるが、他に適当な資料が存在しないので掲載しておく。

一般に、平均粒径は上流から漸次てい減の傾向を示すものであるが、図-1.8のb)に示した平均粒径縦断面図は全く不規則である。しかし、No.2地点は一之瀬砂防ダムの影響を受ける堆積土砂であり、No.7を除けば一定の傾向を示している。即ち、鈴鹿山塊・下河内谷及び多良峡は古生層よりなり、これらの採取地点では両側より大きい粒径の河床材料が供給されるため平均粒径が大きくなり、古生層地帯を抜けると平均粒径は激減している。したがって、75%粒径と25%粒径の差を2分した淘汰率を同図b)に破線で示している。淘汰率は下河内谷の遼急点を境界に、2区分される。渓床勾配の大きな溪流を多く有する当流域では、土砂生産の活発な溪流合流点で大粒径の河床材料が供給され、淘汰率は大きくなり、流下するに従い砂岩及び頁岩塊が破碎されたり、大転石は流下しにくいため淘汰率は小さくなる。採取地点が少ないが、鈴鹿山塊で大粒径のものが供給され、時盆地を流下するに従い淘汰され、下河内谷の急流部で再び平均粒径が大きくなり、多良盆地で淘汰されるが多良峡で若干大きくなるといった過程を示している。いっぽう、図-1.8c)に示した平均粒径と河床勾配の相関は、No.4・9及び10地点を除き一定の傾向を示している。同調査書によれば、No.9及び10地点は山間部渓谷中の大径転石の採取・測定をしておらず、No.4地点については護岸工事で自然の状態でなかったと報告している。したがって、河床材料平均粒径は河床勾配、あるいは掃流力のような水理量に支配されていることがよくわかる。

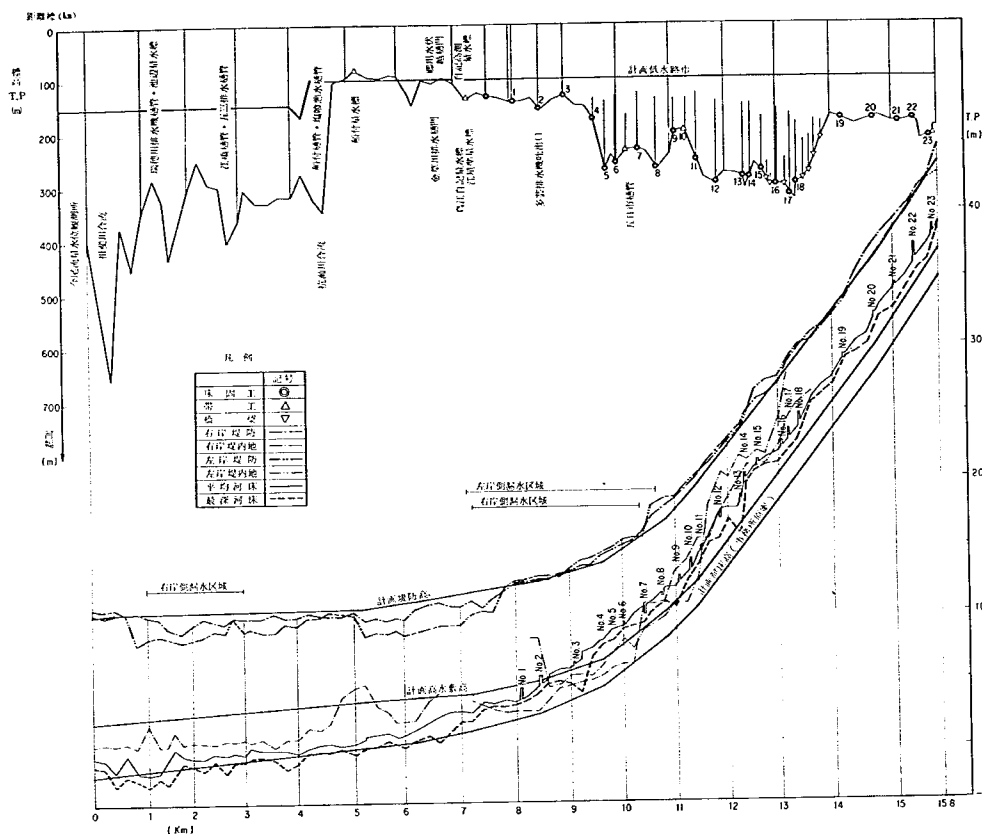
図-1.10 現況河道特性図

いっぽう、河床高は指数関数的な縦断形状を示し、4 kmまでが  $1/8,000 \cdot 8$  kmまでが  $1/1,100 \cdot 11$  kmまでが  $1/350 \cdot 13$  kmまでが  $1/200$ 、それより上流が  $1/165$  といった勾配を呈する。このように、河床勾配が全体的に急になるのは地形のためで、掛斐川との合流点付近の地盤がT.P 1 m程度であるのに対し、直

区間の左右両堤内地の漏水は理解できる。平均河床高と堤防高の関係を見ると大局的には、勾配が急であれば当然のことながら流速が早く水位の低下を招き、勾配が緩やかになるに従い水深が大きくなるという一般法則をそのままあらわしている。また、平均及び最深河床の関係は、床止工等の構造物の下流の一部で局部的に大きな差が生じている以外は、ほぼ同様の差と傾向を示している。平均河床高と床止工天端高の関係は、一部に天端が埋設している床止工が見られるが、平均河床及び天端高のとり方・さらには砂礫堆の移動過程の結果であり、通常全面的に河床下に埋設してしまうことは、流下土砂量から判断してまれと思われる。

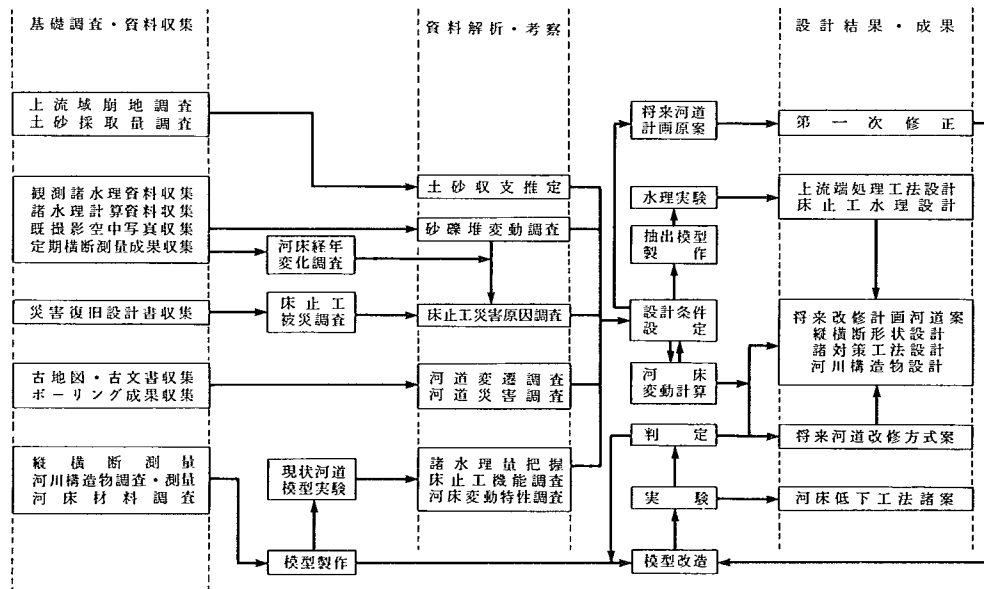
図-1.11 調査流れ図

以上の調査全体の流れを図-1.11に示した。同図に示す基礎調査及び資料収集は主として、木曽川工事事務所の手を煩わした。収集した資料を解析・考察し、設計条件を設定するとともに、牧田川の河道特性を把握した。そして、改修計画河道と河川構造物は机上設計の上、模型実験で修正し最良案を得る方法をとった。河川構造物の実験は主として抽出模型により、河道設計は全体模型実験を中心に行った。

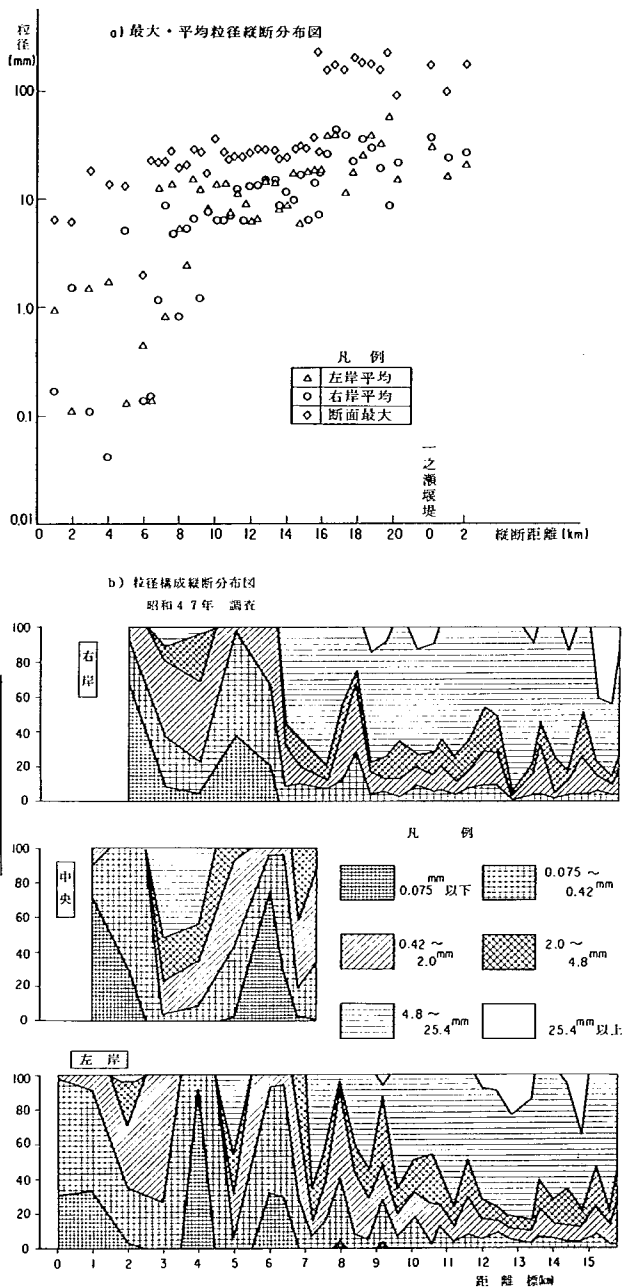
図-2.2 河床材料特性図

直轄区間より上流域の河床または河床構成材料の特性については、第1章第3節「山地崩壊と砂防事業」の中の図-1.8で示したところである。本模型実験にあたり、上流域は一之瀬砂防堰堤の直上流付近まで、昭和51年度に実施しており、昭和47年度に行った直轄部分との中間を補間しているから、合せて図-2.2.に示した。同図a)に示す最大粒径の傾向は全般に下流ほど小さくなり、大局的に見て6及び16 km付近を境界にし3区分できる。上・中流部は第23号床止工が境界となり、上流は中流に対し10倍近い値

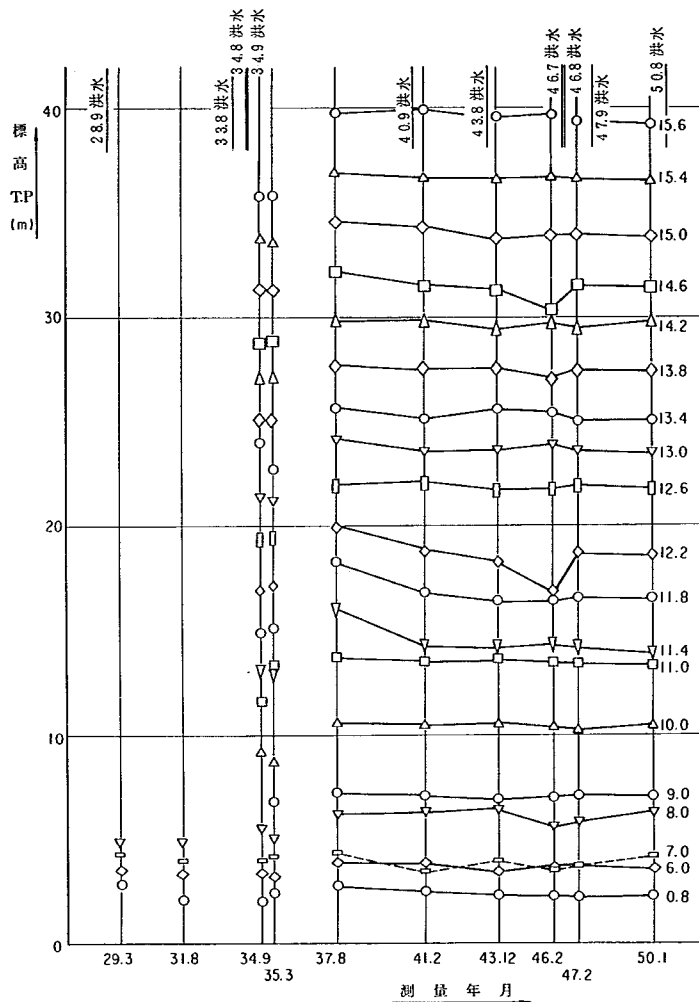
図-2.5 横断別平均河床高経年変化図

図一 2.5 は木曽川上流工事事務所が実施している定期横断測量結果より、ほぼ 5 年間隔の主要断面の経年変化と主要洪水を示したものである。昭和 37 年以前に距離標を現在的位置に移動させたため、35 年と 37 年の間が連続していないので結線していない。比較的 15.4・14.2・12.6・11.0・10.0・9.0 及び 6.0 km 断面等は、みかけ上変動量は安定しており、全期間を通じて変動最大値は 50 cm にも達していない。その理由はこれらの断面が、砂礫堆の移動の影響を受けにくい湾曲部の始・終点あるいは中央部であったり、床止工の下流であるためと判断される。その他の断面は平均河床でありながらかなり活発に変動しており、14.6・

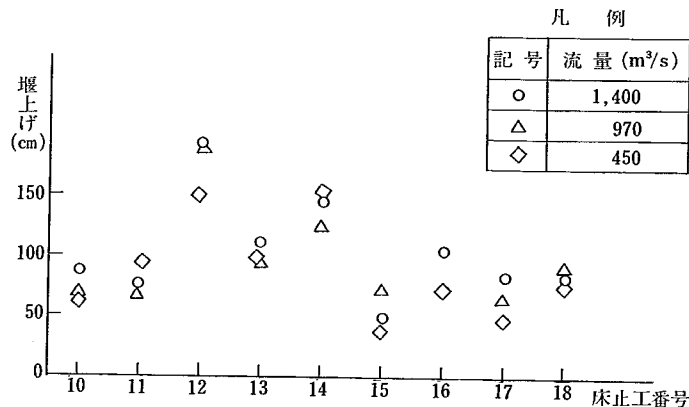
図一 3.3 各床止工堰上げ量

1 m をこえるものはまれで、特に第 15 及び 17 号等が小さくなっている。水位縦断は砂堆の影響や測定断面の不一致があつて、心ずしも 3 ケースが流量差に相当する水位差に従い平行にはなっていないが、各床止工によるせき上げが支配的になるその上流では、比較的系統的な傾向を示している。

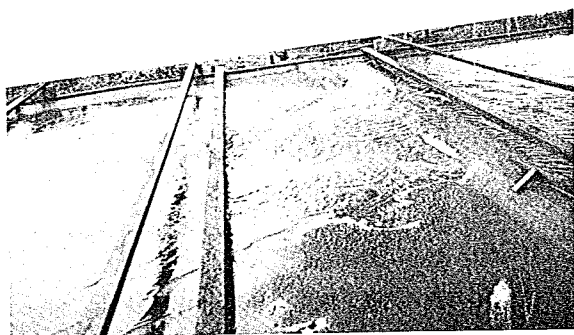
写真－3.1 床止工付近の流れ

No 1－3 実験 第 12 号床止工 (写真右側) を左岸側より見る。床止工上流側高水敷は冠水、下流側は非冠水で、跳水位より流れが河道中央に集まっている点に注目されたし。

前にもふれたように、各床止工の河心部は低水路部のうちでも相対的に切下げられており、床止高水敷と低水路部間の法角度による効果と合わせ、写真－3.1及び図－3.4の抽出図に見られるように流れを河道中央

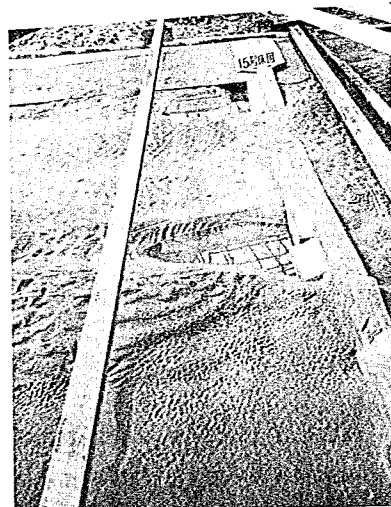
写真－3.2 床止工周辺の局所洗掘1)

に集める工夫がなされている。床止工周辺の流れは袖部と通水部境界の下流側に、平面軸を有する渦流が発生する。渦流は左右岸とも境界よりも外側に接して生じ、渦の範囲内における高水敷の側方浸食と、河床面に“すりばち”状の局所洗掘孔 (写真－3.2) を形成する。“すりばち”状局所洗掘孔の規模は渦流のエネルギーに左右され、渦流は床止工の落差と砂堆に影響され、極端な場合は高水敷を大巾に浸食する。図－3.4に示した流況図によれば、第 14 号床止工付近を中心に左側に湾曲している法線形のため、この付近の流れは右岸側に偏流する。この傾向は掃流力が強くなれば特に顕著になり、遠心力の作用とあいまって湾曲部内側に発生する砂州が相対的に影響し、増々偏流を促進させる。湾曲部内側に形成される砂州は大流量ほど短時間に大きく発達し、外側の河床低下を促す。 $450\text{m}^3/\text{s}$  では高水敷の冠水は第 10 及び 11 号床止工上流の一部だけであるが、 $970\text{m}^3/\text{s}$  になると第 16 号より上流の各床止工右岸側以外がほぼ冠水し、 $1,400\text{m}^3/\text{s}$  では模型範囲内高水敷の大部分が冠水するようになる。床止工上下流断面、とりわけその断面の高水敷部においてはかなりの水位差がつき、床止工下流側では流速が大きくなるため冠水しない場合が多い。高水敷への冠水は大部分が死水域に近い状態で、かつ水深が小さいため、それ程大きな問題にはならないが、低水路法線沿いと床止工上流側においては、砂州の移動に伴って若干の流れが生じる。この流れは高水敷の側方浸食を助長し、写真－3.3 に示すような床止工袖部上流側の局所洗掘を生じせしめる。また、床止工通水部上流側は護床工がなければ、写真－3.4 に示すような洗掘を受ける。この洗掘は床止工上流端壁面に当たった流

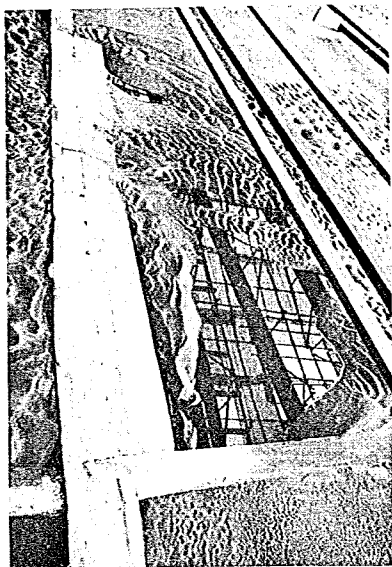
写真-3.3 床止工周辺の局所洗掘②

No1-2実験 第14号床止工を右岸側より見る。床止工に直交しているのは既設低水護岸であり、床止工下流の高水敷は全く流れに影響されていないのに、上流側はかなり局所洗掘を受けていることがわかる。

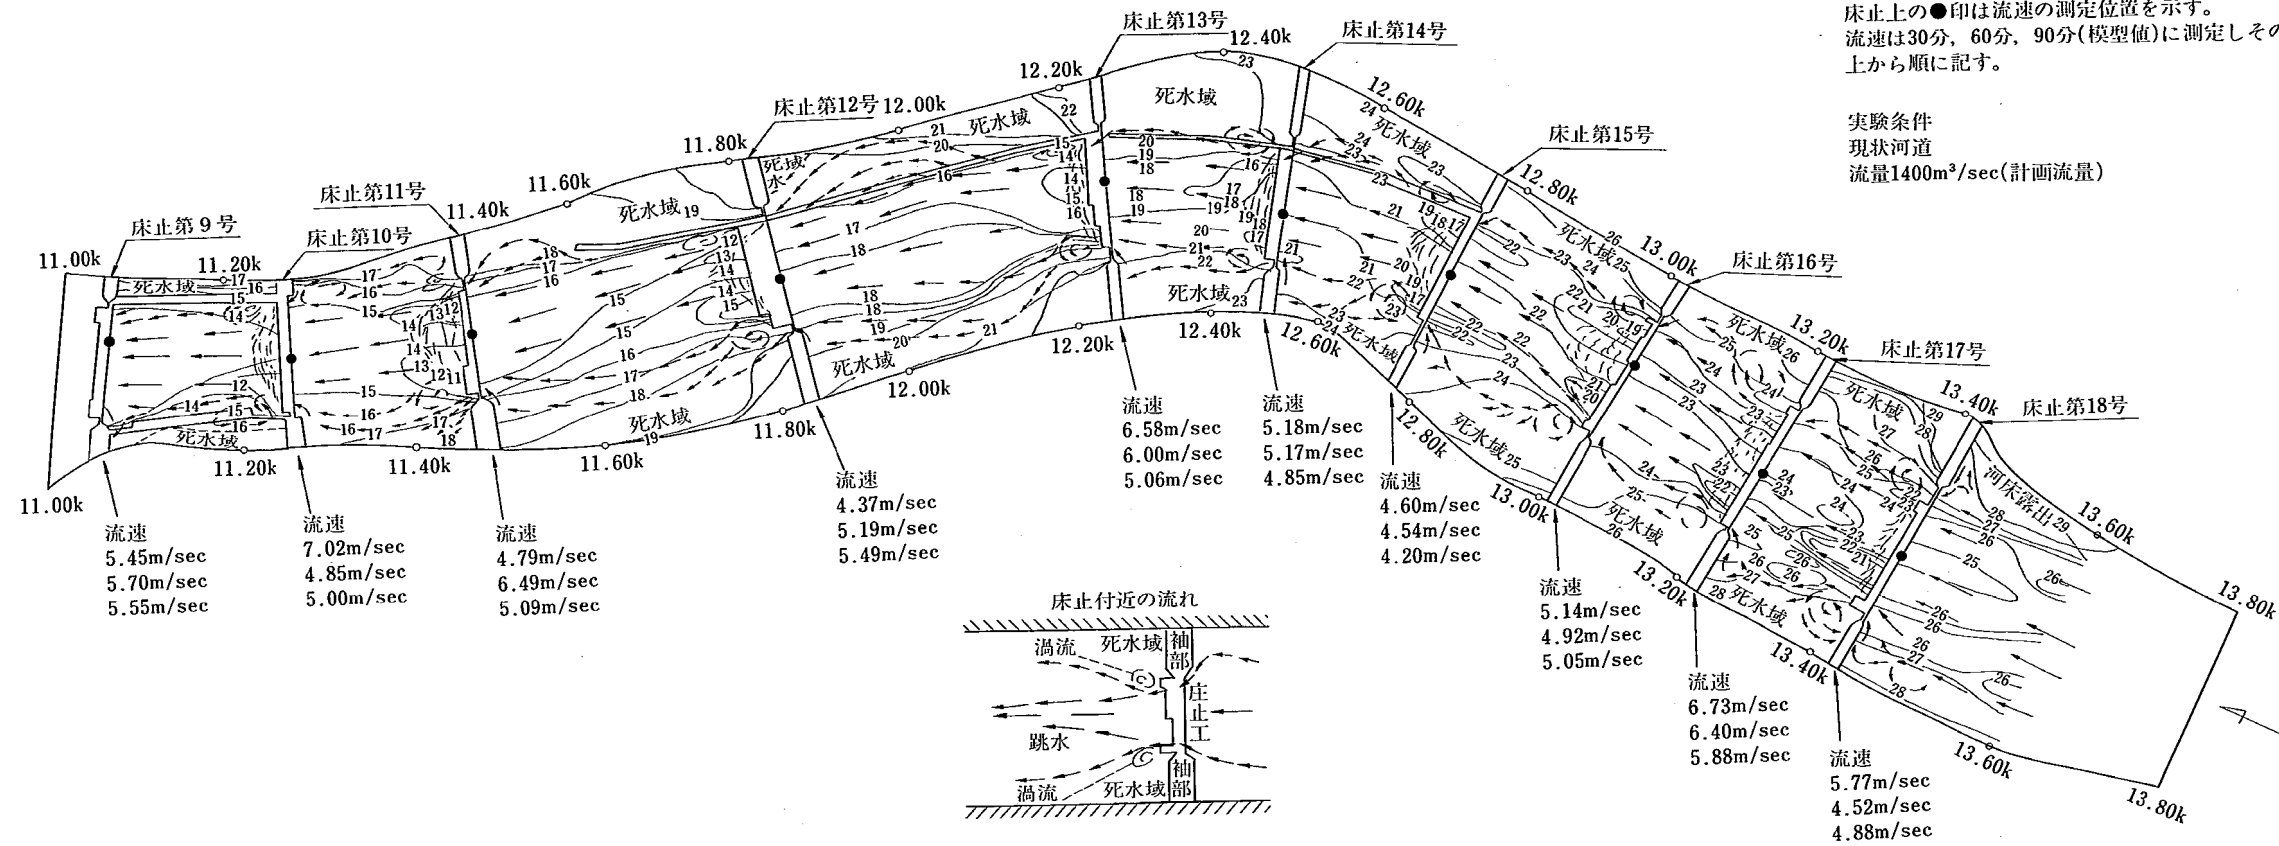
図-3.4 流況平面図

実験条件  
現状河道  
流量1400m<sup>3</sup>/sec(計画流量)

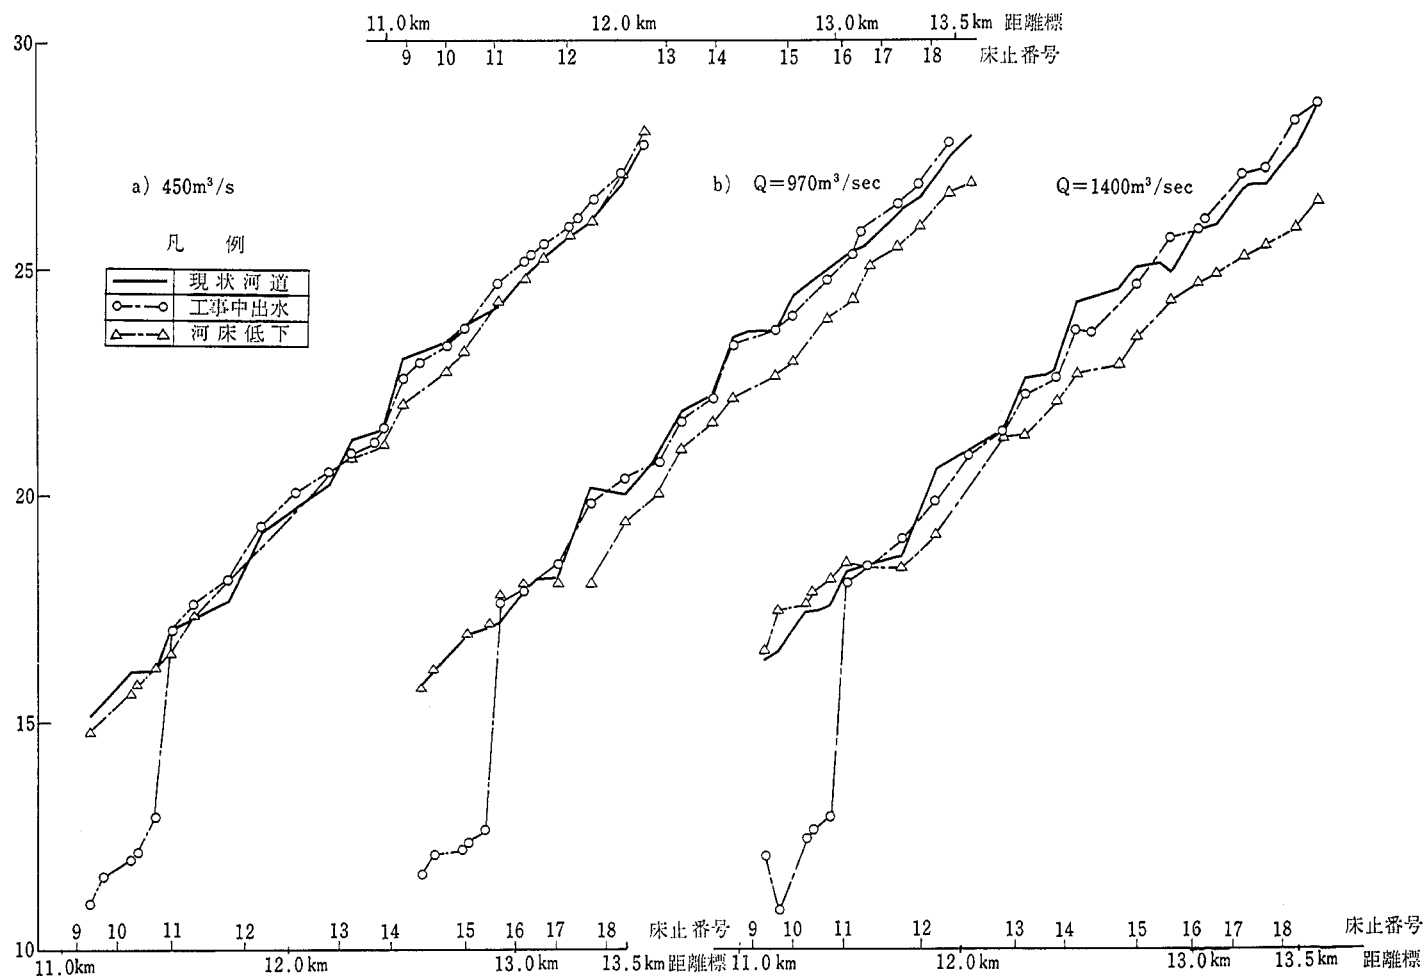
图—3.5 过渡的河道水位比较纵断面

970及び1,400  $\text{m}^3/\text{s}$ の大流量になると、工事中出水実験における第11号床止工上下流の水位差は2-1実験より1 m増し5 mになるが、上流の水位は450  $\text{m}^3/\text{s}$ 同様現状河道の水位縦断とほぼ一致し、2-3実験が若干異なるのは河床材料を補給しなかった点の影響と考えられる。なお、第11号床止工上下流の水位差については写真-3.5に示すようにすざましく、床止工というより落差工の観を呈する。いっぽう、河床低下実験においてはその効果を期待することができ、970  $\text{m}^3/\text{s}$ で1 m弱、1,400  $\text{m}^3/\text{s}$ で1 m以上の水位低

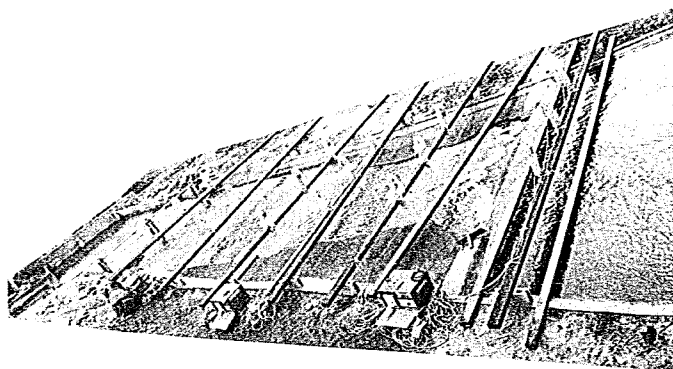
写真-3.5 工事中出水実験

No2-3実験 11.6 km 断面付近より下流を見る。第11号床止工（写真右より）の水位差に注目されたい。また、床止工上下流の水面と高水敷の状態と最下流部付近高水敷の側方浸食も強調されている。

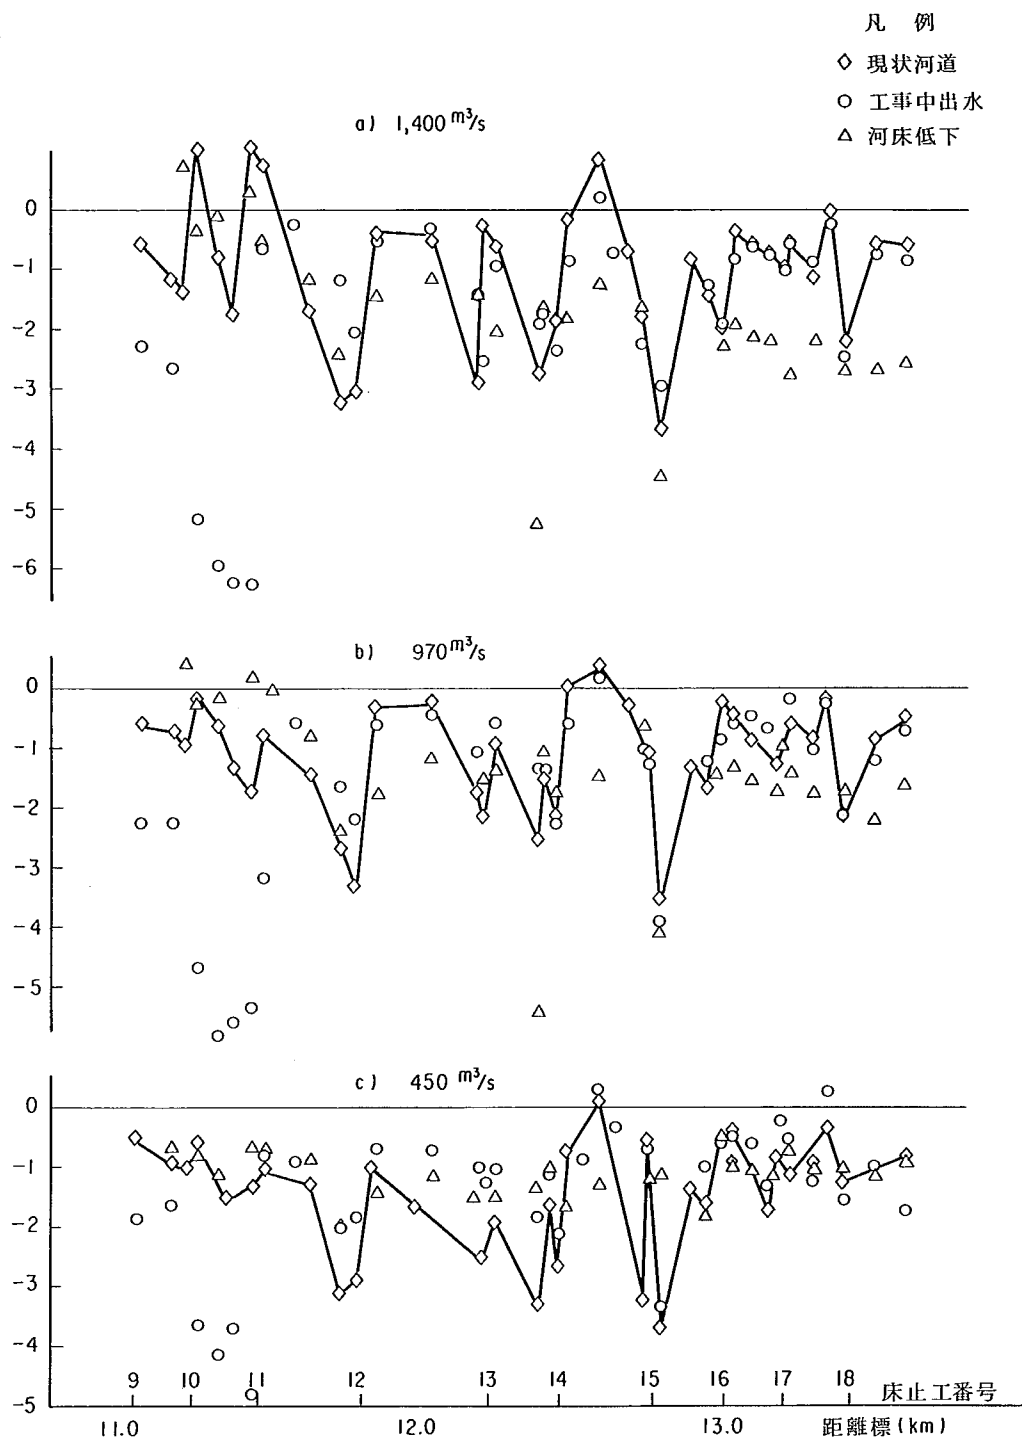
図-3.6 各実験平均河床変化高比較図

まず、工事中出水及び河床低下実験における河床の全体的傾向を知るために、図-3.6で現状河床の変化

高と比較した。これらの各実験で異なる境界条件は、通水時間が1-1及び1-3実験を除き模型値2時間（現地30時間）、現状河道実験以外は河床材料の補給を行わず、もちろん現状河道実験3ケースの補給量は一致していない。いずれの流量についても共通している点は、工事中出水実験における河床は、第11号床止工直下流にまで河床掘削の影響は伝わり（写真-3.9参照）、現状の床止工構造と老朽度から判断すれば、材料強度の相似性が保障されていないとはいえ、おそらく被災することは容易に推測できる。第11号床止工より上流についていえば、基本的には現状河道実験と大きく変るところはないが、河床材料が補給されなかったことにより、河床低下量が若干大きく現われている。ただし、局部的に高くなっている場所もあるが、これは砂州の位置と規模の相違によるものである。また、11.2 km付近を境界に河床低下量が異なる点も、流下してきた土砂により大規模砂州が発達するため、通水初期の河床高がほぼ維持されている。いっぽう、河床低下実験においては、給砂されていない影響で上流側の低下量が大きく、下流に行くに従って少くなっている。本ケースの $450\text{m}^3/\text{s}$ 実験については、河床を低下させるという効果は過大に期待できないが、 $970\text{m}^3/\text{s}$ 以上になると低下効果に関しては期待できる。なお、流量差による現象の差は、例えば現状河道実験に顕著に現われており、その縦断形状は酷似していて、変動高の相違は単に掃流力だけの差ではなく、上流からの土砂流入量がかかなり大きな因子となっている。さらに、第12~15号間の床止工下流の局所洗掘についてみると、現状河道の実験結果が最も顕著になっている。これは床止工下流の護床工の有無による影響であり、写真-3.10に示すようにある場合は、越流水の減勢と河床が低下してもそれに追隨して、顕著な局所洗掘を生じさせない効果がある。

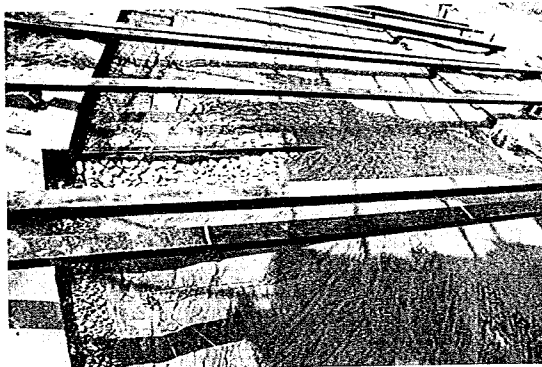
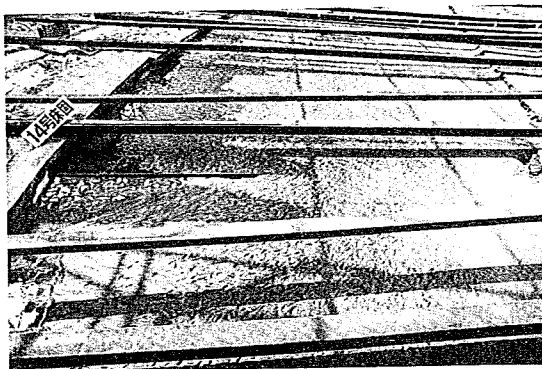
No 4-2 実験 上は第13号・下は第14号床止工を下流側から見る。各床止工はポイントバーの形成により左岸側が埋没している。逆に右岸側の下流水叩及び右岸低水護岸沿いの河床低下に注目されたし。

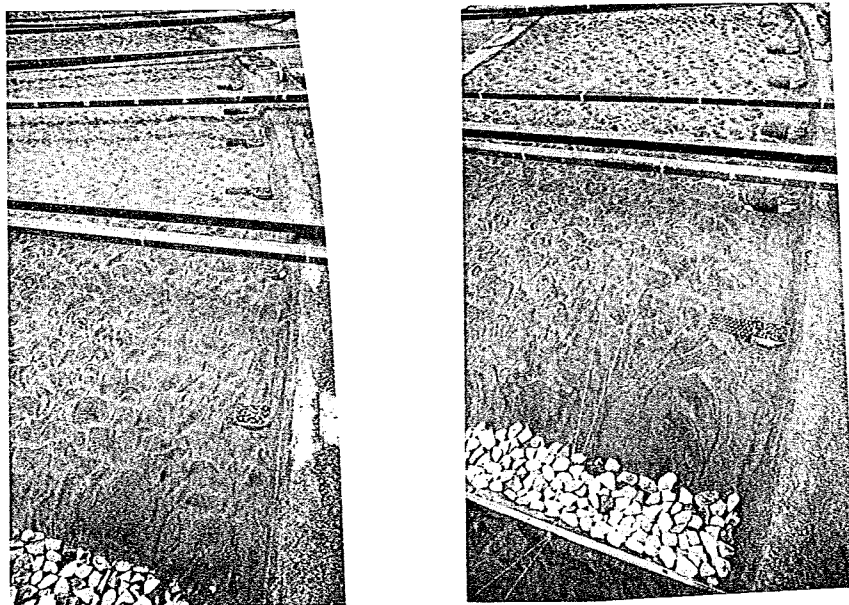
写真-4.3 水制の効果

現状床止工を統廃合し再配置した床止改修方式の最終河道(4-5及び4-6実験河道)は、基本的に満足し得るものと判定した。この河道案では河道固定上、8基に及ぶ床止工と図-4.3で斜線で示した範囲の低水護岸、さらには湾曲部外側に12基の水制等を配している。これらの詳細は別に述べるが、水制に関しては写真-4.3に示すように非常に大きな効果が期待できる。ただし、砂礫堆形成位置から判断して、図-4.3に示す9~12は最初から必ずしも必要とはせず、改修後の洗掘状態を見て設置を判断すればよい。

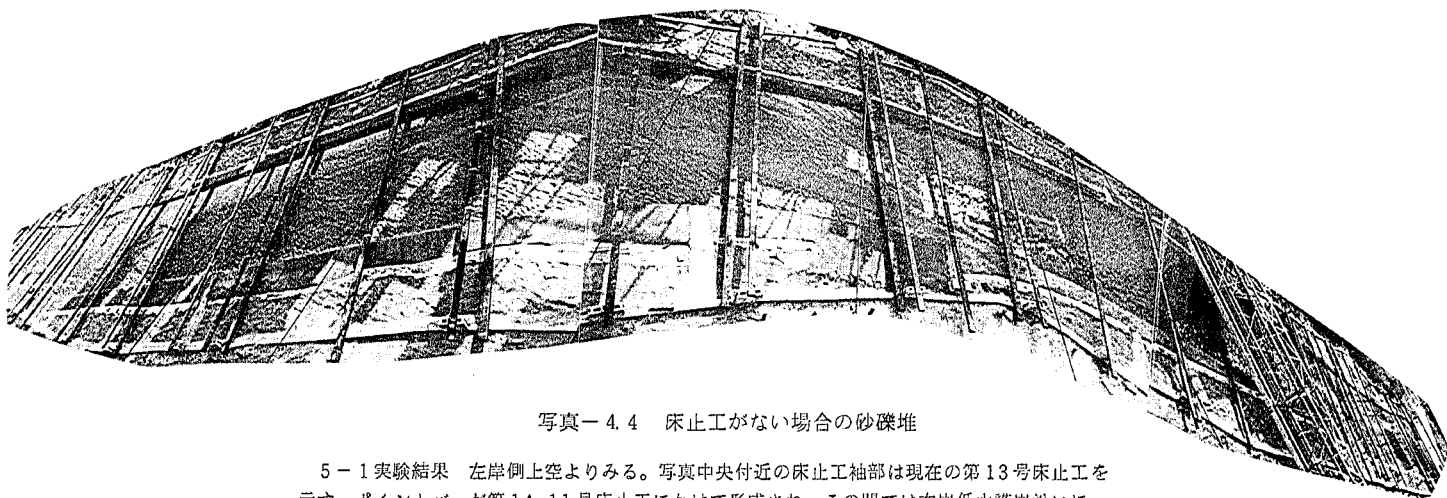
写真-4.4 床止工がない場合の砂礫堆

5-1 実験結果 左岸側上空よりみる。写真中央付近の床止工袖部は現在の第13号床止工を示す。ポイントバーが第14~11号床止工にかけて形成され、その間では右岸低水護岸沿いに、その上下流では左岸側の河床が低下していることがわかる。

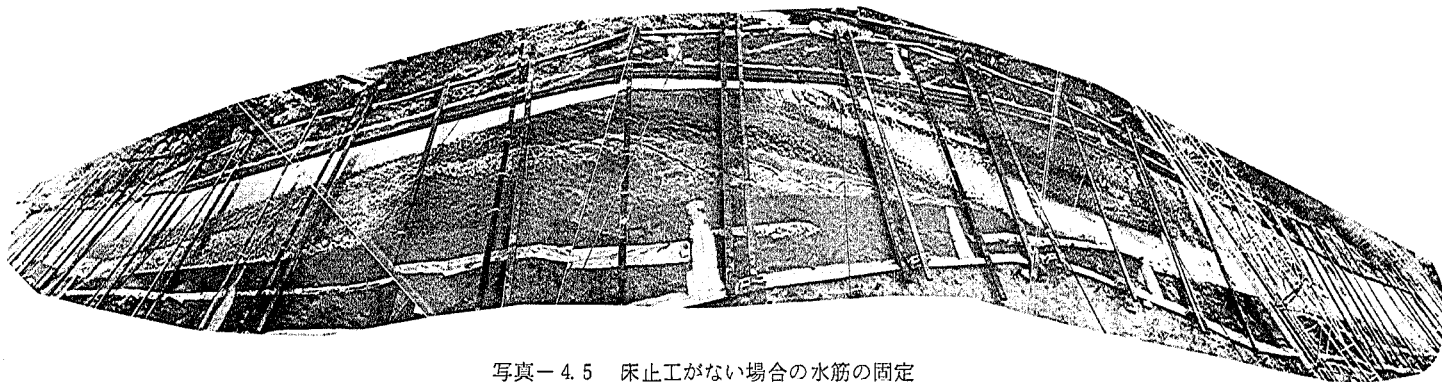
写真-4.5 床止工がない場合の水筋の固定

5-2 実験 写真-4.4 とはほぼ同位置から180時間（模型値12時間）経過に撮影。白く見える部分だけでほぼ $450 \text{ m}^3/\text{s}$ が流れている。砂礫堆上に白く水際線が残されているのは、通水初期の水面痕跡をほぼ示す。

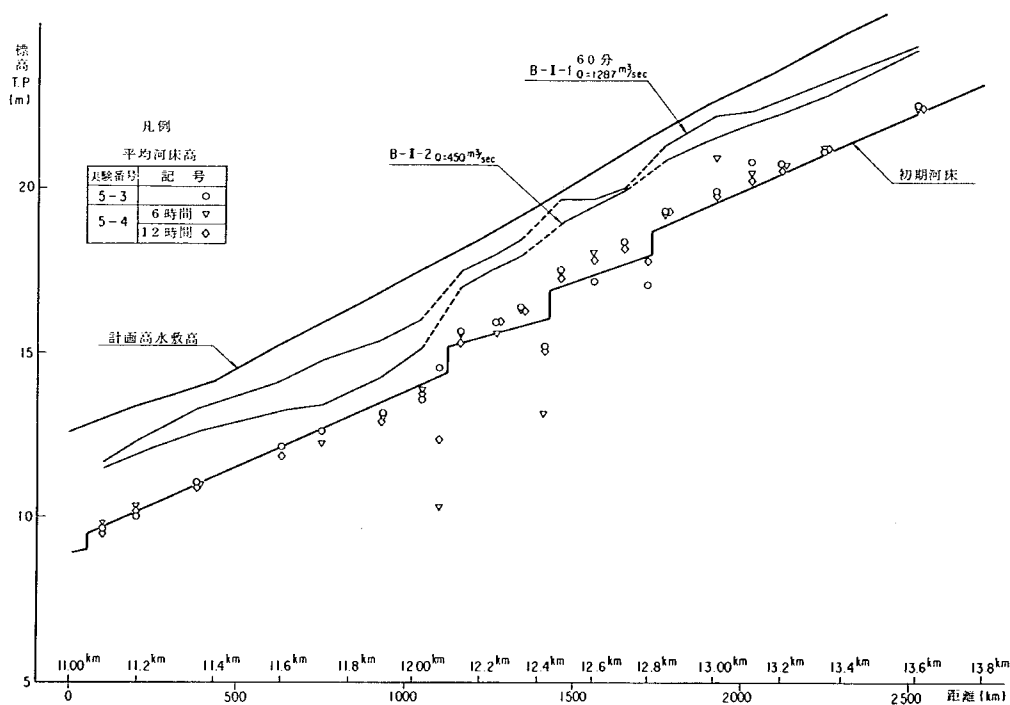
図-4.4 非床止方式改修案水位等縦断図

平均河床高及び平均水位は、計画河床高と合わせ図-4.4に示した。平均河床高はいずれのケースも、湾曲部より上流で上昇傾向、床止E直下流で低下、さらにその下流ではほぼ計画河床高を維持している。上流部が上昇傾向にある原因は砂礫堆の形成と発達にあり、その下流で下降傾向にあるのは上流からの給砂の減少に求められる。特に、極立っている現象は、湾曲部各床止工の直下では大巾な河床低下が生じていることと、その下流では局所洗掘が回復しているばかりでなく堆積上昇しており、見かけ上は上流2基の床止工の落差がなくなり、ほぼ直線的な河床勾配を呈している。次に、水位縦断は床止方式改修河道案より、かなり下っている。また、5-6実験の床止Eの下流では、顕著に水深が小さくなっている。

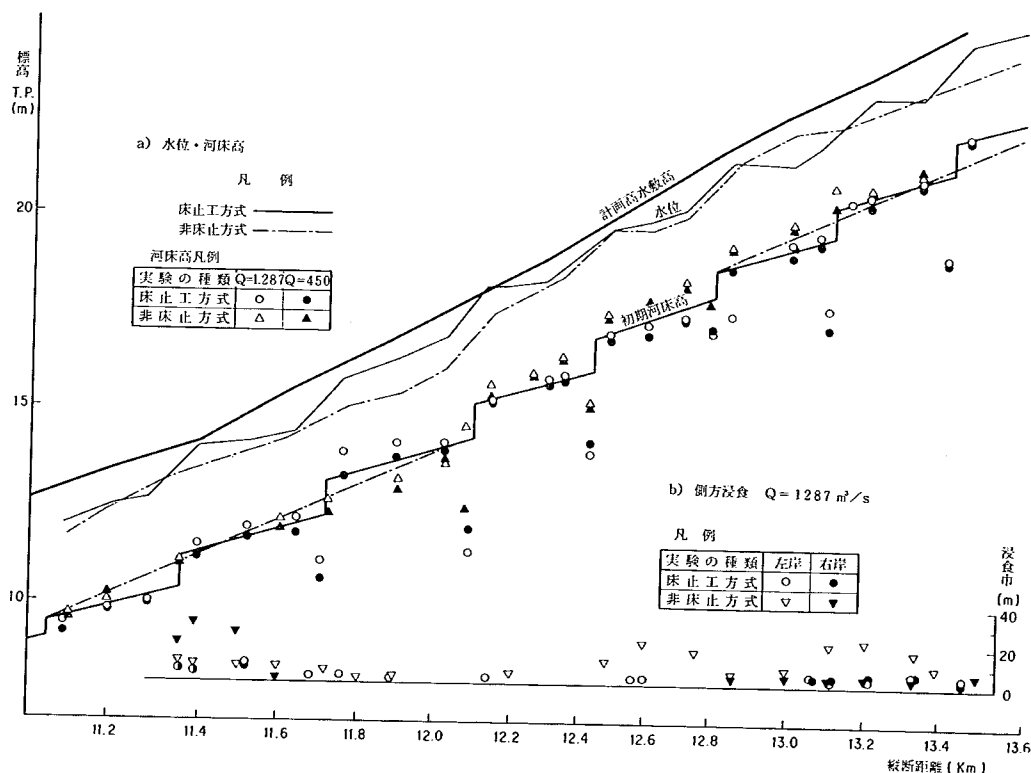
図-4.6 両河道案比較図

図— 4.6 に示すように、計画河床縦断形状は湾曲部の3基の床止工間は両方式共一致させ、その上下流とも床止方式の床止工を無視したような直線勾配で、非床止方式の河床を設定している。水位についていえば、湾曲部付近で両方式とも大差なく、その下流では顕著に床止方式の水位が高くなっている。この原因は前にもふれたように、床止工によるせき上げと見て支障なからう。しかし、いずれにしても両方式とも計画高水位よりはるかに低い水位を示し、その点では問題はないが、高水敷に冠水させないという点では、非床止方式の方が優れているといえよう。不定流波形を流した場合の平均河床は、12.0 km付近を除き全般に非床止方式の方が高く、とりわけ湾曲部より上流でその傾向が顕著である。非床止工方式の方が高い理由は、床止工がない分だけ河床勾配が急であり、そのため掃流力が大きく従って平衡給砂においても表— 3.1 に示したように、床止方式より1割程度多くなっている。ただし、12.0 kmより下流の現象は若干性格が異なり、床止方式の場合は大規模砂州が形成され、これより下流に流下する土砂が制限されるため、相対的に低くなっているものと考えられ、非床止方式の場合は湾曲部床止工間に大規模砂州が形成されるため、同様にその下流で低下している。いっぽう、450m<sup>3</sup>/sを長時間通水した場合における傾向も同様であり、とりわけ給砂量は床止方式の約1.5倍程度と、かなり非床止方式の方が多くなっている。このため、床止方式は全般に河床低

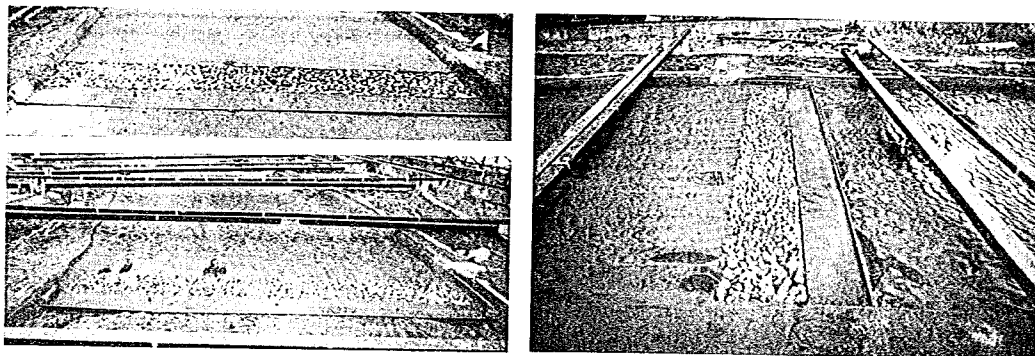
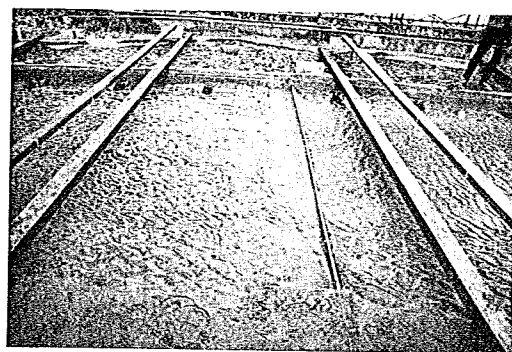
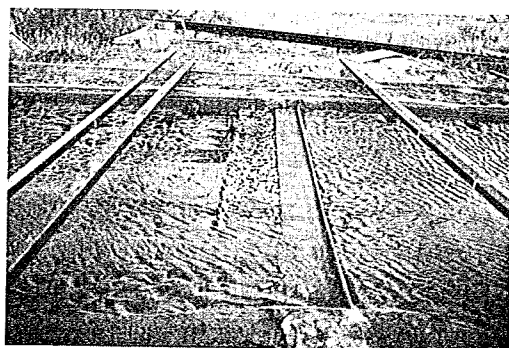
写真－5.2 床止工水理的設計結果

以上の概略設計の結果、流向及び砂礫堆制御に関してはほぼ満足しえと判断し、細部設計の実験を行った。河川砂防技術基準設計編（案）によれば、水叩と護床工を合せた総延長 $L$ は次式で求まる。 $L = (V + \sqrt{2gH})\sqrt{2h/g} + H$ ここに、 $V$ ；平均流速、 $h$ ；越流水深、 $H$ ；床止工の落差、ただし、水叩長は床止工高さの3倍以上で、かつ $L/4$ 以上とすることになっている。そこで、実験値－ $V = 5.0\text{m/s}$ 、 $h = 2.0\text{m}$ 、 $H = 1.8\text{m}$ （最大値）－を用い、上式に代入すると $L \approx 8.8\text{m}$ を得、そして水叩長は5.4m以上となる。これらの値を実験的に検討した結果、湾曲部という特殊性もあり、床止工周辺の河床状態と床止工自体の安全性を考慮すれば、水叩長12m、護床工長18m程度となった。これらの値は、技術基準及び現状の構造と比較し大巾に大規模化しているため、実験値より若干短くてもよいが、基本的にはこの程度の長さを確保することが好ましい。実験結果は写真－5.2及び図－5.1に示したが、このような規模でも上下流の最大洗掘深は2mにも達しており、出水状況によっては床止工本体の破壊につながりかねない。

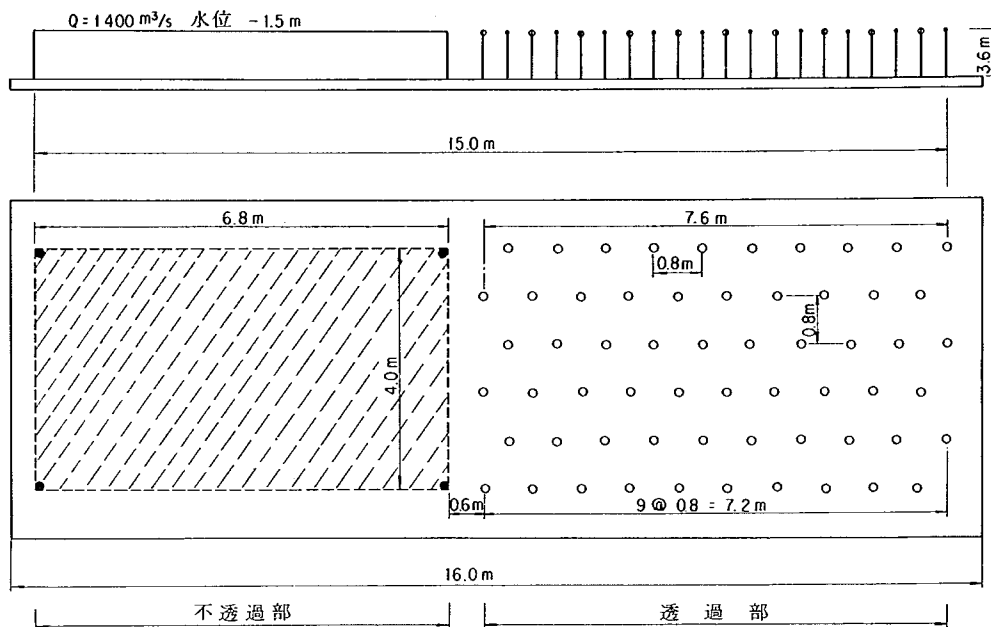
図-5.6 水制概要図

以下、水制工に関する一般的な事項<sup>(5)(6)</sup>についてふれておく。杭出し等の透過水制は河岸前面の流勢を弱め、不透過式水制の場合は流路を固定する効果が期待できるが、当然のことながら後者は流れに対する抵抗が大きい。また、水制を高くすると抵抗が大きくなり、周辺河床の局所洗掘や水制自体の破壊につながる等の危険性が多くなる。一般に、水制頭部(先端部)における高さは、平水位上0.5~1.0m程度のものが多く、元付け部(河岸側)から頭部に向かって1/20~1/100の下り勾配を持たせることが多い。透過式水制の長さは長くしても透過した流れの流勢は一定値以下にならず、不透過式の場合は頭部に作用する力が大きくなる。水制間隔Dと水制長Lの比D/Lは1~4のものが長く、富永の利根川における調査結果によれば<sup>(7)</sup>直線部が1.7~2.3、湾曲部外側で1.4~1.8程度であり内側で2.8~3.6となっている。水制の向きは流向に直し、上向き又は直角に配置される例が多いが、水制の設置目的及び河道特性等を考慮して決められている。

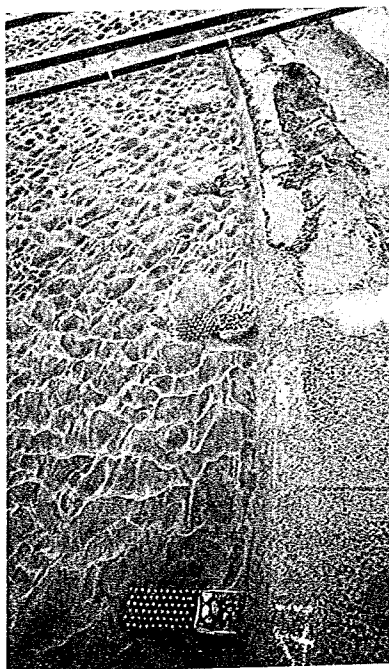
写真-5.4 水制工の効果

が、ほぼこの範囲を包含しておれば水制工の各位置にこだわることはない。また、水制工の効果については写真-5.4に示した。
