# 土 木 研 究 所 資 料

1978年宮城県沖地震と東北のダム

建設省土木研究所

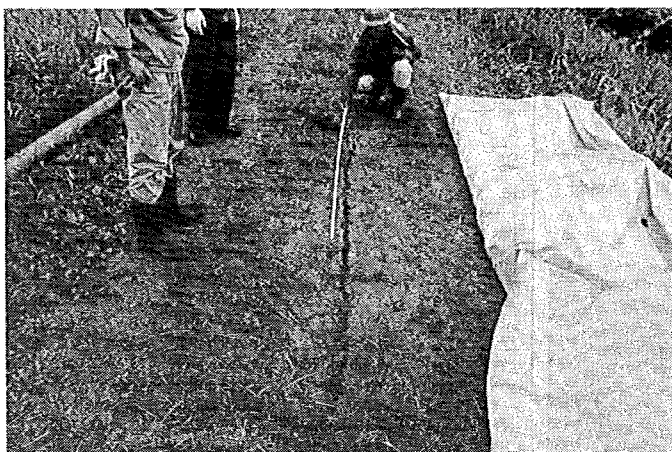
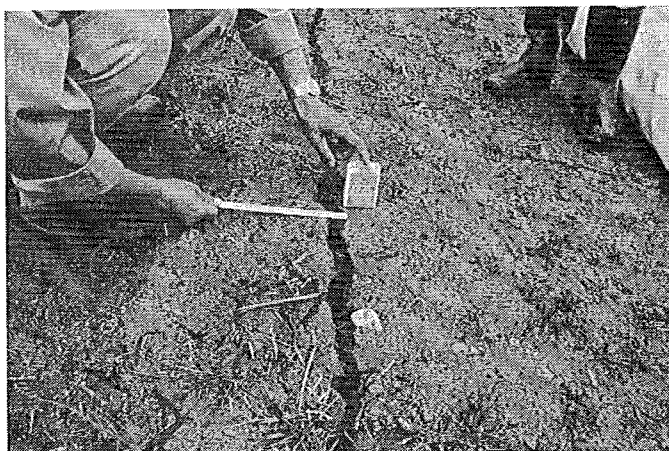
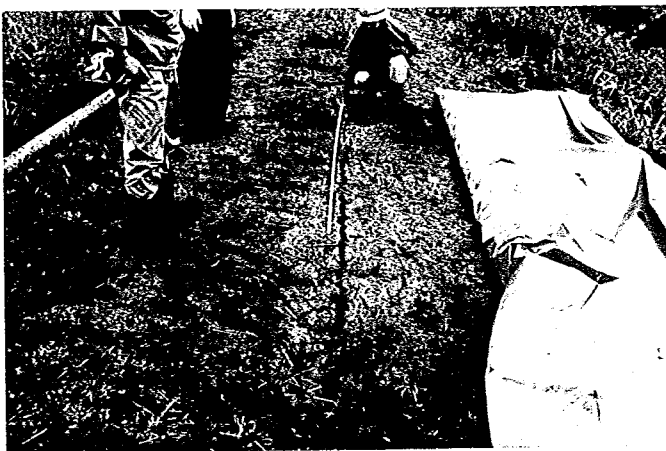
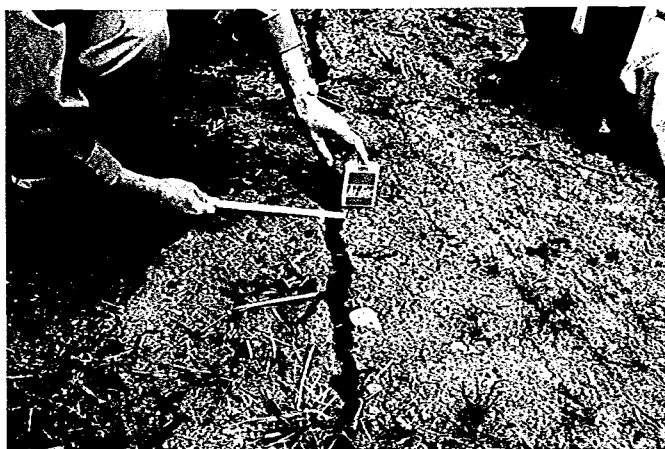
図-16 蒜但木ダム天端きれつ  
(その1)

本ダムの変状は天端におけるダム軸方向のきれつ(ダム中央附近)と上下流方向のきれつ(左右アバット堤体とり付け部)であり、そのスケッチを図-15に写真を図-16に示す。図-15aに示してあるように、ダム軸方向のきれつは最も長いもので長さ17m、幅4.5cm、上下流方向のものは長さ4.5m、幅1.5cm程度である。このきれつの深さを追跡するために宮城県七北田・南川ダム建設事務所はセメントミルクをきれつに流しこみ、後にトレンチしてフェノールフタレインによりセメントミルクの回り具合をみた。これによると図-15bに示すように40~60cm程度であった。

基礎岩盤は、中新世湯本層凝灰岩でアバットで観察されるものは低溶結でジョイント間隔は1m程度である。このダムは施工時期から考えて、また現地観察によると、最近のフィルダムと異り、材料の質が悪く締め固めが不十分である。

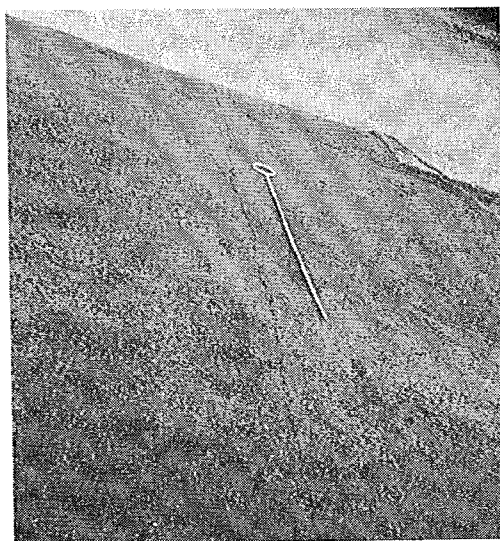
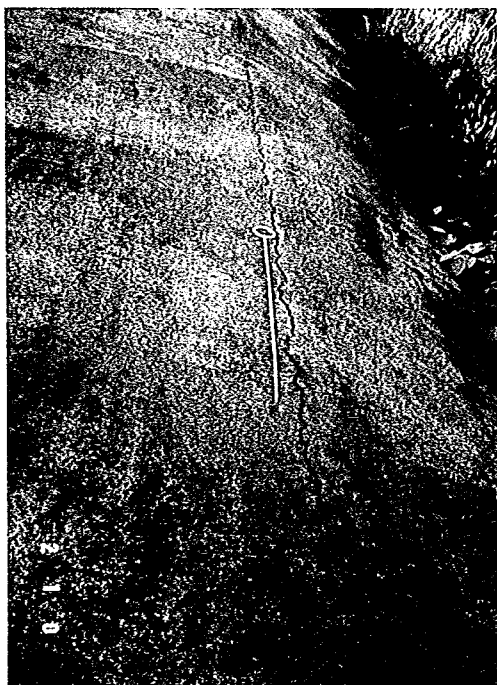
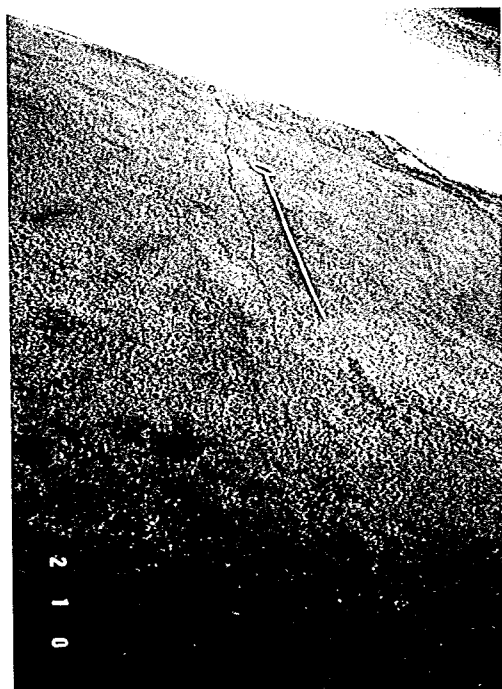
図-17 孫沢ダムのきれつ(その1)

ダムの諸元を表-5に示す。変状は堤頂の上下流方向に長さ5.5m、幅1~2mmのきれつ、前面アスファルト遮水壁に長さ6m、幅1~2mmのきれつが生じた(図-17)。基礎の地質は鮮新世鰐峰層。

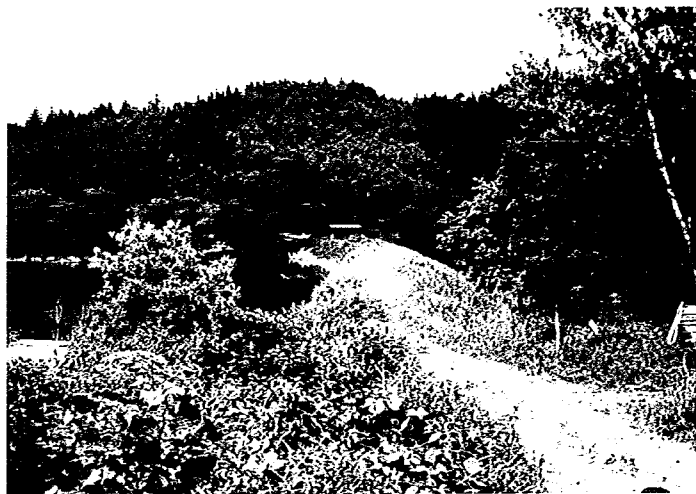
図-24 銅谷ダムきれつ  
(その1)

諸元を表-9に示す。震央からダムサイトまでの距離は113km、岡本・田村式による推定加速度は104galである。変状の内容は、天端における軽微なきれつである（図-24）。

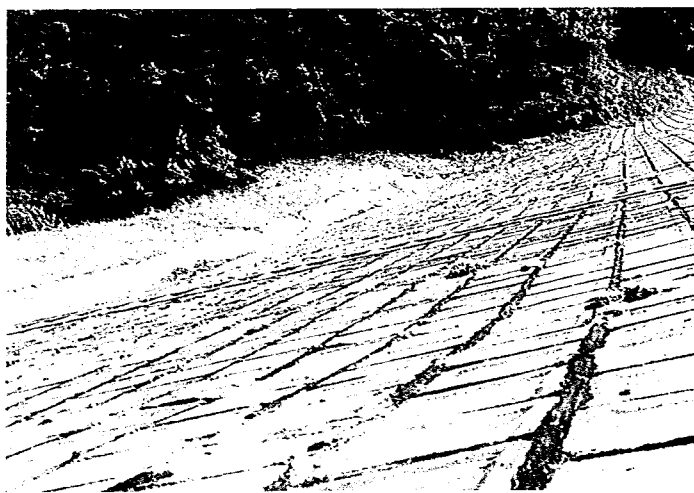
図-25 川原子ダム法面  
(その1)

このダムは下流法面がコンクリートブロック張となっているがこれが地震によって変位した。地震以前にも堤体の沈下により若干の不陸を生じていたらしい。
