伊達橋強震記録の解析(第1報)

建 設 省 土 木 研 究 所  
地 震 防 災 部 振 動 研 究 室

福島県伊達郡伊達町の伊達橋（一般県道伊達～霊山線，4径間連続鋼ワーレントラス橋）は，昭和53年6月12日の宮城県沖地震に際し，橋脚天端において橋軸方向には735 gal，橋軸直角方向には404 gal，上下方向には114 gal と大きな地震力を受け，この結果可動支承（ローラー支承）のピンの破断，固定支承上のトラス下弦材の局部座屈等の被害が生じた。土木構造物に対する強震観測は昭和39年の新潟地震を契機として実施されてきたが，地震により実際に被害を生じた土木構造物上で強震記録が得られたのは，伊達橋が最初である。福島県土木部では，上記強震記録を参考として地震後に被害原因の究明を行い，復旧工事を実施している。

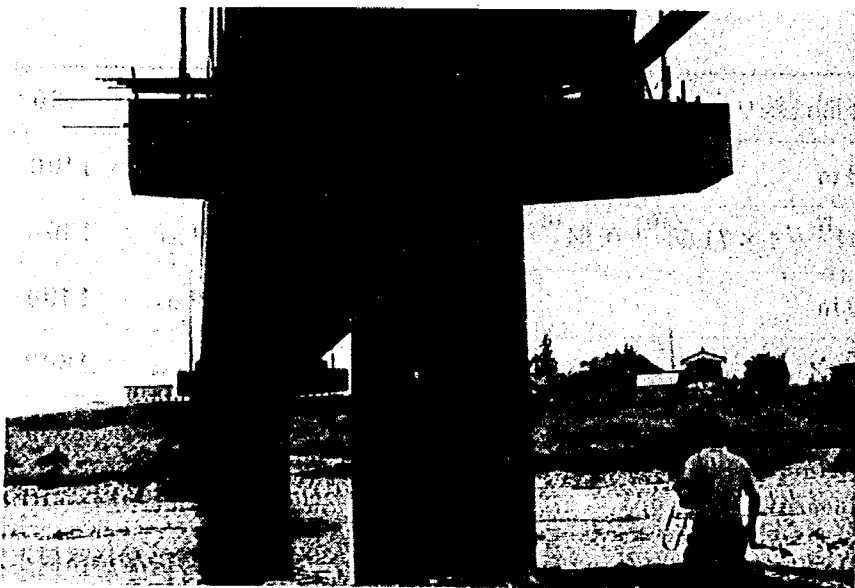
写真1-2 伊達橋 P<sub>2</sub> 橋脚（強震計は橋脚中央に設置されている）

伊達橋では昭和40年から強震観測が実施されており, P<sub>2</sub> 橋脚天端中央に 1 台, 橋から約 400 m 離れた伊達中学校校庭に 1 台, それぞれ SMAC-B 2 型強震計が設置されている。現在までに 1978 年 宮城県沖地震を含めて合計15回の地震により記録が得られている。これらの解析結果は 3 章に示す。写真 1-2 は強震計の設置されている P<sub>2</sub> 橋脚を示したものである。

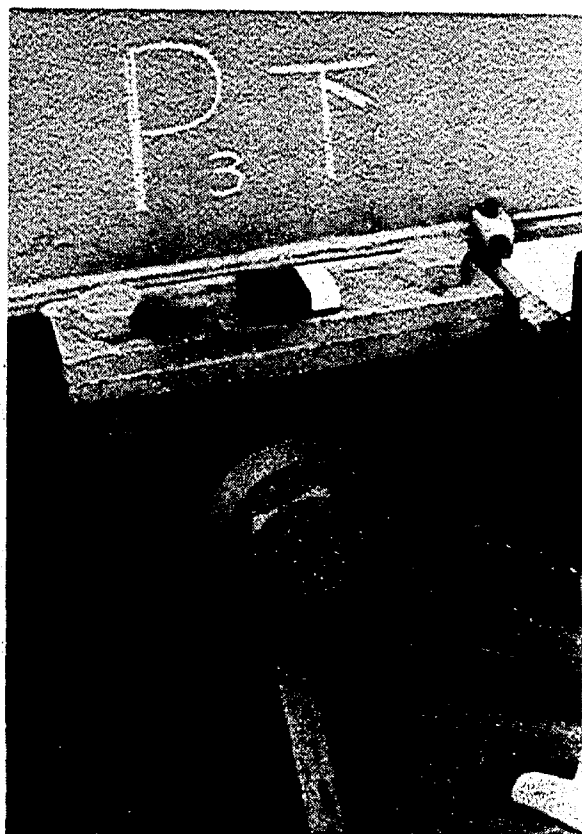
写真 2 - 9 抜け出し寸前のピン (P<sub>3</sub> 橋脚上流側可動沓の外側)

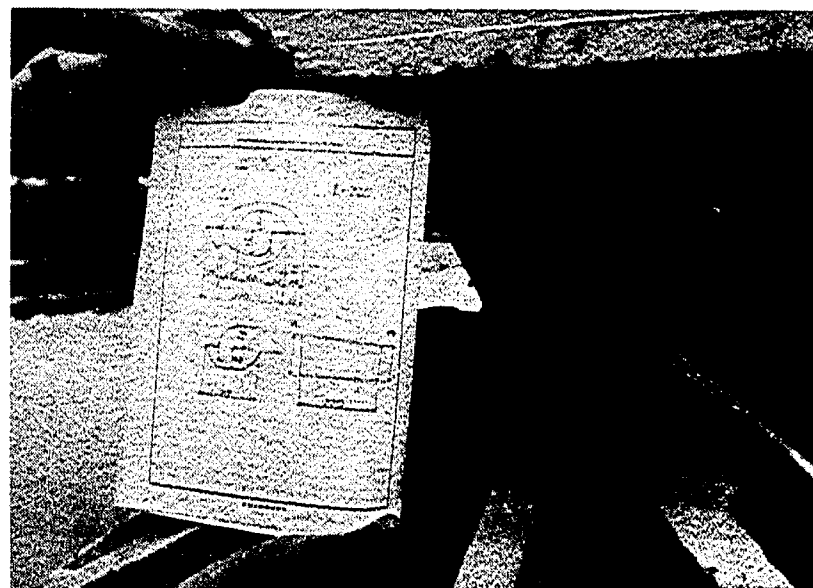
写真 2 - 10 P<sub>3</sub> 橋脚 (上流側) 可動沓のピンを引き抜いた所 (福島県による)

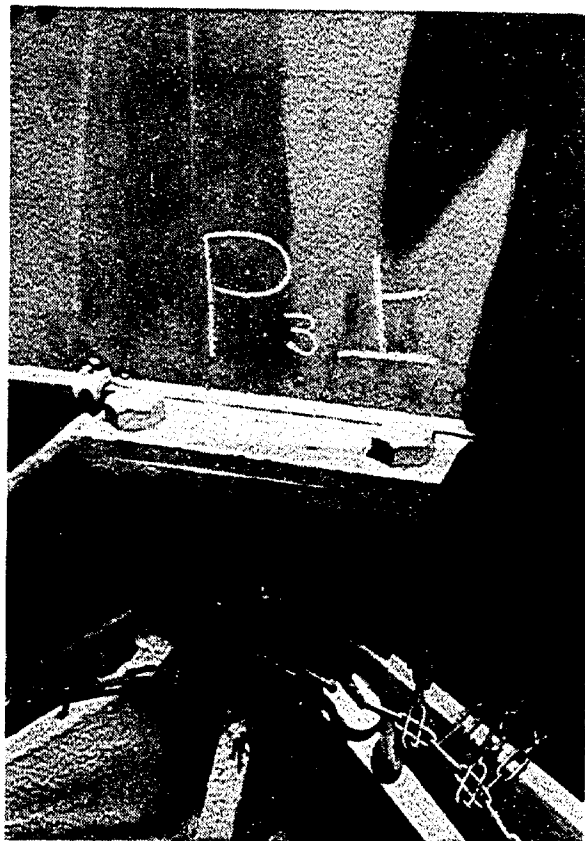
写真2-11 抜け出し寸前のピン（P<sub>3</sub> 橋脚下流側可動沓の外側）
