岐阜県大和村土石流災害調査報告書

—総合土石流対策としての見方から—

建設省土木研究所

砂防部 砂防研究室

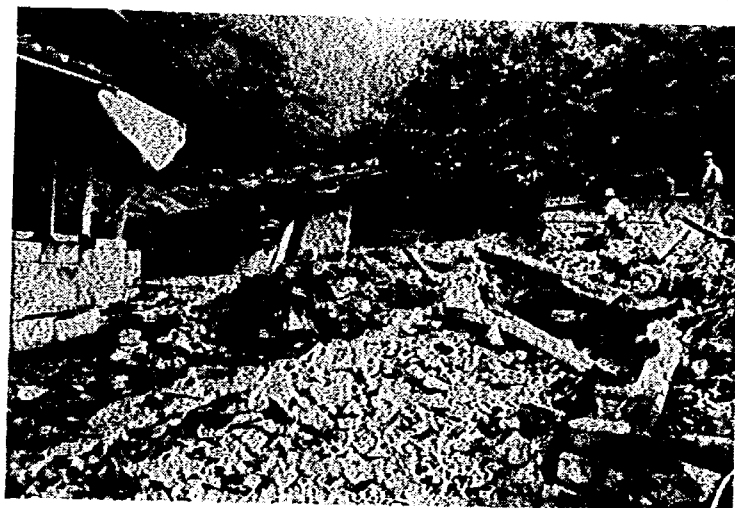
写真-2 土石流より半壊した家屋(矢師洞)

写真-2 は発生した土石流と被災した家屋の状況を示している。

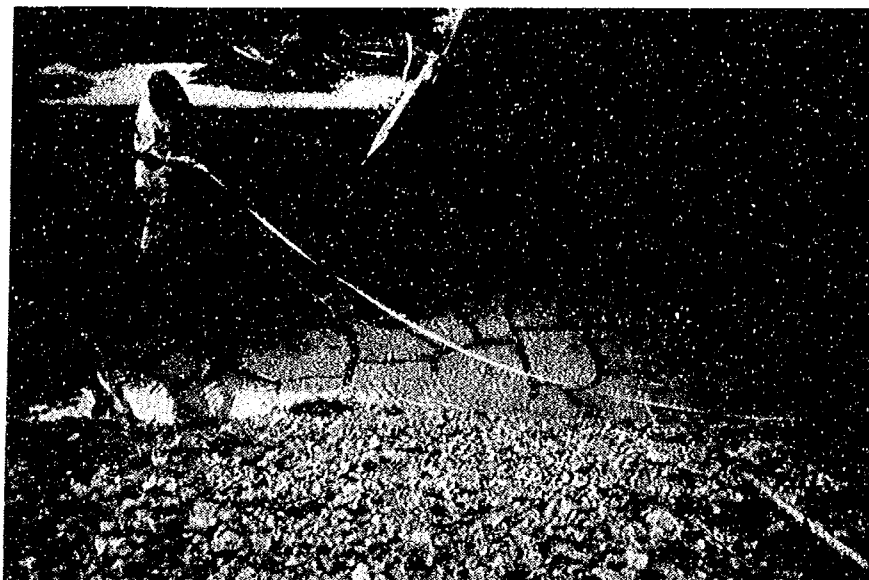
写真-4 砂防ダム直上流の状況

写真-4は砂防ダム直上流の状況を示したものである。ダムの上流側は高さ1.5m、上流方向に5mが未満砂状態で存在している。天端に残された流木の状況から流れはその砂防ダムを確実に流下していることがわかる。また砂防ダムは土石流がダム地点まで到達する以前に満水状態であったこともわかる。ダム直上流のシルト質の土砂は、この滞水した時の沈降土砂であることも説明が容易である。

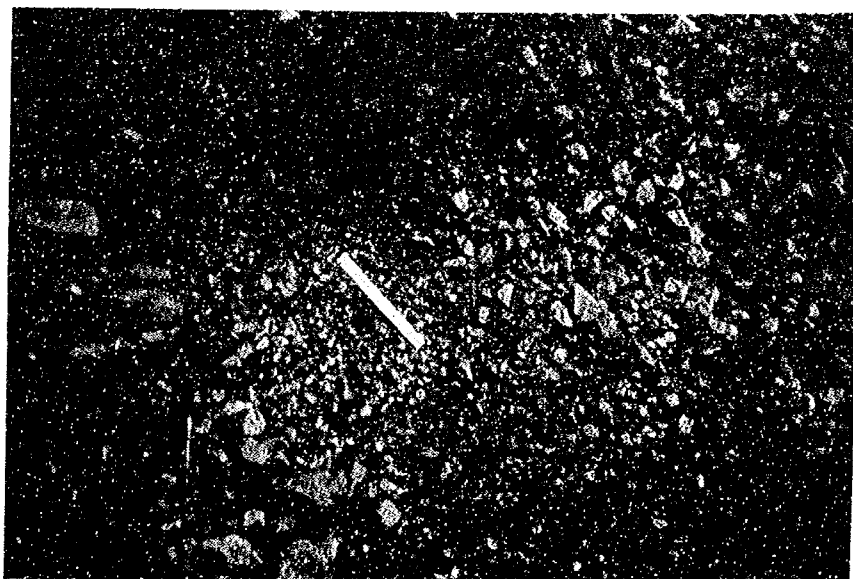
写真-5はダム上流5m地点の堆積土砂の粒径であり、写真-6はダム地点より約40m地点での堆積土砂の粒径である。写真-5は最大粒径で5~7cm、ほとんどが5cm以下の砂礫で

写真-5 ダム地点より約5m上流の堆積土砂の粒径

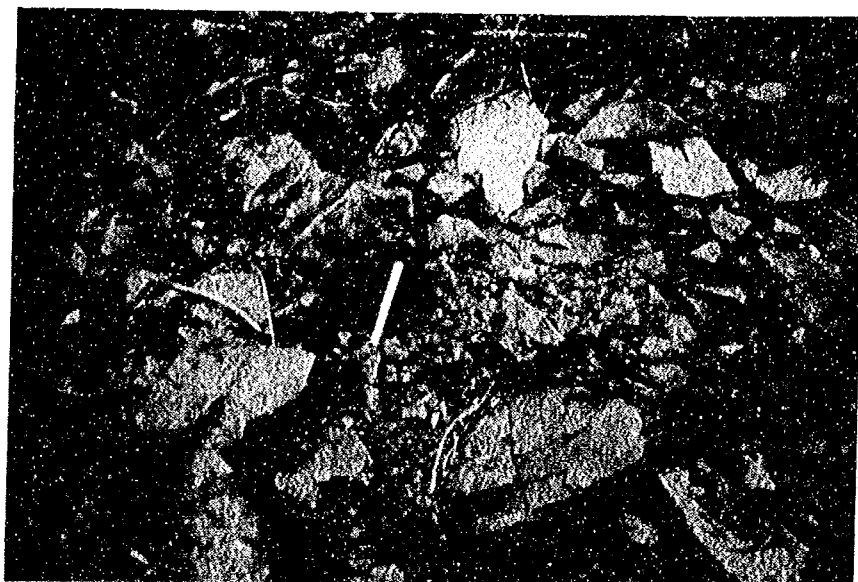
写真-6 ダム地点より約40m上流の堆積土砂の粒径

いわゆる流水の力が卓越した流れであることを示しており、写真－6は最大粒径が50 cm（現地では1.5 mの礫も含んでいた。）の大礫とシルト質土が同じ場所に存在していて、土石流の流れとみなすことができる。この写真－6と写真－7の間は、最大粒径20 cm程度の土砂礫がほぼ平坦に堆積していて、流水による土砂の堆積の様子を呈している。砂防ダム地点より45 m上流の地点の右岸から小支溪が合流していて、今回この支溪からも多量の土砂が流出した。谷の構成土質はシルト質にとんでいて、本川の河床砂礫より細粒分が多い。

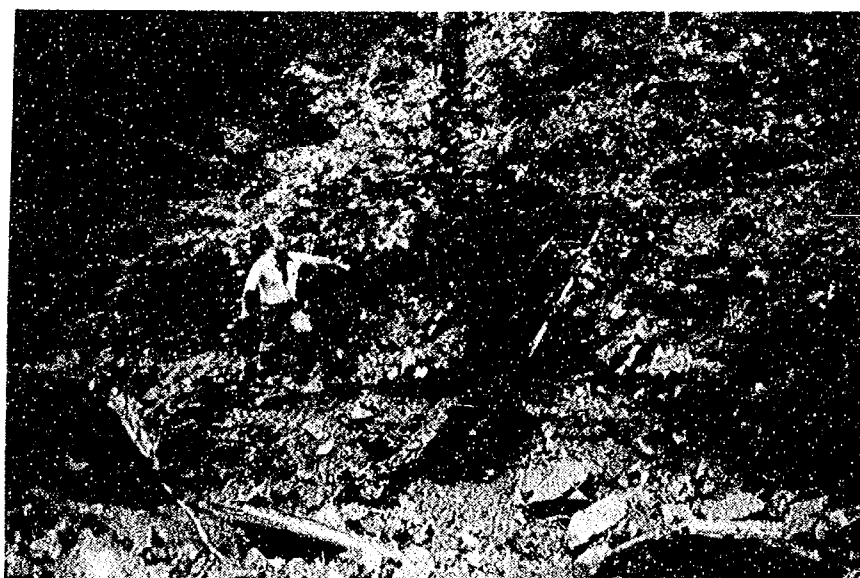
写真－8 本川再侵食部の状況

写真－7は本川から支川を望んだところであるが、中央本川の右岸ぞいに土砂の堆積痕跡が明瞭に残っている。すなわち、支溪からの土砂流出は、本川からの土砂流出以前におこったことがわかる。写真－8はダム地点より約90 m上流の地点で右岸側に明瞭な土砂の堆積痕跡が存在している状況を示している。
