昭和55年8月降雨前線により  
佐賀県下に発生した地すべり  
災害現地調査報告

建設省土木研究所  
砂防部地すべり研究室

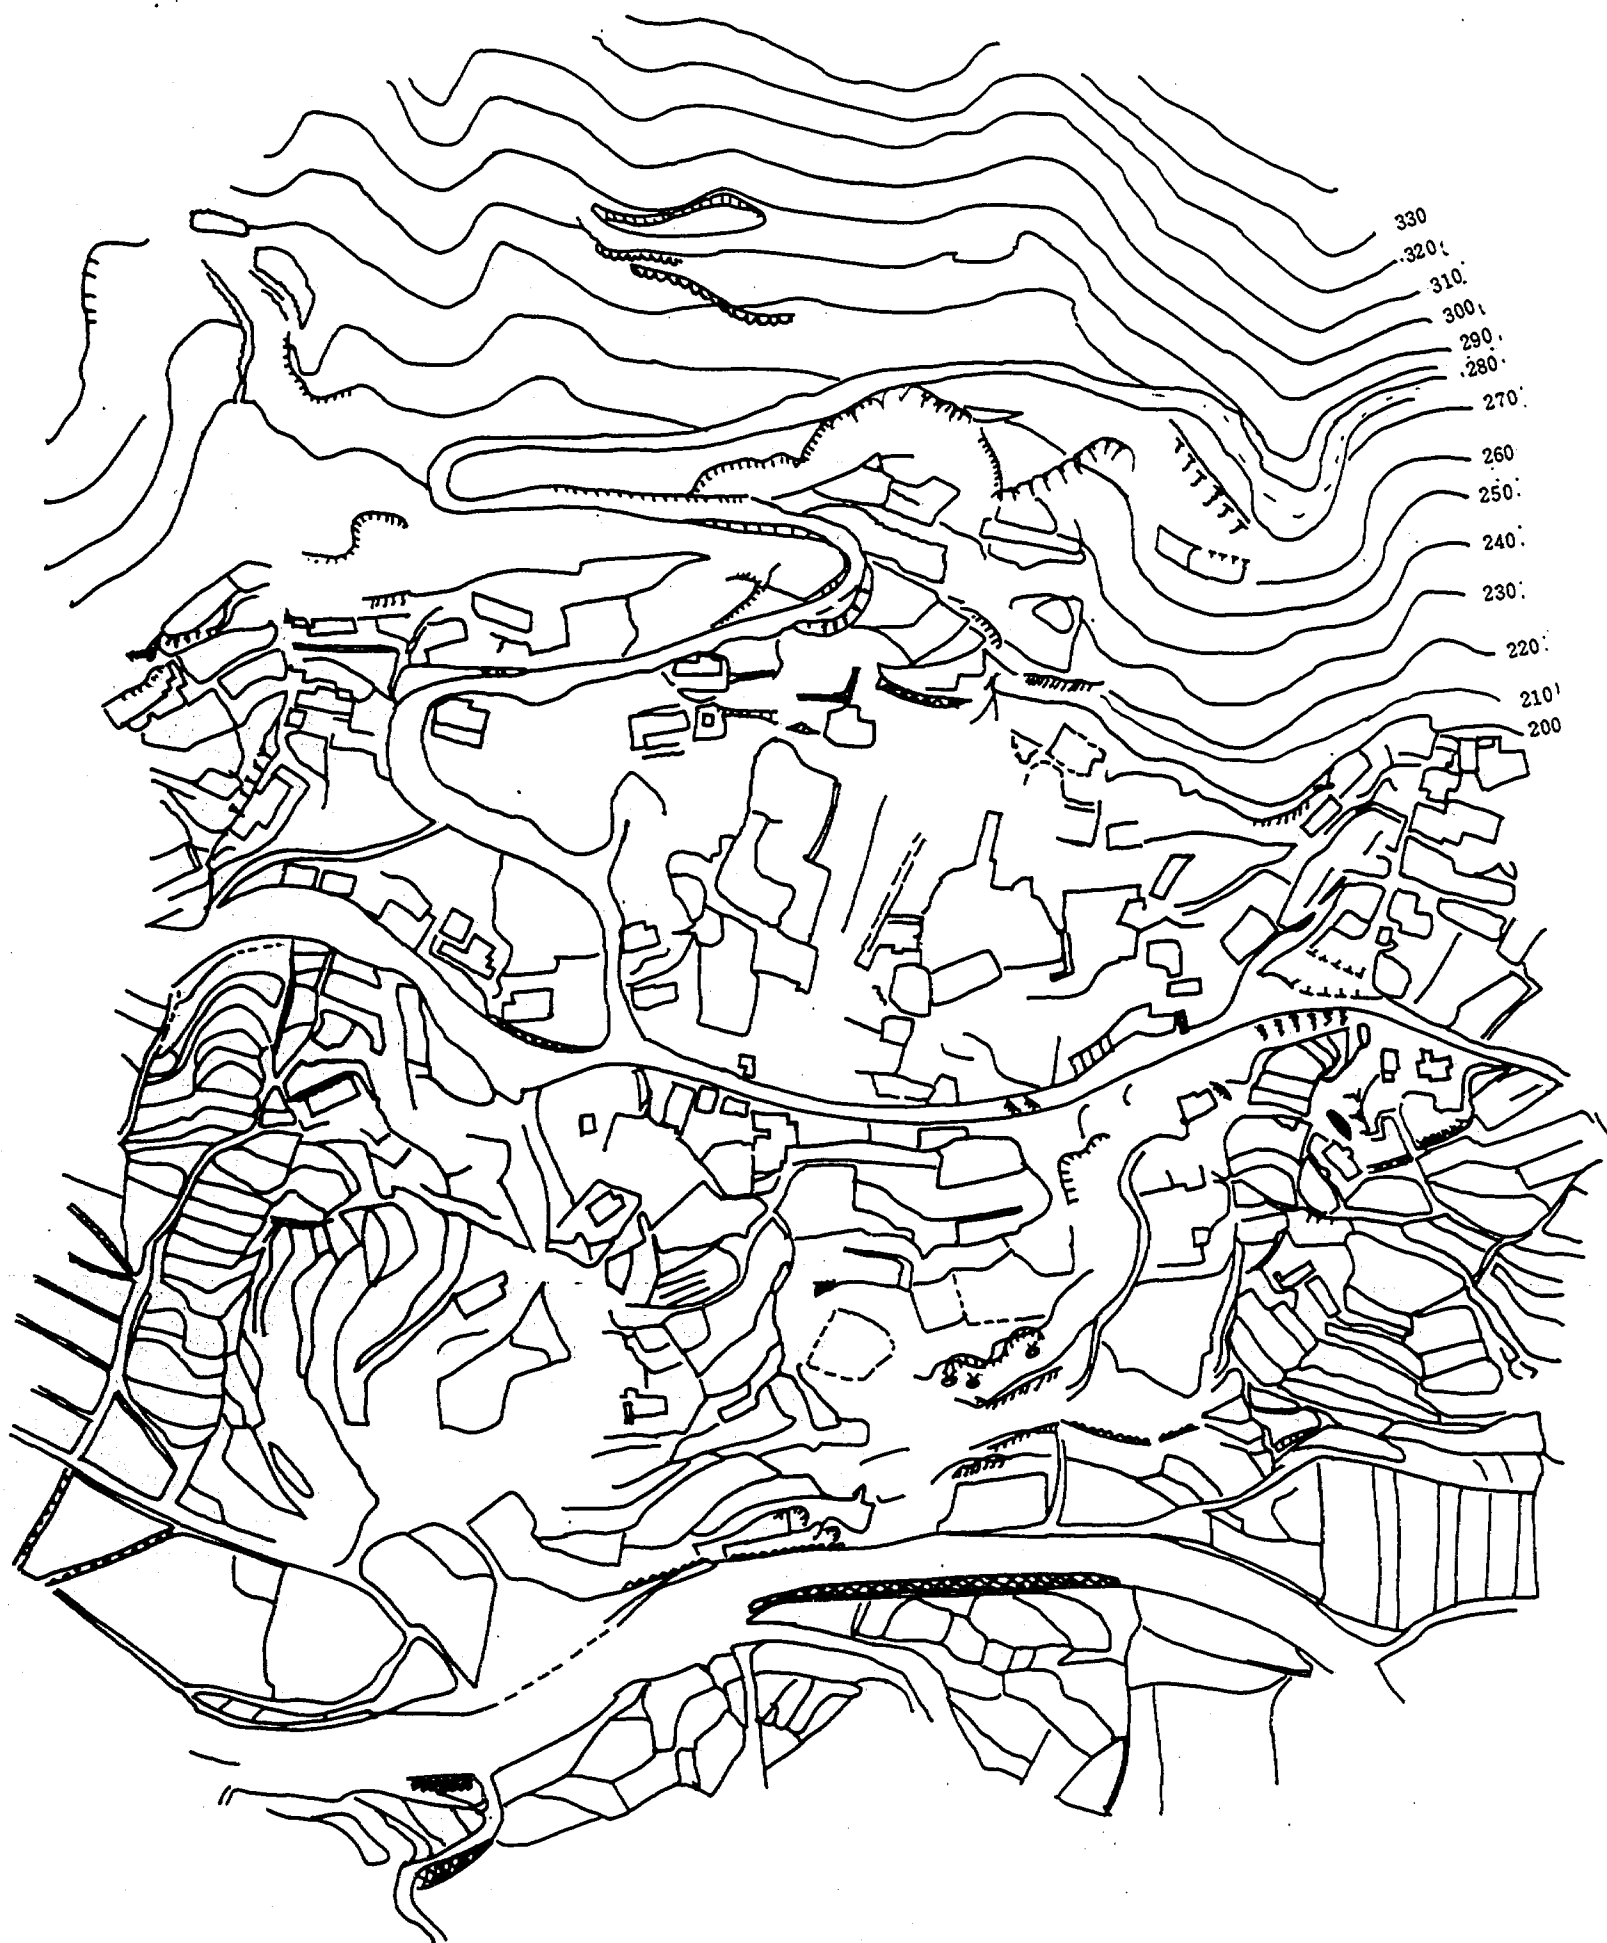
図-10 川内野地すべり平面図

地すべり被害は、地すべり範囲内に多くの亀裂、崩壊、埋し出し現象が見られる。（図-10、川内野地すべり平面図参照）。その主要な現象は以下の通りである。

落差3～7m, 延長約100mにわたり滑落崖跡があり, 今回の降雨によりその一部が3～5m単位巾で新たに崩落している。崖下に敷設された巾70cmのU字溝はいたる所で継目がはなれている。

N71W方向落差107mm(max) 南落ち開き60mmに達する路面亀裂があり, 道路下石垣に2cmのずれ及び17cmの背面陥没が延長25mに及び発生。更に東側にN73W方5m南落, 13mmのクラックが舗装面に発生している。

ほぼ南北性の亀裂が道路を横断し, 西より①N12W, ②N7W, ③N4E, ④N12Eの4本からなり, そのうち②と③の間は道路面が64mm陥没する。亀裂の開きは計133mm(max)に達する。又側溝に計23本のヘアクラックが生じており, その開きは総計166mmで両側が南方向に移動している。ここより北北東30mにかけて西落ち最大60～70cmの滑落崖跡があり, 15cmの拡大が見られている。

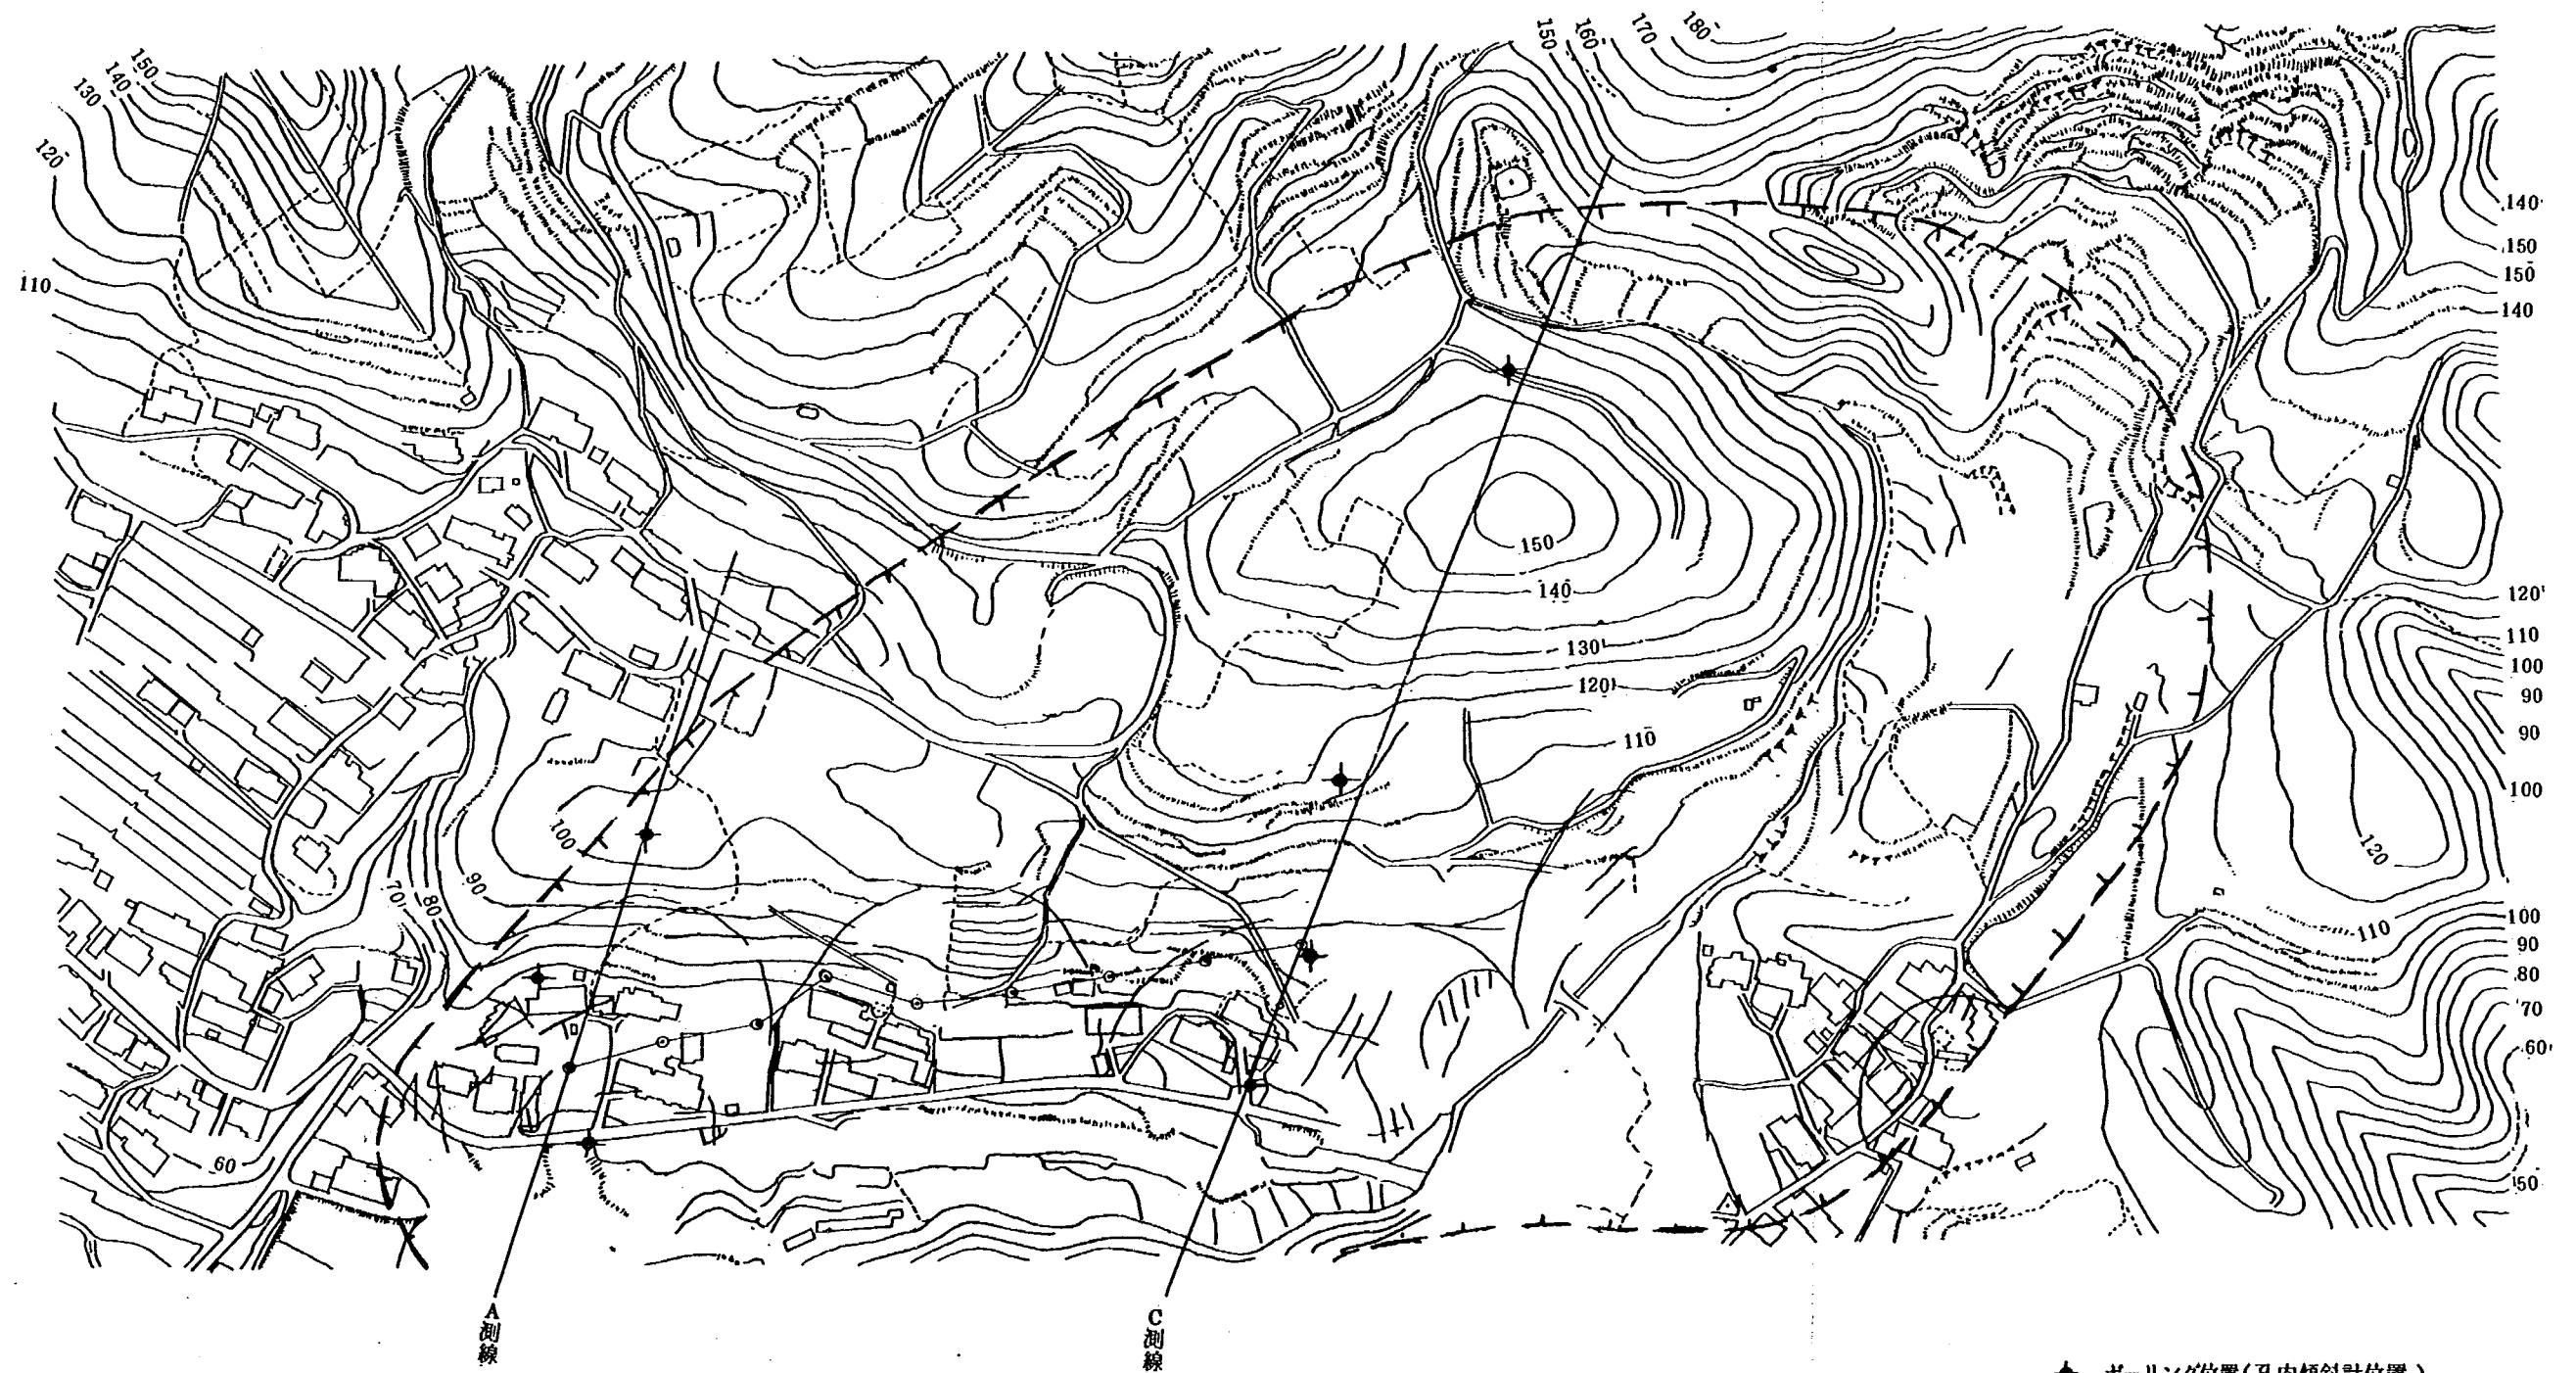
図-22 梅岩地すべり平面図

当地すべりは、伊万里市東方の松浦郡提川地先にて、長さ 200m、巾 750m の規模で、斜面勾配  $18^{\circ}$  の緩斜面に発生している。（図-22、梅岩地すべり平面図）地すべりは 8 月 30 日 午前 7 時頃発生し、8 月 28 日 9 時より当崩壊時間までの連続雨量は 480mm に達し、日雨量は 8 月 29 日 7 時から 8 月 30 日 7 時まで 318mm、最大時間雨量は 8 月 29 日 18 時から 19 時の 43.0mm であり、当地区は地すべり指定を受けていない。地質は主に砂岩であるが、地表面より 7～9m 付近の層に玄武岩の転石を介在しており、この転石は上部斜面の玄武岩体から崩壊堆積したものと考えられる。地すべりの上部には小丘状の山体が存在し、その背後は谷地形を呈し、小規模の沢が存在する。したがって、小丘状の山体も含めて地すべり地が主に砂岩で構成されていること、さらに層状の玄武岩礫が存在する等の理由により、この沢から地下水が多量に地すべり地内に流入することが考えられる。ボーリング孔を通しての地下水位観測によれば、地下水はほぼ水平的に流動しており、地すべり末端では地表面近くまで上昇する。今回の豪雨による地すべり活動によるクラックは伊万里市側の西方ブロック程明瞭に観察され、地すべり活動も小規模な地すべりとなっている。当地すべりの対策工としては、①亀裂の状況および地形から判断して大規模な地すべりであると考えられ、杭等の抑止工では膨大な経費がかかること。②地すべり土塊が主に砂質土で構成されているため比較的地下水が集水しやすいこと。③地すべり活動は構成土塊の性質より、地下水位が異常に上昇した場合、比較的急激な運動をなし、現在きわめて緩慢または停止している可能性が高く、井戸の施工が安全に実施できること。④地下水位が斜面上部では低く、比較的地すべり土層厚の薄い地すべり末端部で高く、集中的に集水が可能なこと等から集水井工の施工が妥当な工法と考えられよう。
