# 土 木 研 究 所 資 料

## 道路盛土の地震被害事例および その破壊形態に関する調査

昭和58年 3 月

建設省土木研究所  
地震防災部振動研究室

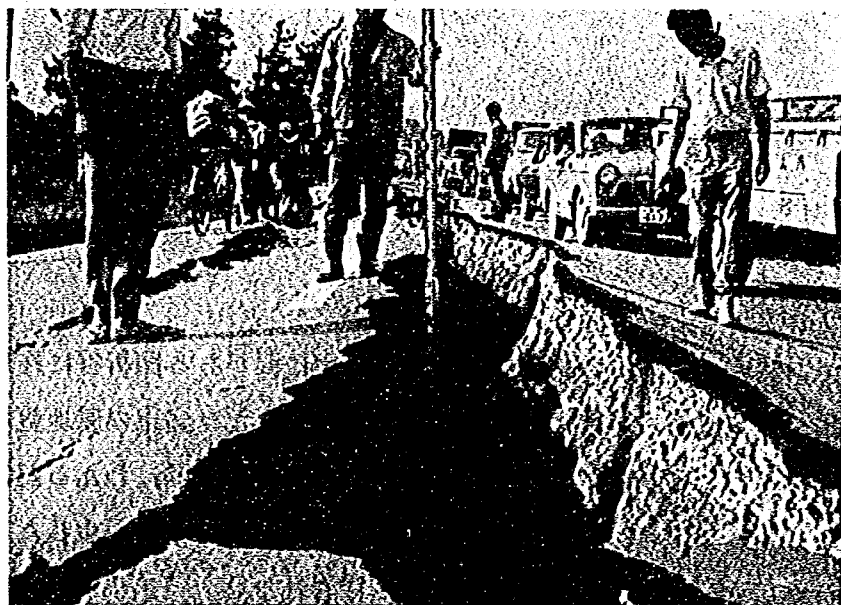
写真-1 新潟県西蒲原郡黒崎村善久(国道8号線)の被害状況(Ⅲ型破壊)

黒崎村善久地区は、信濃川堤防と道路の兼用工作物で車道巾員7.5m、昭和34～35年にアスファルト舗装を施工している。新潟地震においてみられた道路盛土の被害の中では最も被害の激しかった地点で、620mにわたり陥没、亀裂を生じ、写真-1に示すように道路中心部の縦方向亀裂の巾が1m以上、その深さも3m以上に達する箇所があった。また、道路全体が延長80mの区間にわたり、3m以上も陥没し、堤体はほとんど埋没滅失し、路面がのり尻地面とほぼ同じ高さまで落ちこみ、自動車交通は完全に不能となった。善久地区の盛土はすべて旧河道上<sup>2)</sup>に位置し、特に被害の大きかった箇所はちょうど河道の中心付近であったと述べられている。地質の概要は深さ11.4mまで非常にゆるい砂層が分布しており、N値は2～10程度で含水量が

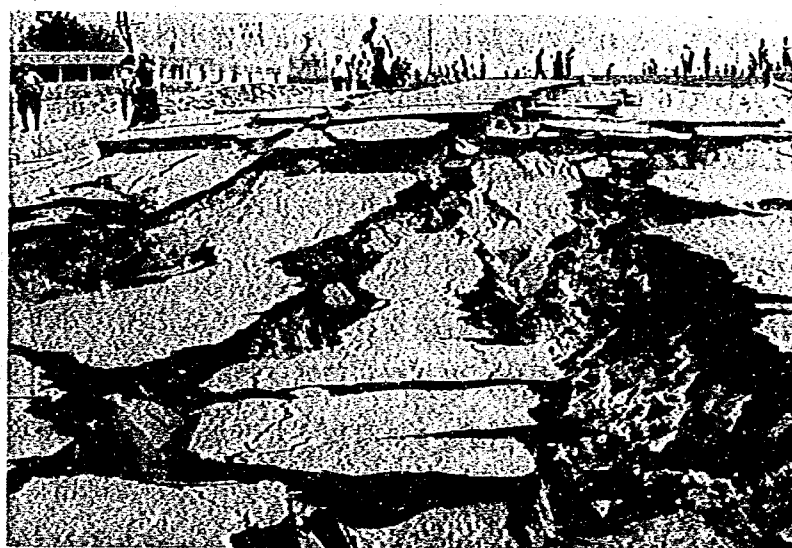
写真-2 昭和大橋左岸取付道路(県道)の被害状況(Ⅲ型破壊)

昭和大橋左岸部、大野大橋右岸部の取付道路についても善久地区と同様に旧河道のゆるい砂層上に位置しており、その被害状況は同じく道路縦断方向に大きく割れて全体的に1～2 m程度沈下、陥没が生じている。(写真-2、3参照)また、この両地点では、ともに対岸部の取付道路の被害は軽微であるという共通した特徴がみられた。兩岸部を比較すると地盤構成、地盤条件が多少異っており、このことが被害の差に微妙に影響しているように思われる。

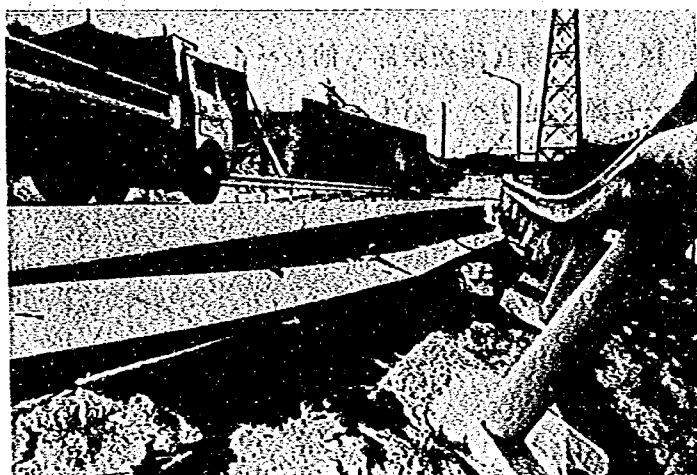
写真－１０ 青森県上北郡野辺地町（主要  
地方道むつ野辺地線）の被害  
状況

また、Ⅳ型破壊のうちで写真-10に示すように、盛土中央部が陥没して盛土のり肩が両側に押し広げられたような破壊が生じている例もある。これは、主要地方道むつ・野辺地線の野辺地町付近の被害であり、まわりは沼沢地であることから、軟弱なビート地盤の側方流動とも考えられる。

盛土中央部の陥没（Ⅳ型破壊）
