ISSN 0386-5878  
土木研究所資料 第2167号

# 土木研究所講演会

## 講演集

建設省土木研究所

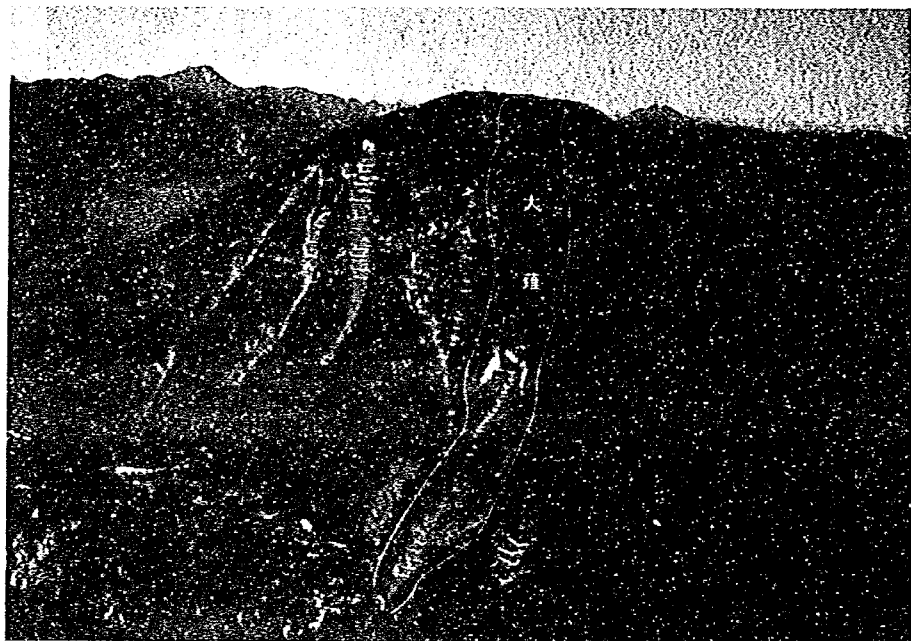
写真-7 男体山麓崩壊

特徴は地質的に極めて、脆弱な点であり、地区全般を通じて、男体熔岩（輝石安山岩）と角礫凝灰岩、火山砂礫層の互層をなしており、熔岩の割目、或は、熔岩と砂礫層の境にそって、降雨等が次第に滲透し、凍結融解によって陥落し、V字溪谷に発達した。崩壊斜面は、火山灰砂、礫が堆積し極めて不安定な状態にあるが、上部及び中腹部には断崖がある。断崖の上部に厚さ3～4mの熔岩の層があり、崩落に対する一時のささえとなっている。下部は熔岩の上に火山灰砂及び火山礫の層が厚く堆積し、表面は絶えず移動している。山腹の崩壊も降雨毎に拡大するため土砂の生産が絶えない。しかし沢の上部は比較的厚い火山礫層をなしているが、下部に行くに従って火山灰層が厚くなり、所によっては安定勾配にまで達している。

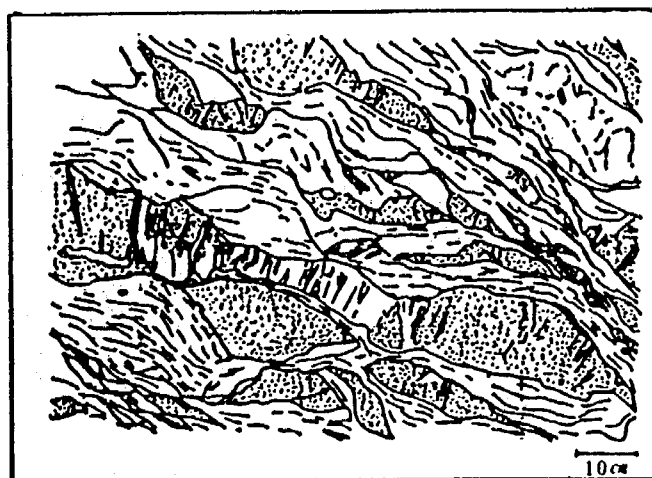
図-19 長島ダムサイトのシアゾーンスケッチ<sup>11)</sup>

次に前に述べた断層によく似たものとて広域破砕岩があるが、この例として長島ダムで行われた詳細な地質調査に基いたダムサイトの地質を示すと図-18のようになる。又、このサイトで問題となっていたいわゆるシアゾーン(図-19)の解釈については次のように考えられた。長島ダム周辺の四万十層の中にあつては、シアゾーンは流れ褶曲とせん断褶曲帯との中間の領域に発達している。そして砂岩層やチャートまたは粘板岩の細互層部に発達しており、このこ

とは褶曲のときの砂岩やチャートと泥質岩の物性的(強度や延展性)な違いが要因となっていると考えられた。即ち、一般に泥質岩は砂岩やチャートに比べて流動変形に対してその速度が早いとされて

いるが、細互層部では双方の岩石の境界においてせん断が働きそのため地層間に生じた細かいすべり面であると考えられる。しかし、これらは大きな封圧の下で形成されたものであり、初生的には開口した割れ目ではないが、その後の断層運動や風化、変質などを受けや
