コンクリート構造物の塩害に関する文献調査抄訳集

建 設 省 土 木 研 究 所

# コンクリート構造物の塩害に関する文献調査抄訳集

山内幸裕 片脇清士  
丹野 弘 平山伸司

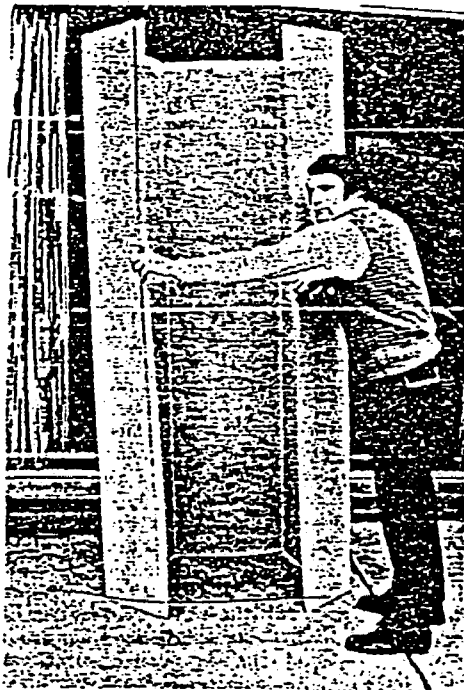
図- 5. 5  
繊維補強ジャケット

一般に、既存構造物の補修は、劣化したコンクリートを取除き、そのあとに新コンクリートが打設されることが多いが、ここで報告されている型枠は、繊維補強されたプラスチックでできており、ポリマーモルタル打設用の型枠としての機能だけでなく、新コンクリート打設後もそのまま放置して、防食材としての機能を有している点に特色がある。

施工手順は、まず、劣化コンクリートを取除き、上記の型枠を建込む。その後、型枠とパイル間の空隙にエポキシモルタルを充填する。脱型は、不要である。本工法は埋殺し型枠を用いるため高価であるが、施工実績もあり、補修工法のひとつとして有望視されている。
