# 土木研究所資料

## 疲労損傷を受けた合成H形鋼橋の応力頻度測定

昭和61年3月

建設省土木研究所  
構造橋梁部橋梁研究室

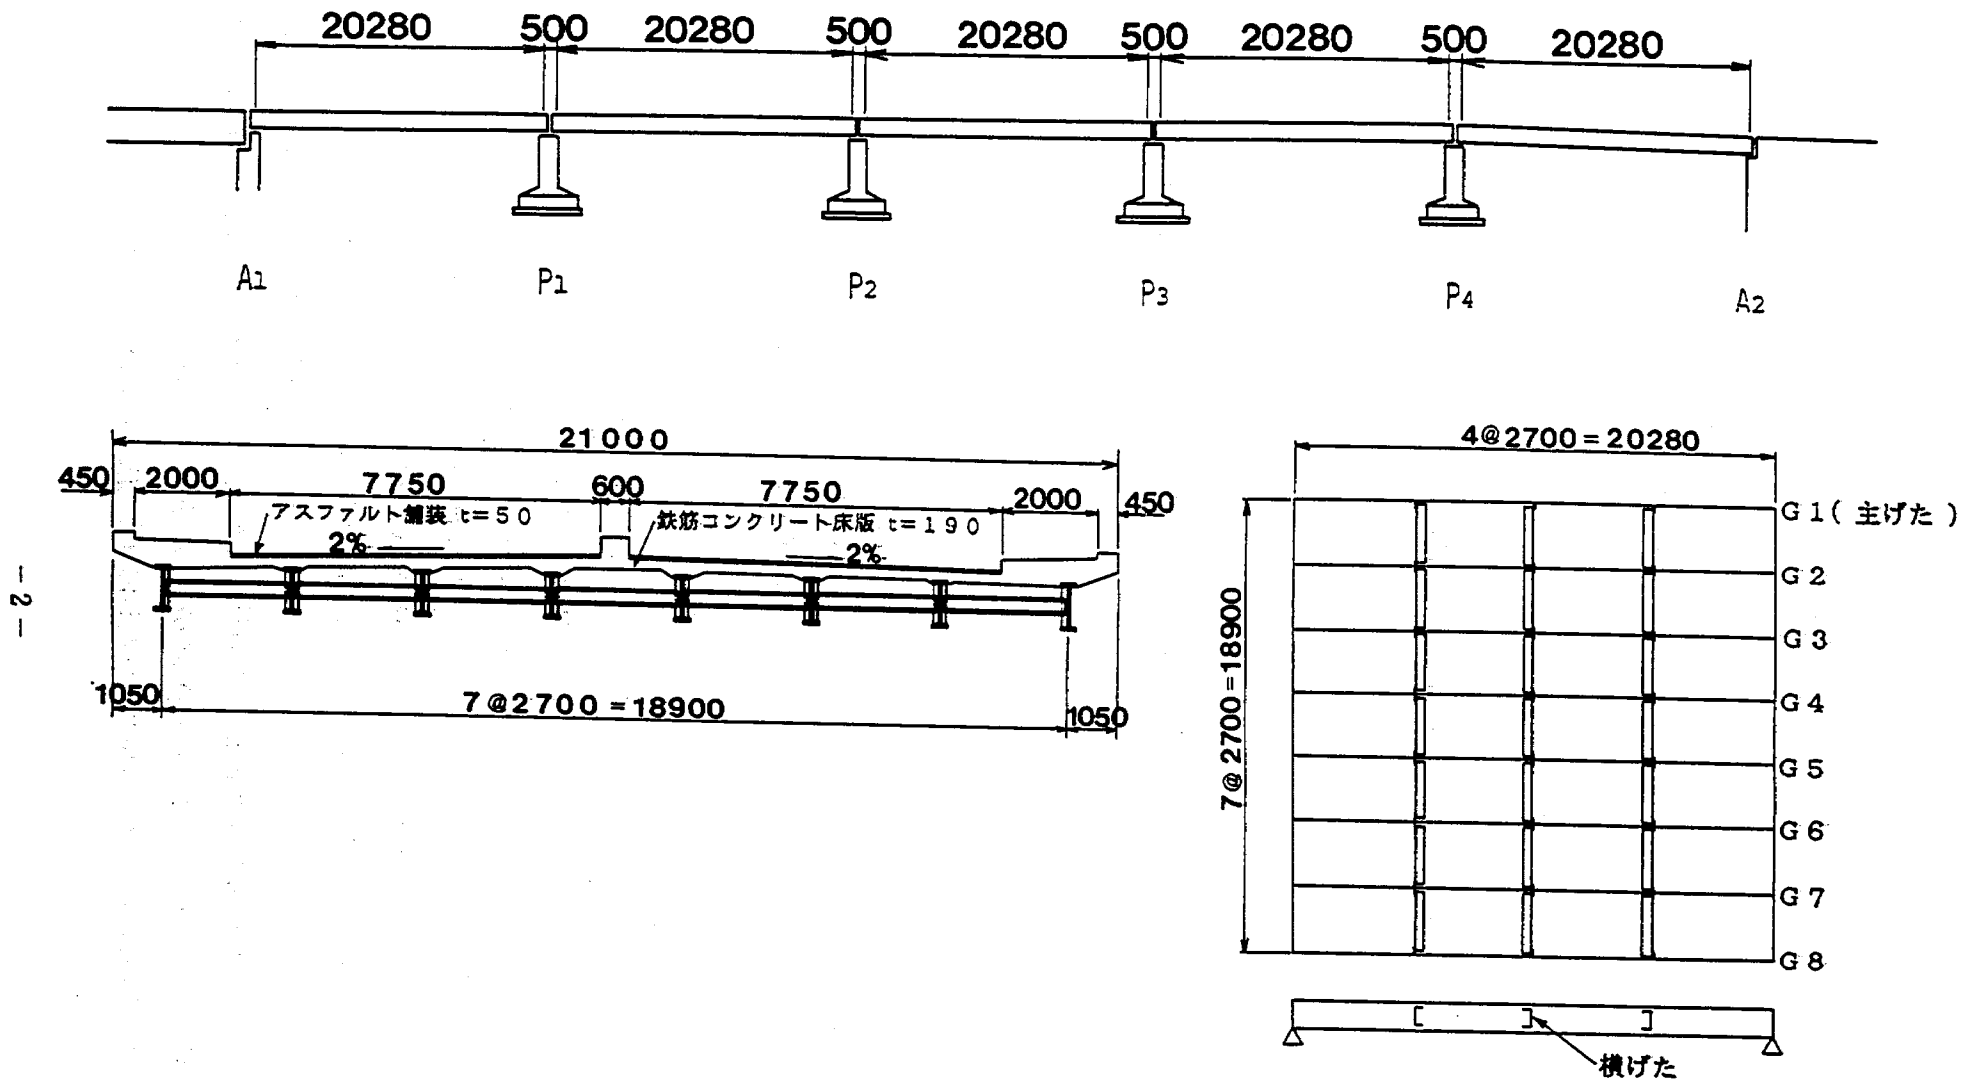
図 - 1.1 S 高架橋の一般図

S高架橋は、支間 20.28 m、全幅員 21 m の単純合成 H 形鋼橋 5 連から成り、昭和 44 年に架設された。一般図および標準断面図を図-1.1 に外観を写真-1.1 に示す。

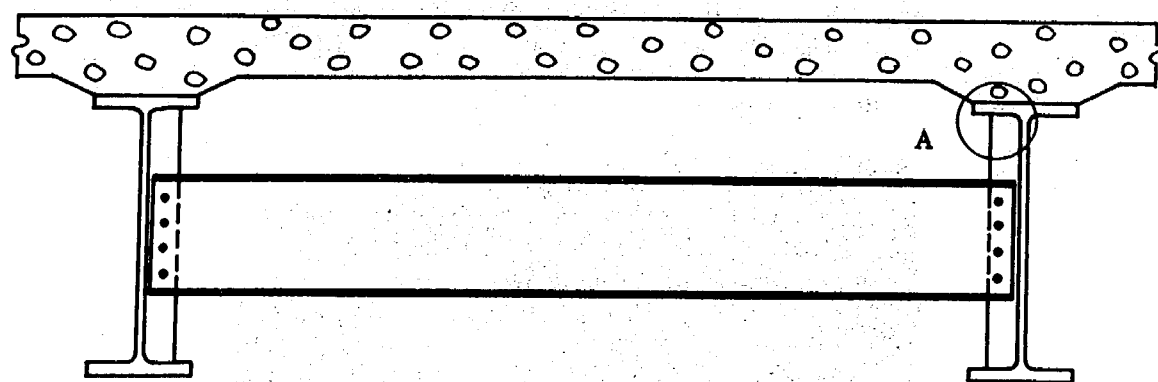
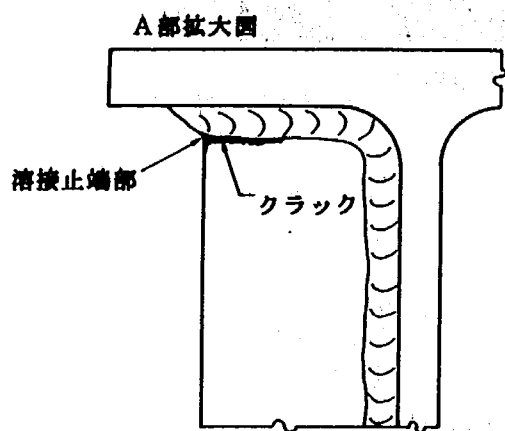
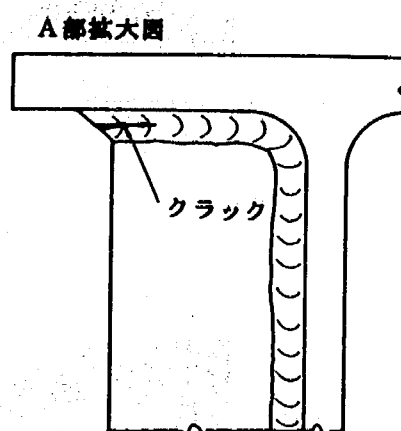
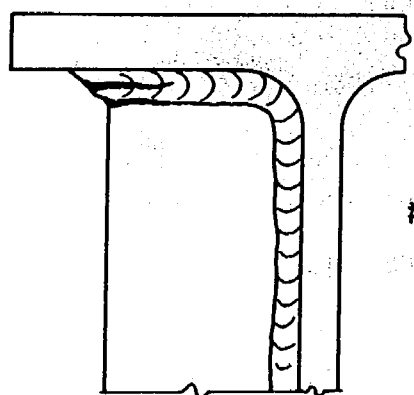
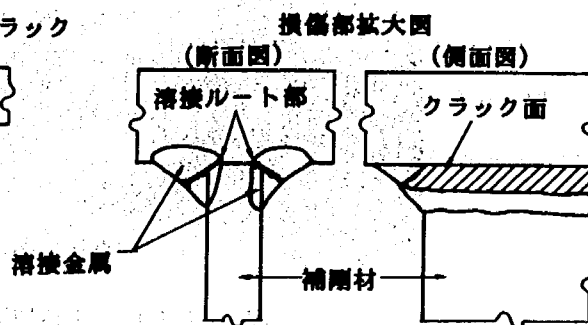
図-1.2 垂直補剛材と上フランジの溶接部に発生したクラック

損傷は、中間横桁を取付ける垂直補剛材と主桁上フランジとの隅肉溶接部に生じており、主桁ウェブと反対側、補剛材コバ面の溶接部からクラックが発生し、ウェブ方向に進展している。クラックの発生位置などの特徴から、これらは文献<sup>2)</sup>および<sup>3)</sup>に報告したものと同様の疲労クラックであると考えられる。

代表的なクラックの状況を図-1.2 および写真-1.3 に示す。クラックはその発生位置から 2 種類に分類される。1 つは図-1.2(a)のように溶接止端の応力集中部から発生したもの、もう 1 つは(b)のようにルート部(溶接される材片の交差する部分)から発生したものである。一般に溶接のサイズが小さいと、溶接部が弱点となって(b)のようなクラックが発生しやすく、逆に溶接サイズが大きくなると、(a)のような補剛材そのもののクラックが主体となるが、ここでは(c)のように両方が同時に発生しているケースもあり、溶接サイズが 2 種類のクラックを区分する境界値付近であったことを示唆している。クラックの規模は、垂直補剛材のコバ面にわずかにみえる程度のものから、補剛材を厚さ方向に貫通し、側面に 65 mm も伸びたものまで広範囲である。但し、垂直補剛材にはスカラップがないため、他橋の事例にみられたようなスカラップ周辺からのクラックは存在しない。

(a) 溶接止端から発生したクラック

(b) ルート部から発生したクラック

(c) 2種のクラックが同時に発生した例

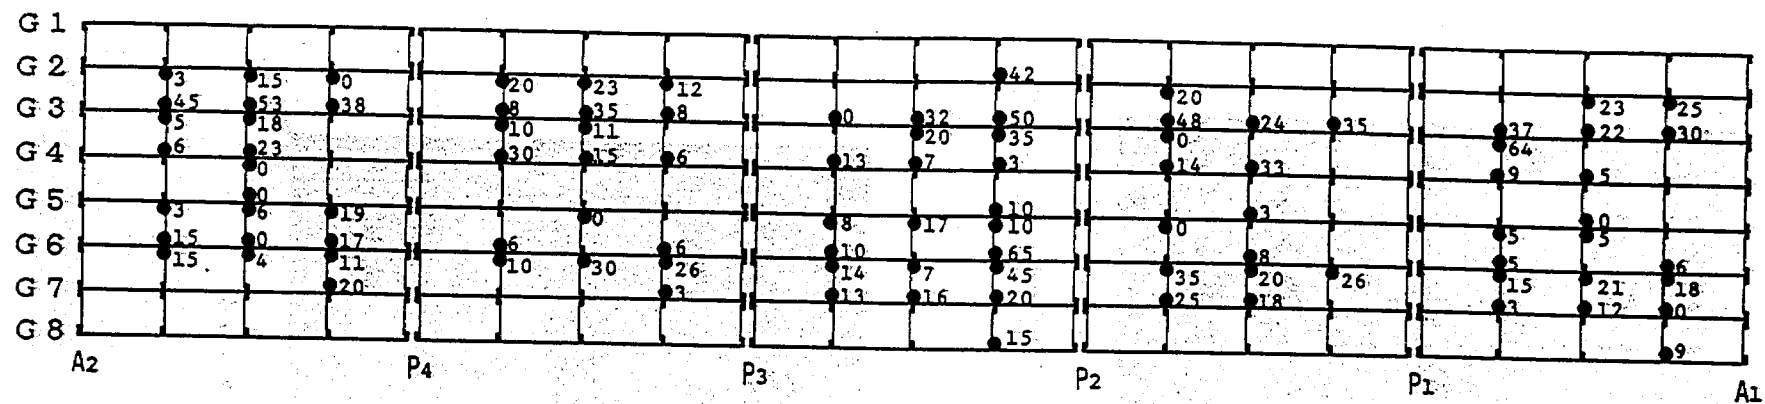
図-1.3 疲労クラックの分布

図-1.3 は橋梁全体における損傷の分布を示したものである。本橋は 8 本の主桁からなり、損傷を生じたところと同じ溶接部は支点上を除いて全部で 420 箇所あり、そのうち約 46% の 196 箇所に疲労クラックを生じている。損傷の分布は上下線ともほぼ同様であり、車道部の損傷率が高く、特に 2 つの車線にはさまれる G 3 および G 6 桁に集中しているのが分る。逆に、歩道部の損傷は非常に少ない。このように、疲労クラックが通過車両により生じる繰返し応力に起因するものであることは明らかである。

\* ●はクラック発生箇所  
数字は垂直補剛材側面のクラック長

図-1.3に示した損傷状況のデータから、各々の測定点と同じ構造条件となるものを5連分集め、垂直補剛材側面のクラック長の平均とクラック発生率をそれぞれ示した。No.5を除けば、累積被害が大きいほど損傷程度が大きくなる傾向が見られる。測定を行ったP4-A2間の上り線は、橋の通過後すぐに立体交差があり、多くの大型車が右左折のため側道に流れる。このため、測定支間の走行車線では、車両は比較的左端に近い部分を走行する傾向があり、他の支間と垂直補剛材の応力状態が異なる可能性がある。そこでそれぞれの測定位置における補剛材側面のクラック長を同様に示してみたが、この場合には、累積被害の計算値との矛盾は少なくなる。

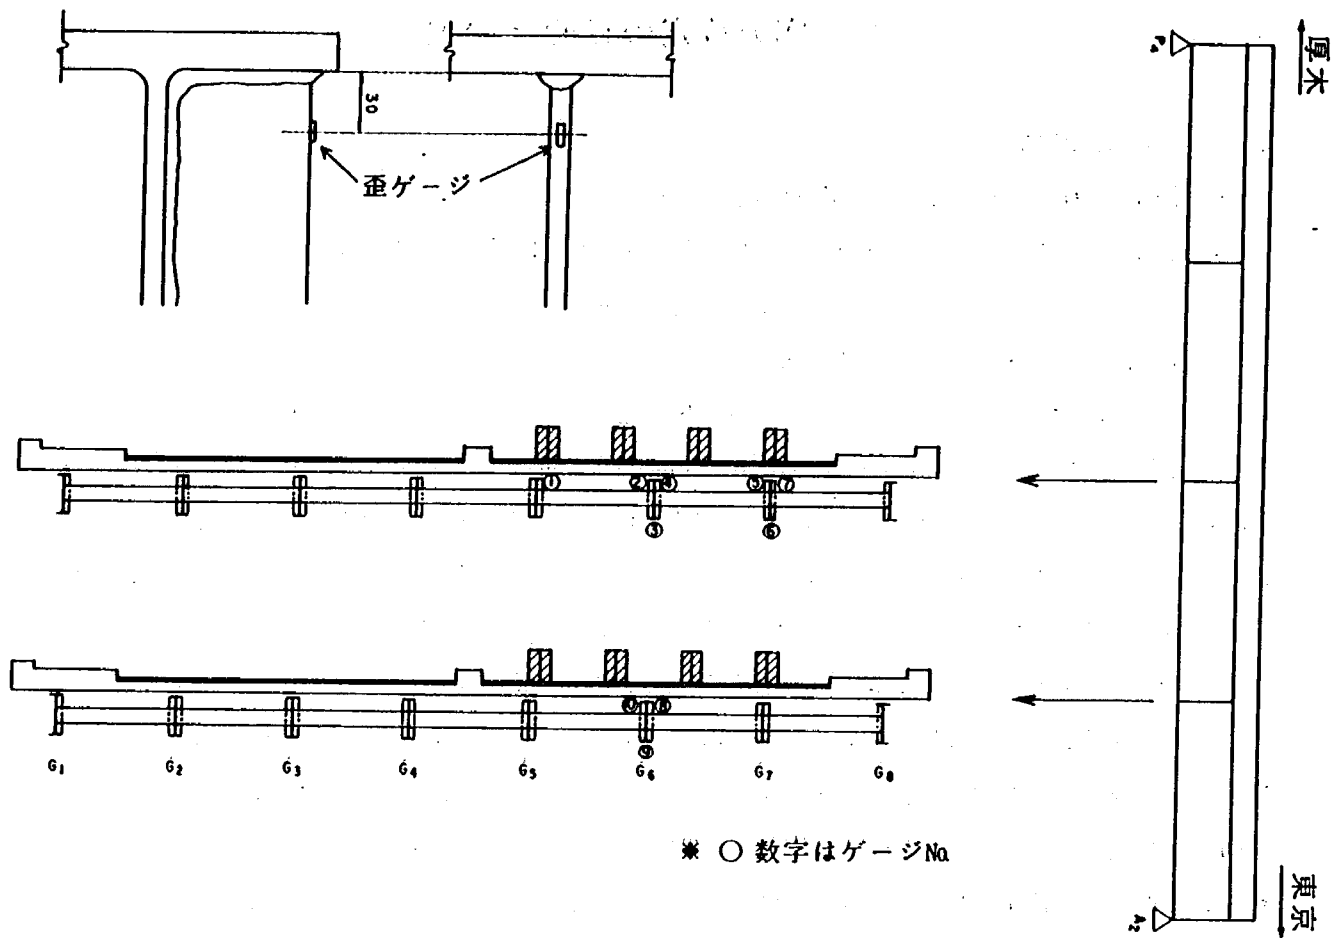
図-2.1 歪ゲージ貼り付け位置

損傷分布および車線の位置を勘案した上で計測位置（全部で10点）を図-2.1のように設定した。③、⑥および⑨は下フランジ下面中央で橋軸方向、その他は図に示すように垂直補剛材のコバ面に鉛直方向に歪ゲージを貼り付けた。②～④および⑧～⑩の測定位置は、それぞれ支間の中央および1/4点ということ意外は同じ条件である。垂直補剛材に貼ったゲージの上フランジ下面からの距離は、測定部に最大15mmのクラックが存在したため、その影響を排除するため2倍の30とした。本橋の場合、主桁上フランジと横桁とが離れているので、この距離の影響は小さいものと予想される。垂直補剛材への歪ゲージの貼り付け状況を写真-2.1に示す。測定対象をP4～A2間としたのは、この区間のみ縦桁増設前で

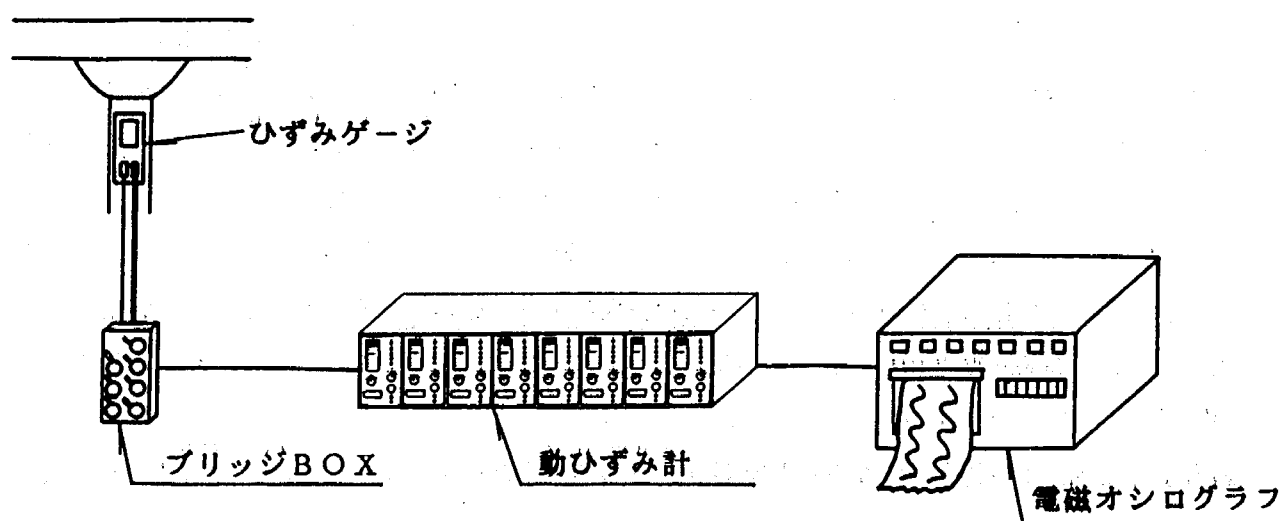
図-2.2 測定機器および接続図

以上の計測を縦桁増設前後にそれぞれ行った。測定機器の容量の都合で同時に8点の歪しか計測できないため、表-2.1に示すように測定点を選んで計測した。

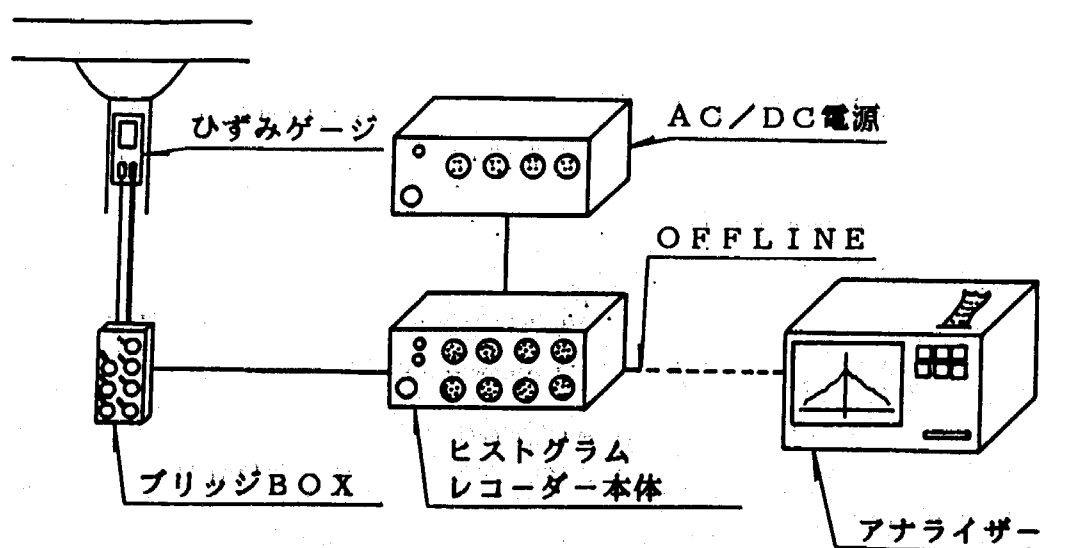
図-2.4 ヒストグラムレコーダおよび接続図

疲労に対する影響の大きさを評価するには、発生する応力のほかにその繰返し回数が重要なファクターとなる。本測定には最近開発されたヒストグラムレコーダ（自動応力頻度測定器）を使用して主桁および損傷部付近における24時間の応力頻度を測定した。

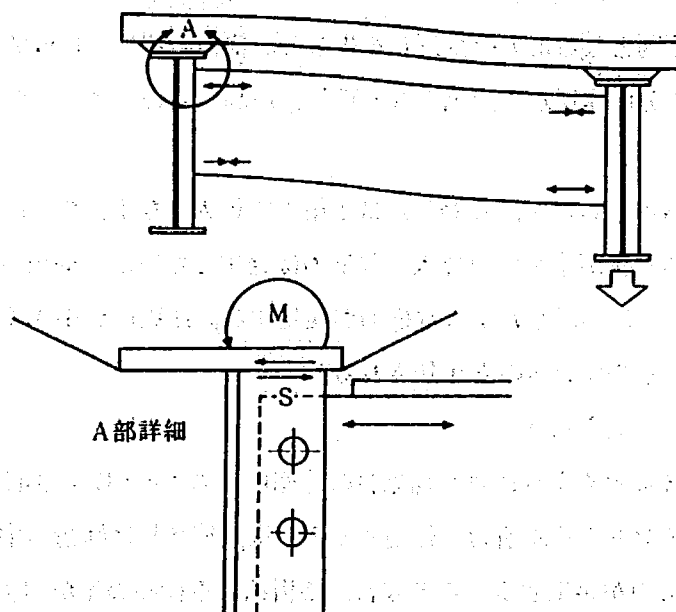
図-3.1 予想される損傷原因 (1)横桁の荷重分配作用

分、特に両車線にはさまれたG3およびG6桁の損傷度が高くなっている。一方、横桁ごとの整理を  
と、たわみの大きい支間中央とその両側の横桁部の損傷度には有為な差はみられない。したがって、3.  
1に述べた(1)横桁の荷重分配作用が支配的な要因とは考え難い。

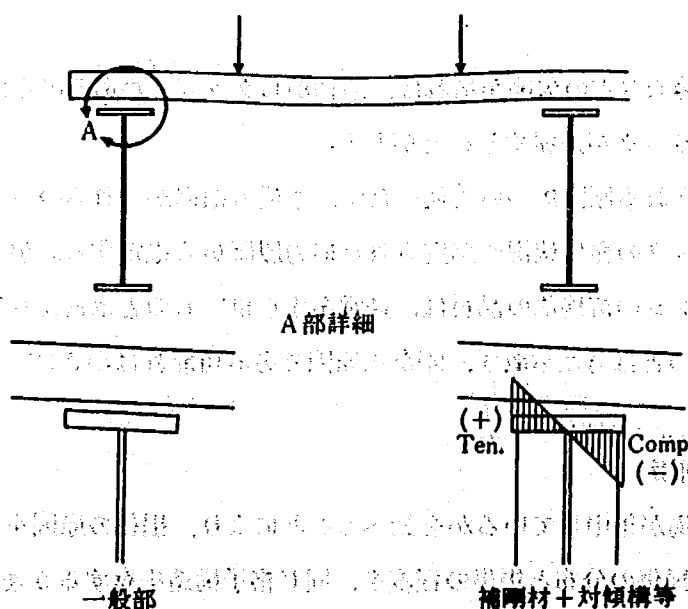
図-3.2 予想される損傷原因 (2)床版のたわみ

以上のことから、本橋のRC床版の損傷がかなり進行していることを考え合せると、(2)床版のたわみ  
の影響がかなり大きいのではないかと推察される。

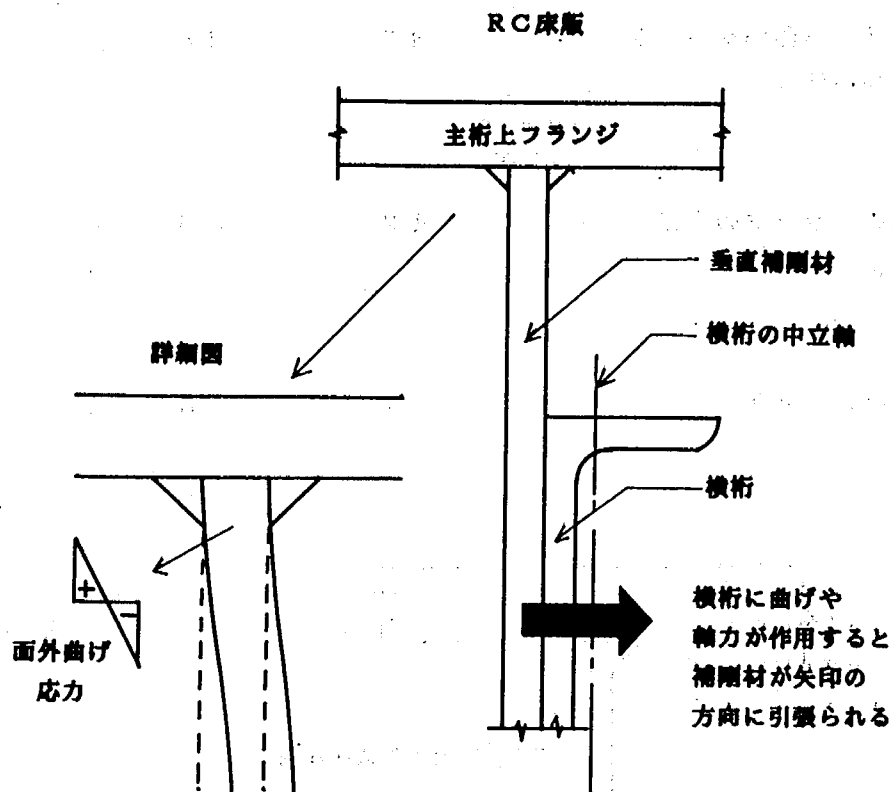
図－3.3 予想される損傷原因 (3)横桁の取り付け方法による偏心曲げ

図-3.5は、垂直補剛材の横桁取り付け側とその反対側におけるクラック長の比較をしたものであるが、  
有為な差は認められない。したがって、(3)横桁の取り付け方法による偏心曲げの影響も主要因とは考え  
られない。

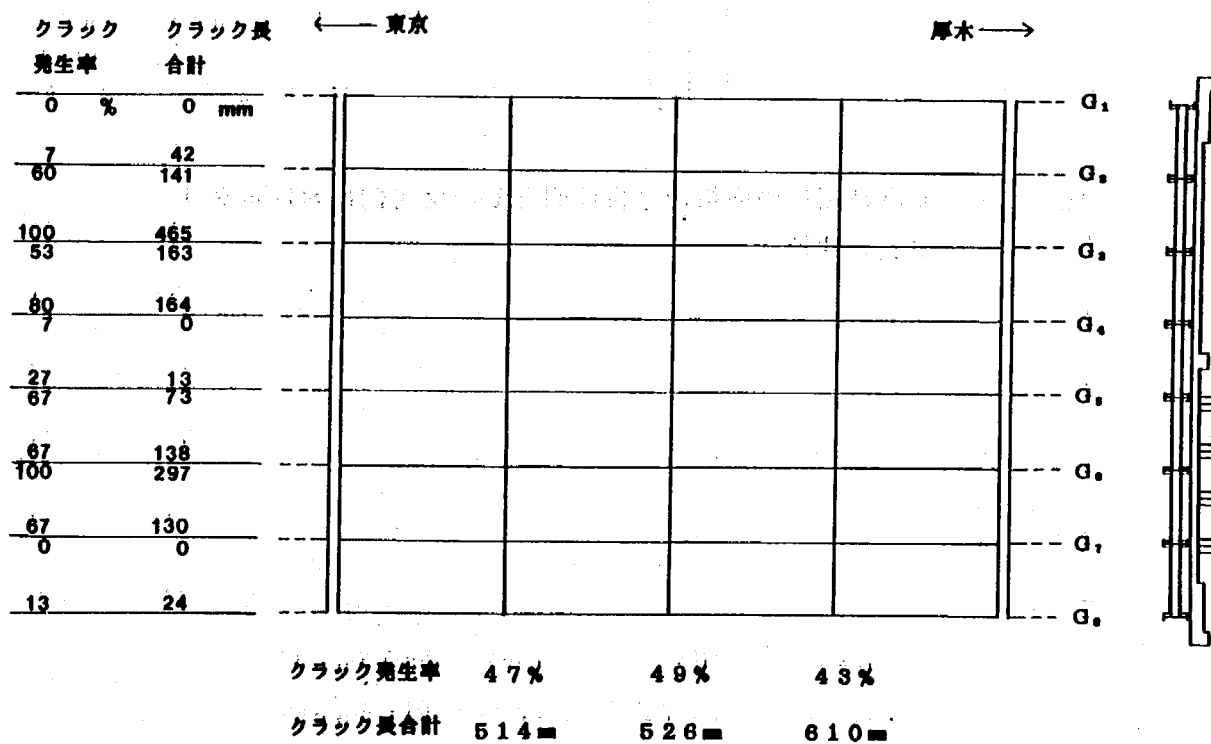
図－3.4 損傷分布図

橋梁のどの位置に損傷が集中しているかを調べることにより、損傷の原因をある程度推定することができる。図-3.4は、損傷の分布と損傷の程度を、同じ格子構造を有する5連の支間を合計して示したものである。

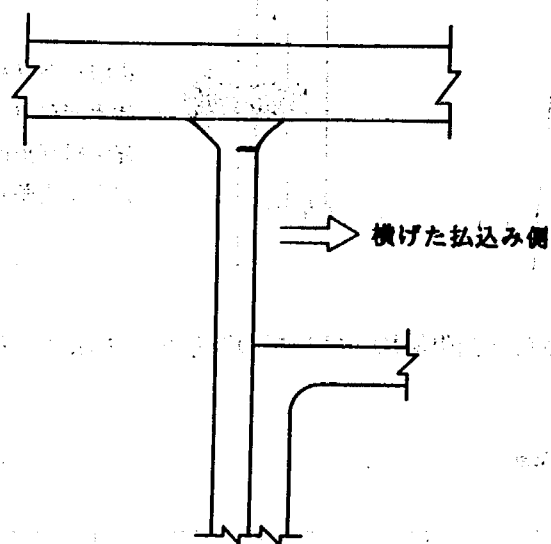
図-3.5 垂直補剛材の横桁取り付け側とその反対側におけるクラック長の比較

横げた払込み側のクラック 38 44 %  
の方が長い場合

反対側のクラックの方が 42 48 %  
長い場合

長さが等しい場合 7 8 %

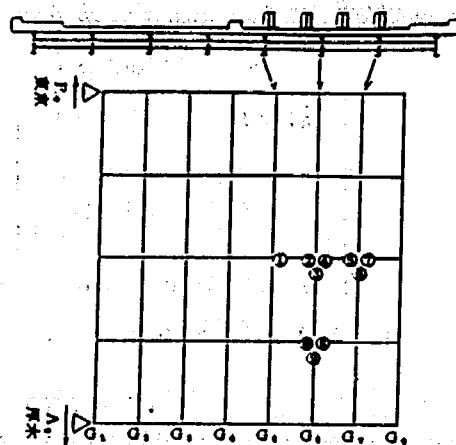
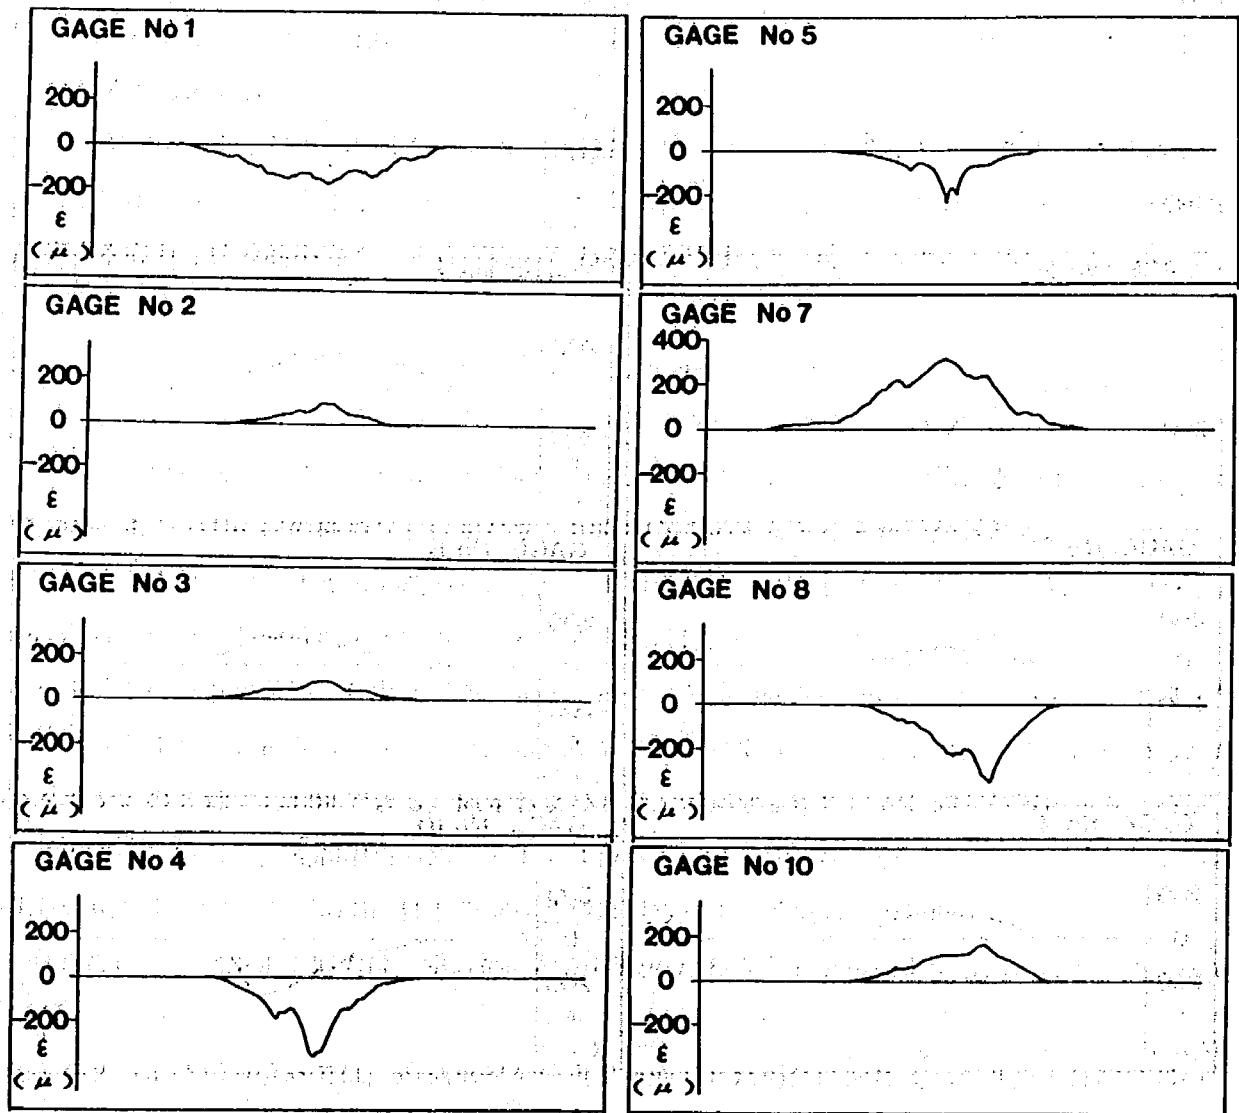
図-4.2 動的載荷試験時における応力履歴曲線図

これらの位置に発生する応力は、垂直補剛材が床版のたわみを下から拘束する形となるためすべて圧縮側となっている。

補強前

走行車線 50km/h

荷重車 (20t)

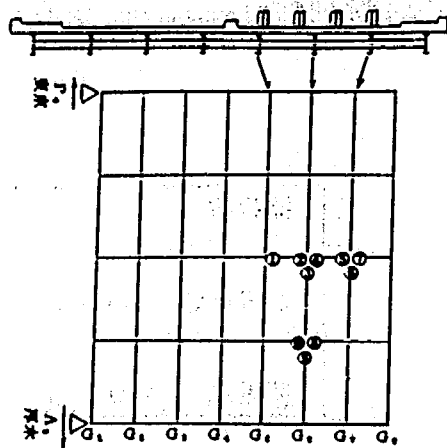
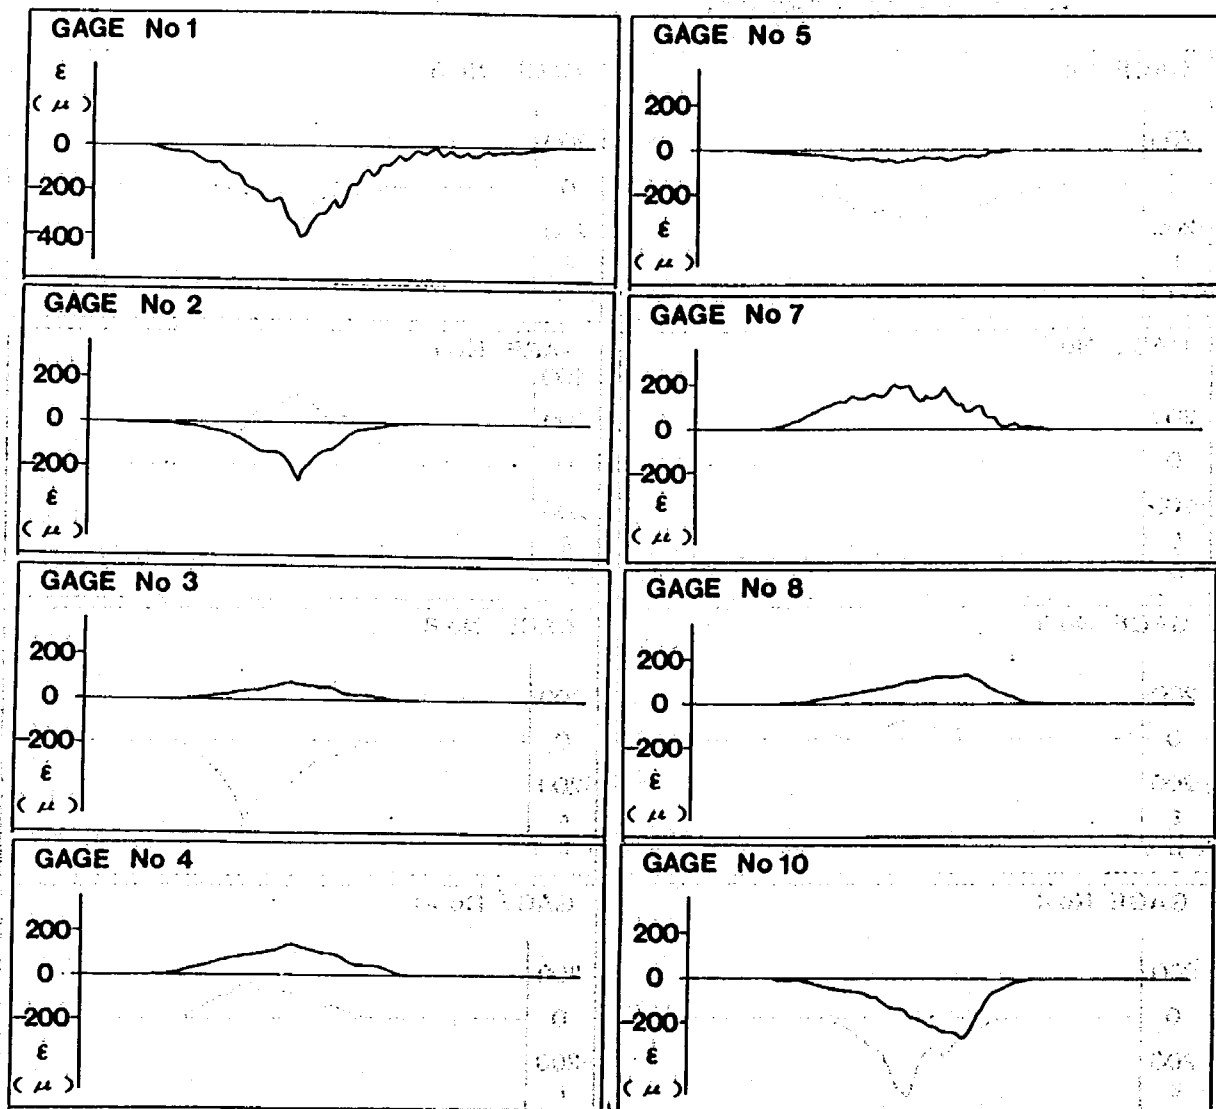
図-4.3 動的載荷試験時における応力履歴曲線図

No.1, 2および10の位置では、追越車線を荷重車が通過した場合に前に述べた3点とほぼ同じ荷重条件となる(図-4.3)。No.1および2には、車軸通過時の比較的鋭いピークが見られるが、走行車線通過時の3点ほどではない。このような走行車線と追越車線との差については特に検討はしていないが、一般に上下線一体の直線橋では橋面排水のための横断勾配を中央から両側に向かって付けるため、中央に近い主桁ほど床版との間のハンチが大きくなり、これが床版のたわみに起因する応力を低減させる働きをしていることも1つの理由として考えられる。

補強前

追越車線 50km/h

荷重車 (20t)

一方、荷重車走行時に大きな圧縮力を発生する垂直補剛材の主桁をはさんで反対側の（走行車線通過時にはNo 2, 7 および10, 追越車線通過時にはNo 4 および8）には、床版が上フランジから引離される状態になるため鉛直方向には引張り応力が生じている。歪波形については、圧縮側ほど車輪通過時のピークは明らかではない。

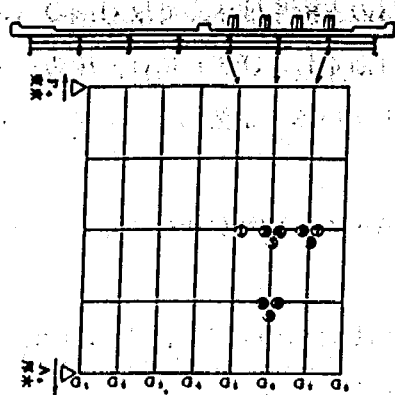
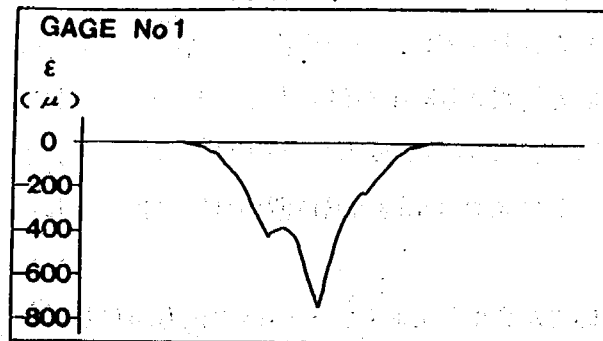
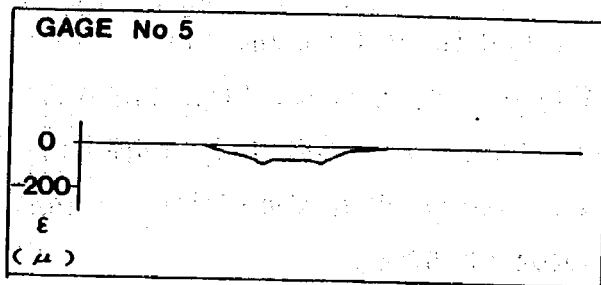
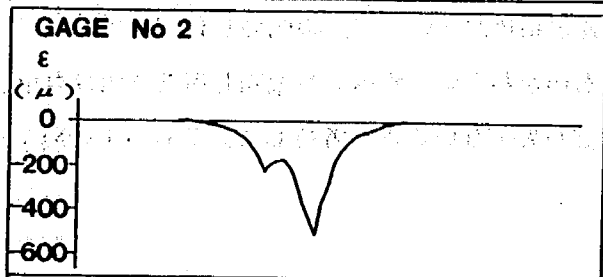
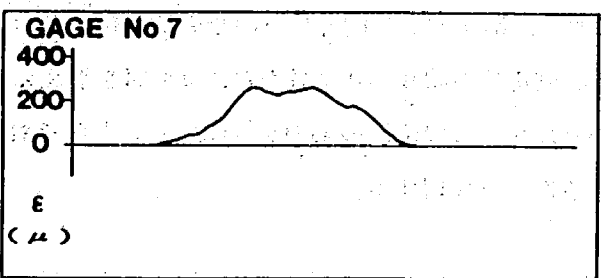
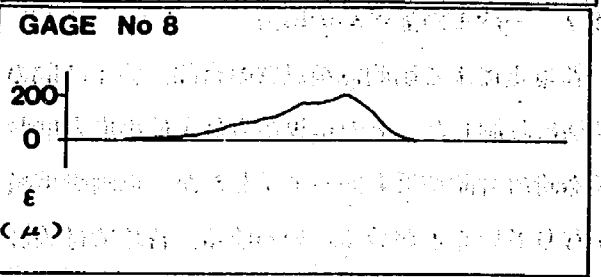
図一4.4 動的載荷試験時における応力履歴曲線図

図-4.4 は、最も大きな応力を生じた車両通過時の履歴曲線を示したものである。No 1 の歪ゲージ位置で最大約1600 kg/cm<sup>2</sup>の圧縮応力度となっている。またこのときの主桁下フランジの応力度も約260 kg/cm<sup>2</sup>と荷重車の約1.6倍となっており、このときの通過車両が荷重車と同じ3軸トラックであったことから推して、この車両の総重量は32トン前後であったものと推定される。

補強前  
追越車線  
一般走行

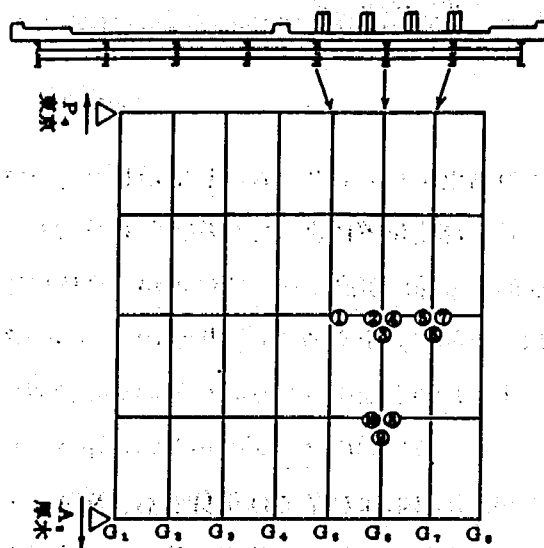
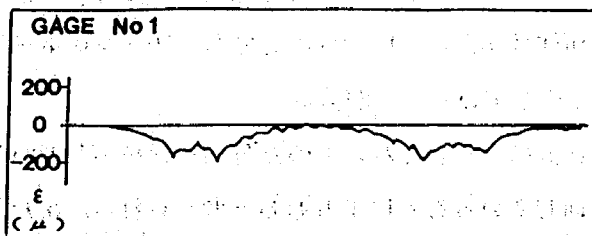
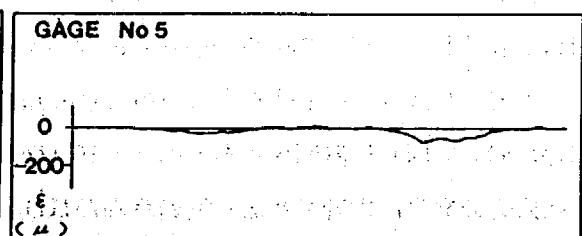
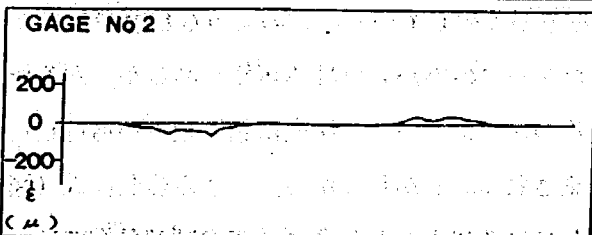
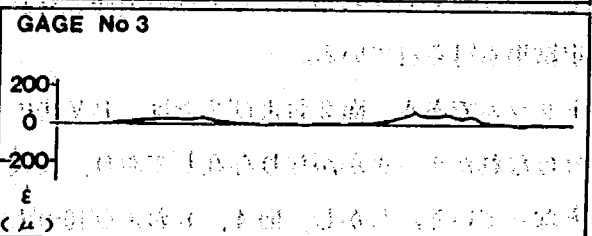
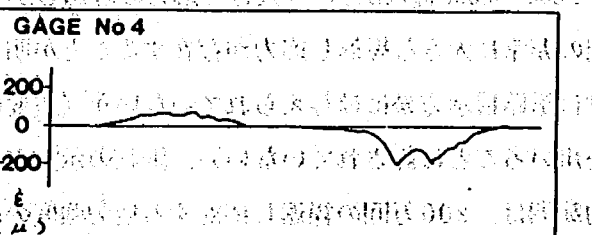
図-4.5 動的載荷試験時における応力履歴曲線図

図-4.5 は、走行追越両車線を大型車が続けて通過した時の応力履歴曲線を示したものである。波形から2台の通過が判別できるが、No 2, 4, 8 および10で応力が正負に交番しているのがよく分る。ここでは詳述しないが溶接部の疲労強度に対して応力比（ $R = \sigma_{max} / \sigma_{min}$ ），言い換えれば応力の正負の影響は小さいことが分っている。したがって、これらの位置では実質的な応力範囲が大きくなるため、

補強前

追越・走行車線

一般走行

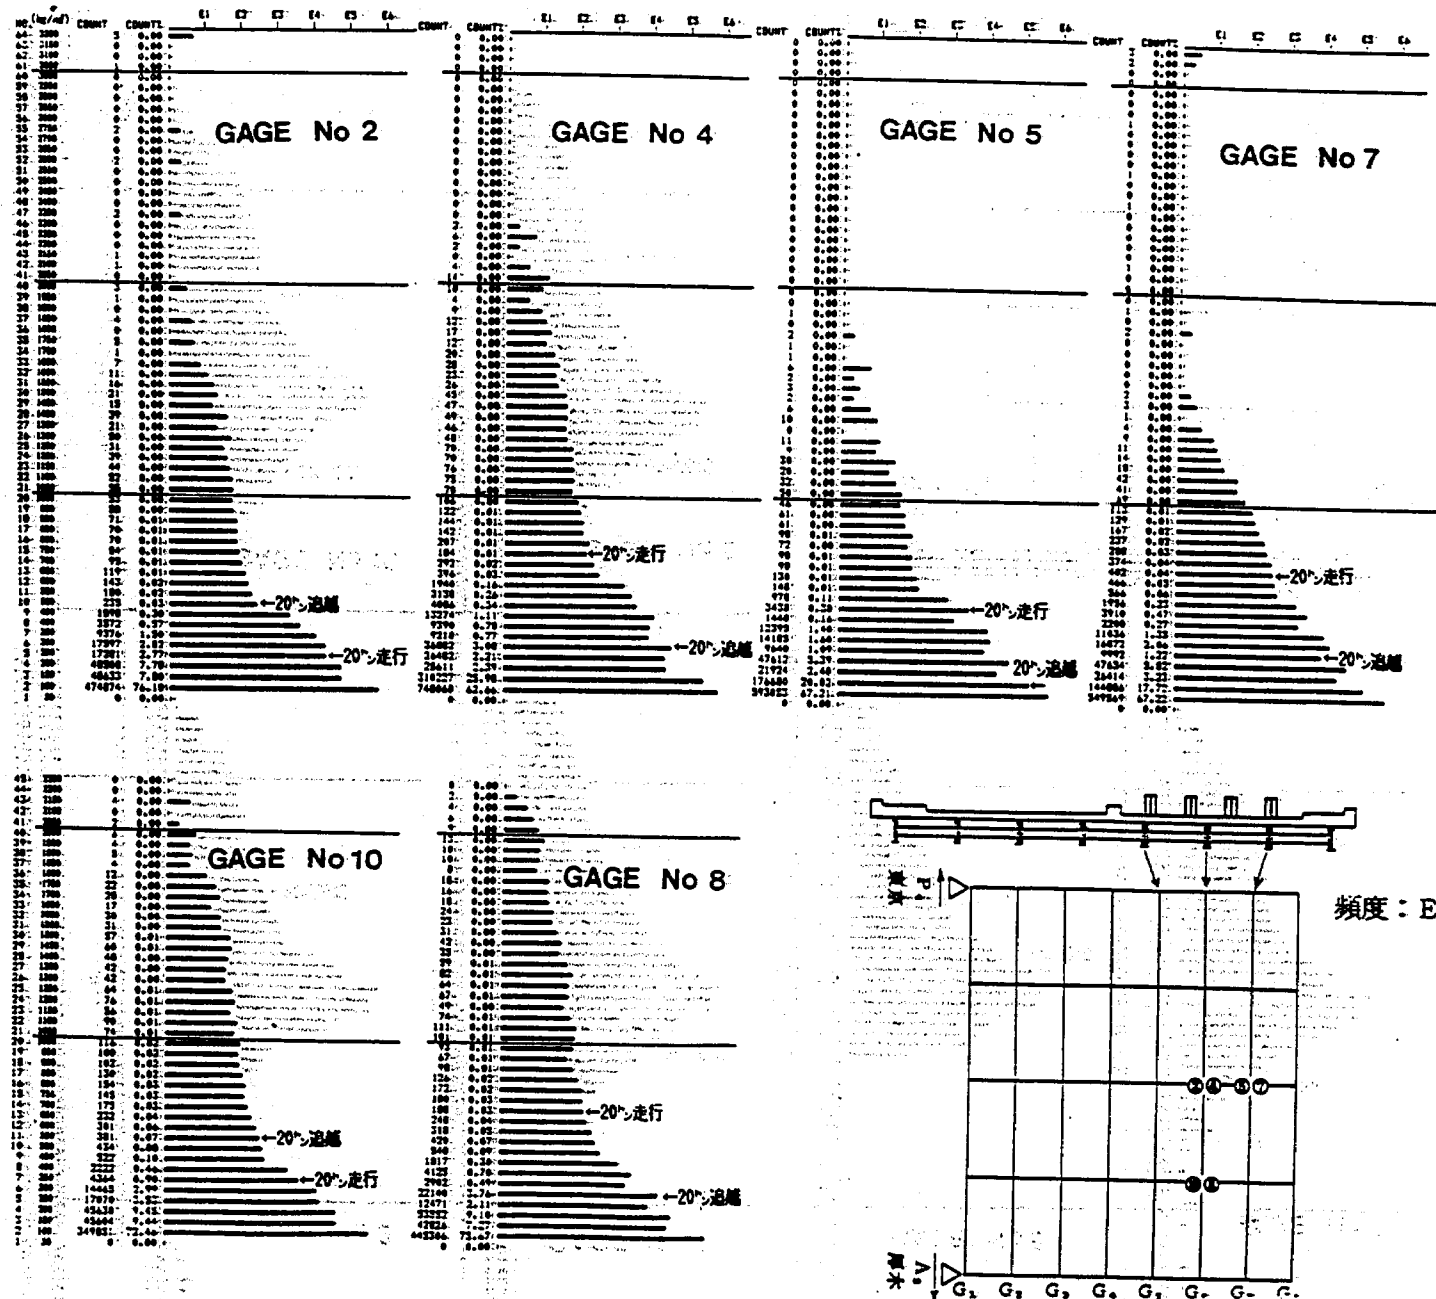
図-4.7 Rain Flow Method による応力頻度分布 (補強前)

図-4.7はR F法により処理した応力範囲のヒストグラムである。No.2および7では、P V法によるヒストグラムから想像されるように、分布図からかけはなれたデータがかなり存在しており、最大値は $3200 \text{ kg/cm}^2$ のフルスケールを超える非常に大きな値となっている。しかし、No.4、8および10のように比較的まとまった分布を示す場合においても、最大 $2200 \sim 2300 \text{ kg/cm}^2$ という大きな応力の繰返しが見られ、いずれにしろ損傷部付近には、溶接と直角方向の非常に大きな繰返し応力が存在することが明らかである。今回の損傷部のような溶接継手の疲労強度は道路橋示方書には与えられていないが（主要部材に応力を伝達する応力方向に直角な隅肉溶接継手を用いることは許されていない）、国鉄の示方書<sup>6)</sup>などを参考にすれば、ここで計測されたような応力範囲は、200万回の繰返しに対する疲労強度の倍以上の値となっており、これらの位置に疲労クラックが生じてもおかしくない条件となっていることが分る。

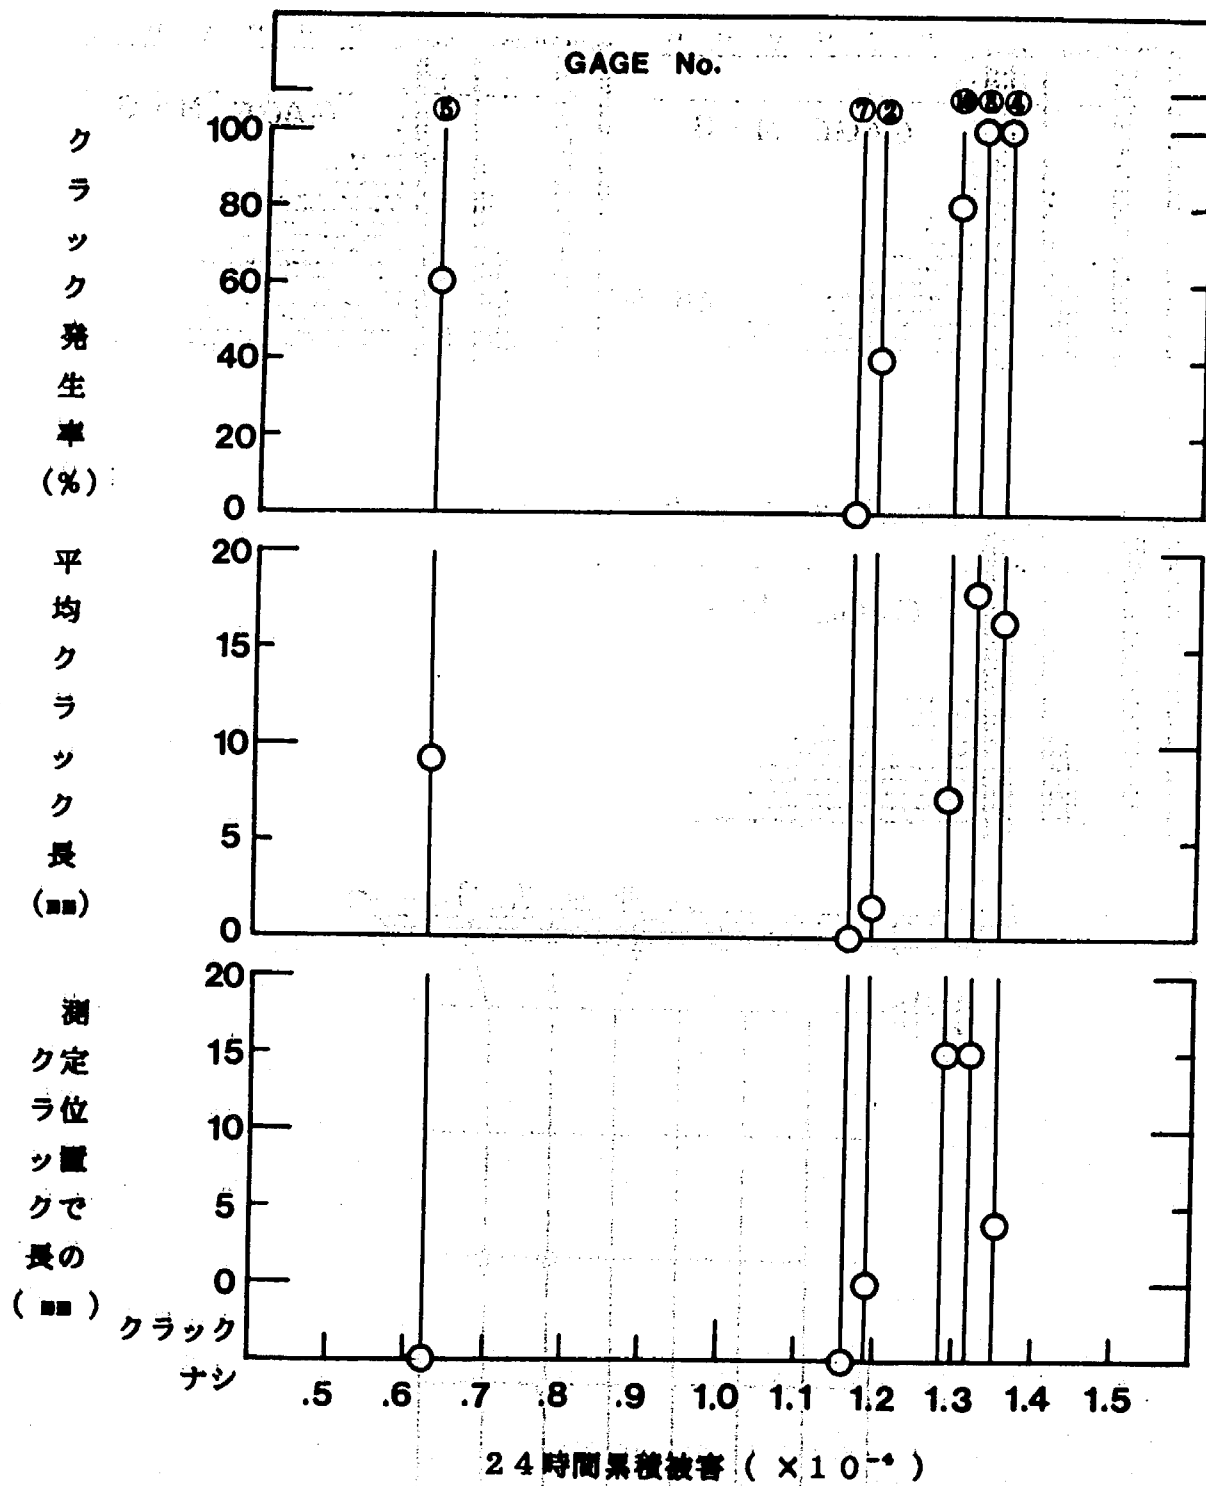
図-4.9 24時間累積被害と損傷程度の関係

図-4.9は、計算した24時間の累積被害と、疲労損傷程度の関係を示したものである。ヒストグラムから想像されるように、No 4および8の累積被害が最も大きく、No 10, 2, 7, 5の順となっている。

累積被害の計算値はほぼ $6 \times 10 \sim 3.5 \times 10$ の範囲にあり、仮に現在の交通状態が続くと仮定すると、約7.8～44年で疲労損傷が発生することになる。これは本橋の供用後損傷が発見されるまでの期間が約16年であったことを考えると、ほぼ妥当な数字である。

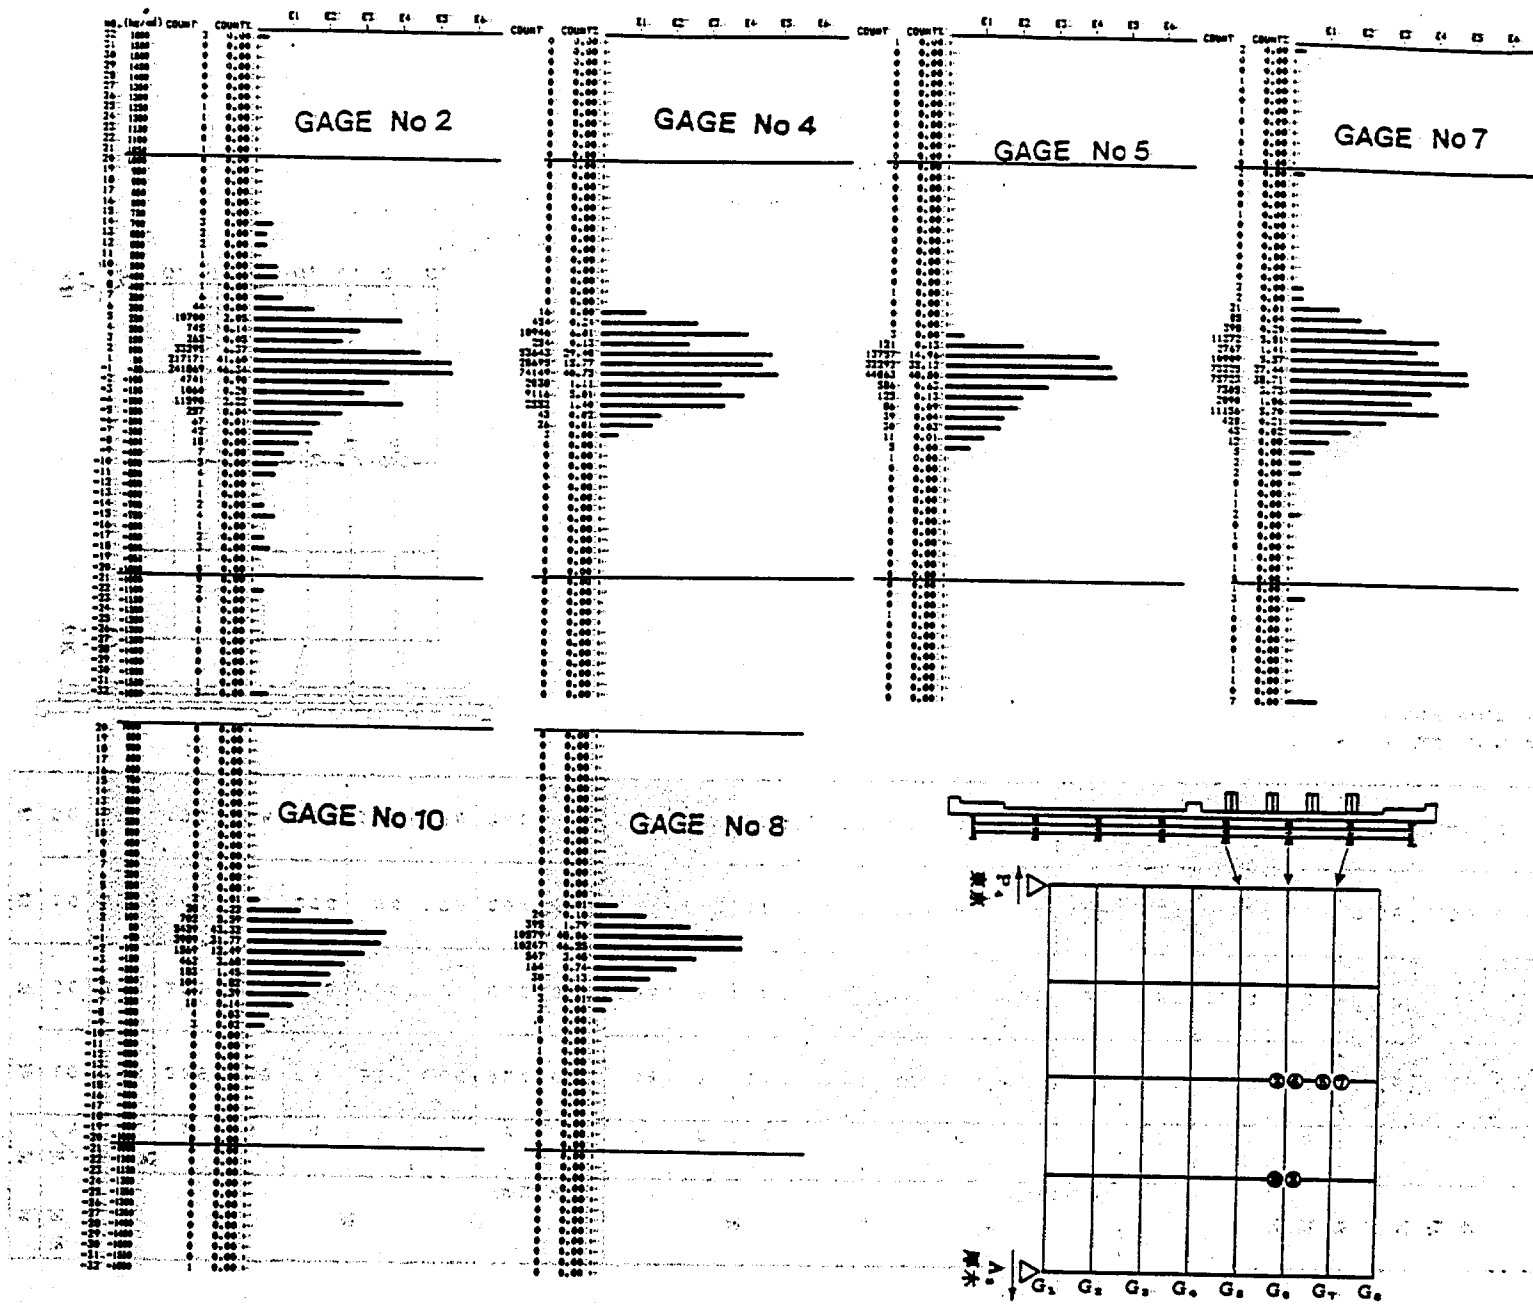
図-5.4 Peak Valley Methodによる応力頻度分布(補強後)

さらに、同じことを応力頻度分布で比較したのが図-5.4~6である。応力範囲 $500 \text{ kg/cm}^2$ 以上の応力を有効として24時間における疲労に対する累積被害を計算すると表-5.2のようになり、損傷部の受ける被害(Damage)が著しく減少していることがわかる。表の下段は、仮に現在の交通状態が続いたとした場合の疲労寿命を計算したものであるが、これを見ても疲労に対する性状が改善されたことがよく分る。
