# 土木研究所資料

## 八右衛門沢水理模型実験報告書 (I)

昭和61年 3 月

建設省土木研究所  
砂防部砂防研究室

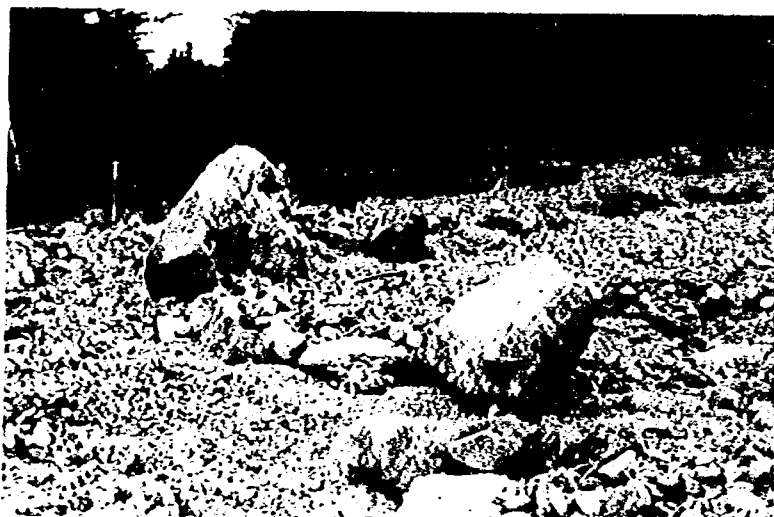
写真1 県道橋付近の土砂堆積状況

土石流に含まれて流下したと思われる転石が扇状地内の立木に衝突し、3～5 mの高さに痕跡があることや、土砂が林地内に進入した付近では樹木が立枯れている事などから、扇状地内や県道付近にかなりの規模の土砂堆積がみられたことを暗示している（写真1）。

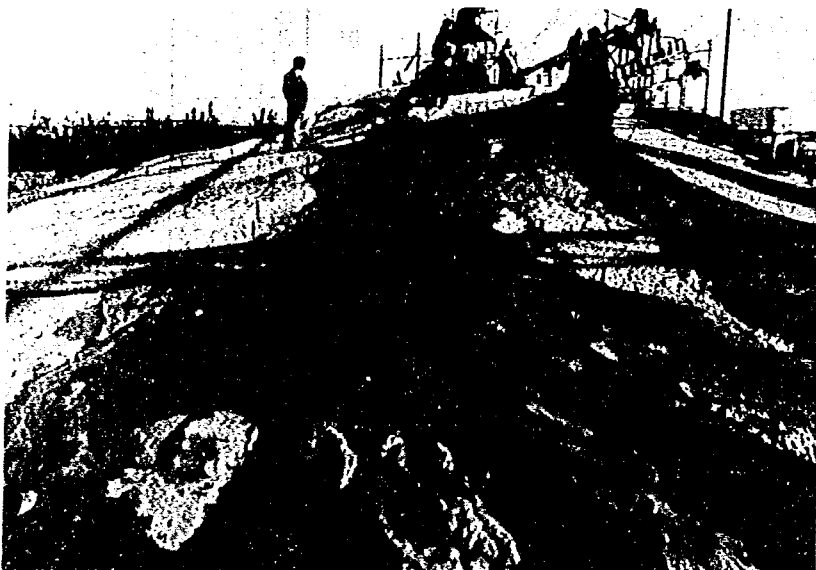
写真23

後続流により土砂は下流まで流下  
される。

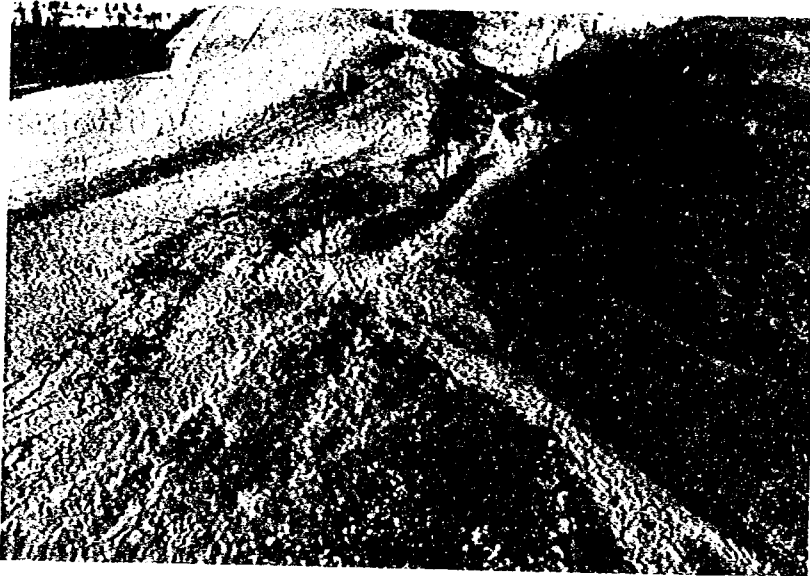
写真29

- 合流部の流水の首振りの状況
- 帝国ホテル側への氾濫の位置から氾濫する。

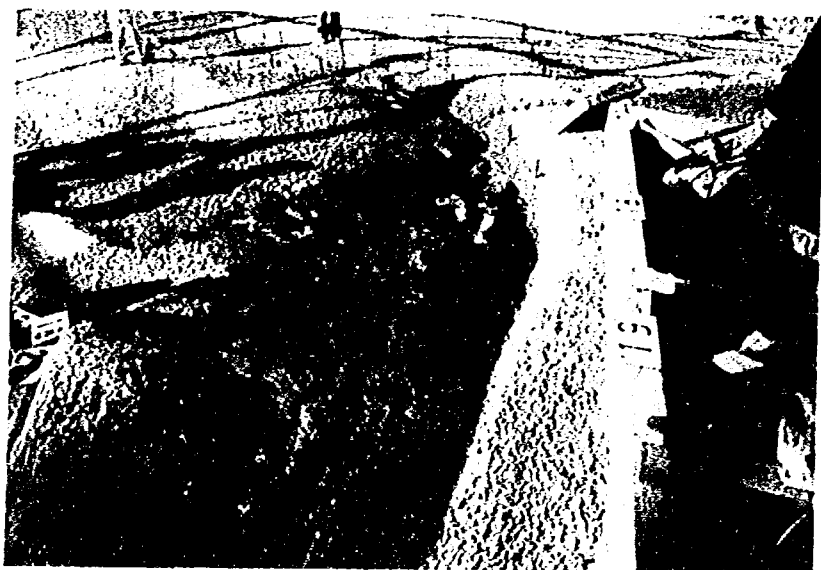
写真36

土砂はNo17までに堆積する。

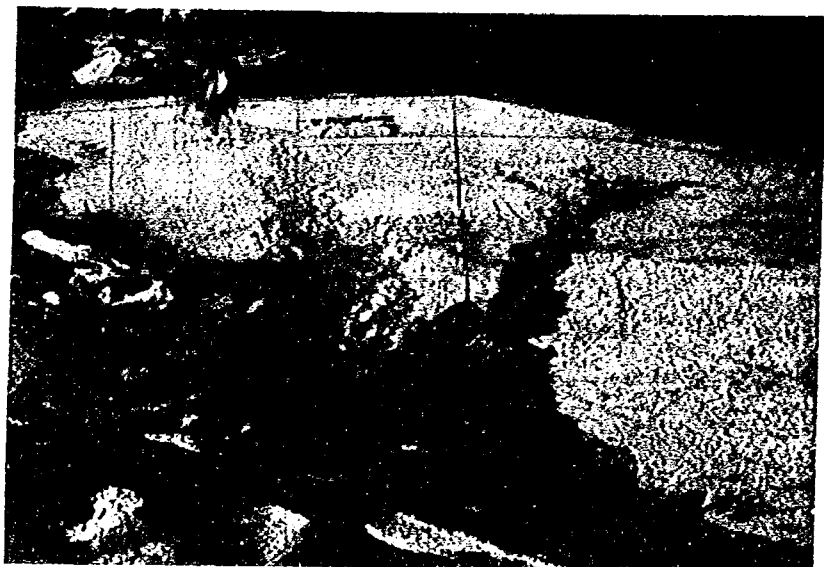
写真41

洪水の氾濫状況

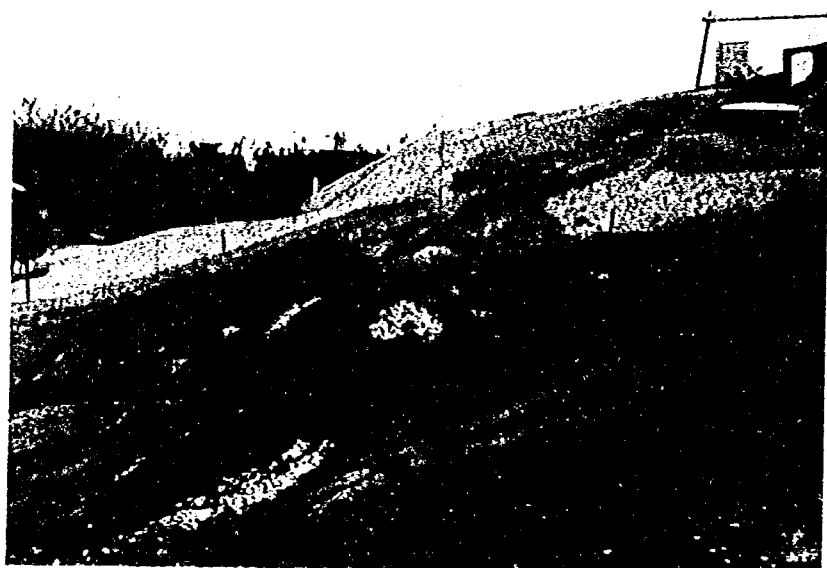
写真42

合流点の土砂堆積状況

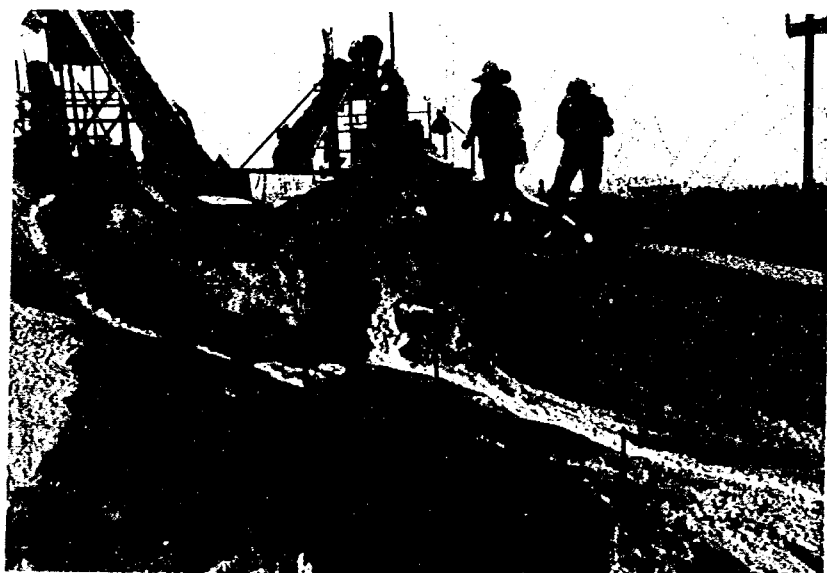
写真43

合流点に堆積した土砂の二次侵食  
状況

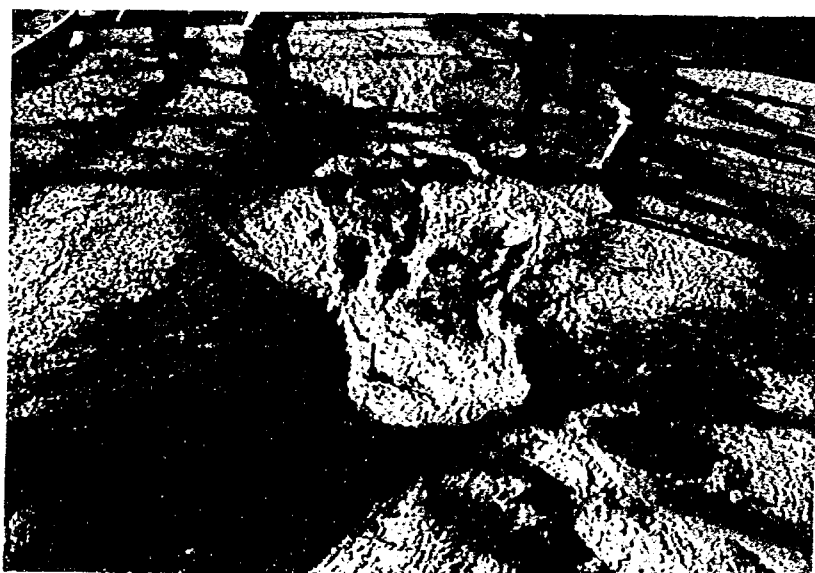
写真47

合流点下流の流水の状況

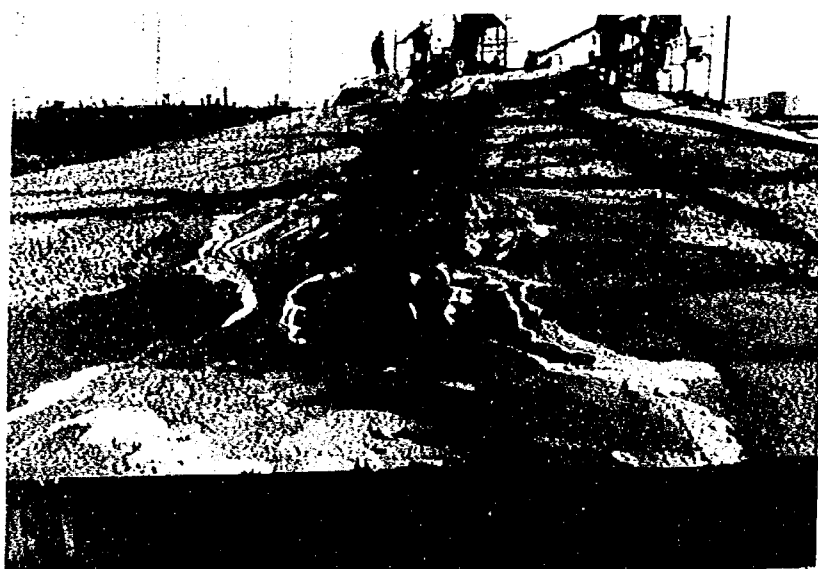
写真52

土石流流下後の合流部の状況

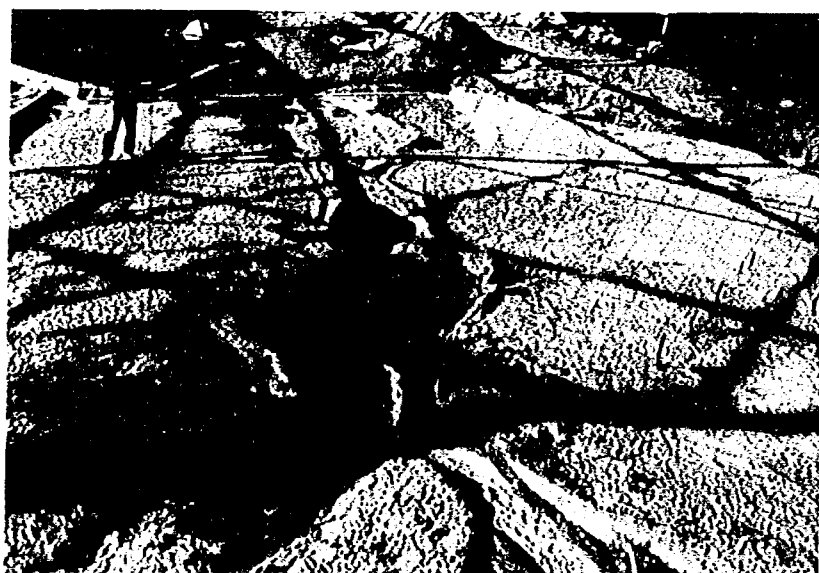
写真53

合流点付近の状況（実験終了後）

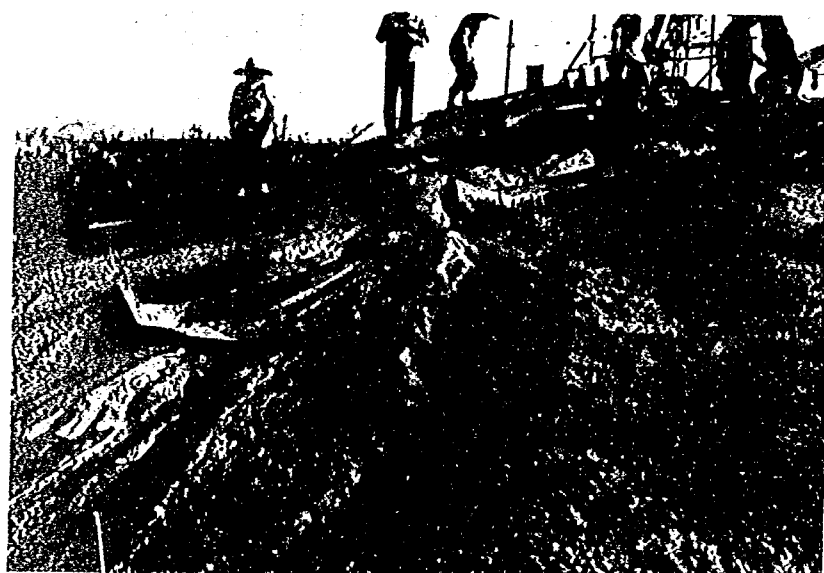
写真57

土石流通水後の合流点の状況

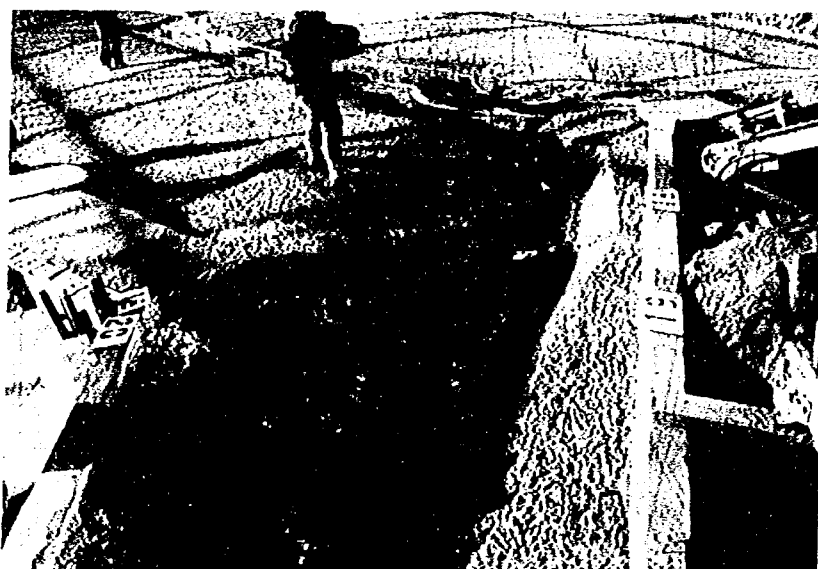
写真62

左支川左岸側の氾濫状況

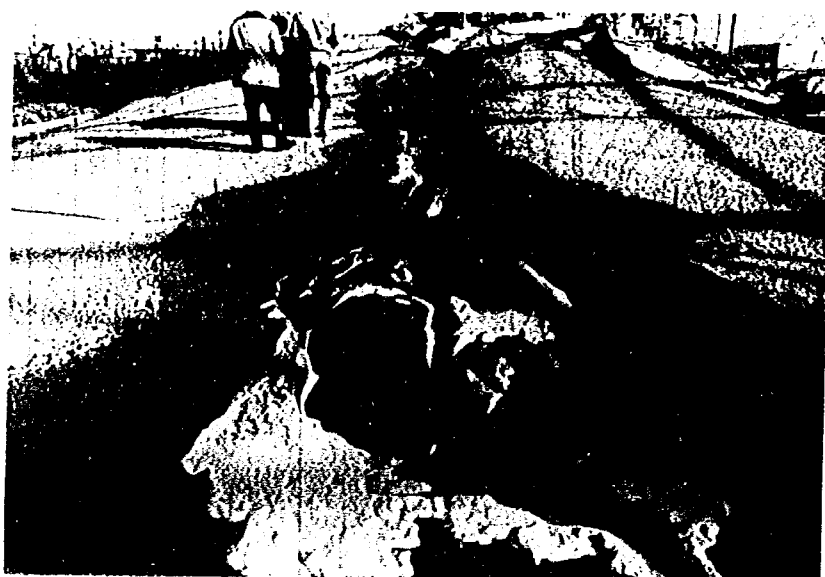
写真63

土石流通過後の状況

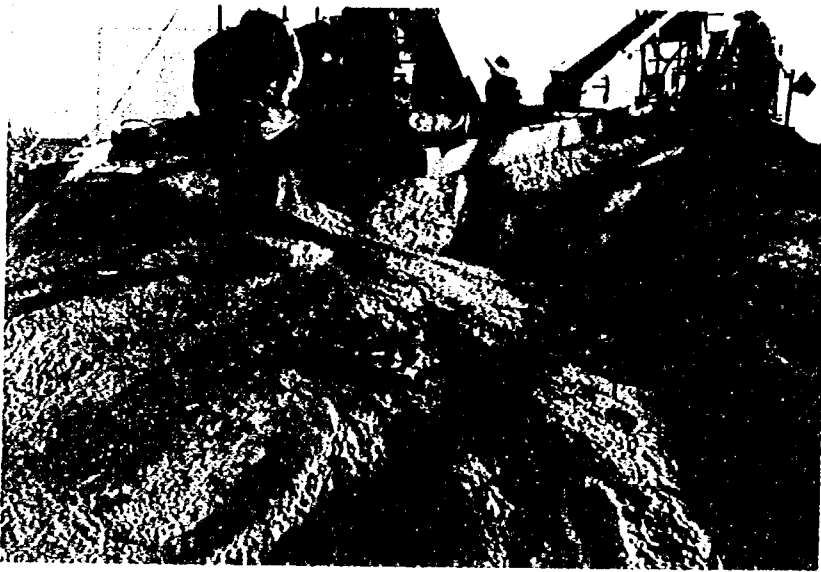
写真66

合流点の土砂堆積状況

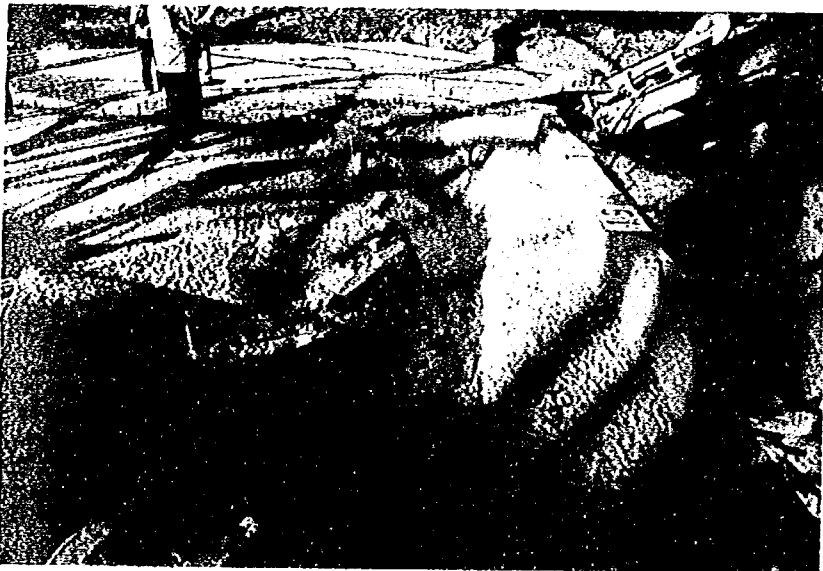
写真67

左支川での土砂氾濫

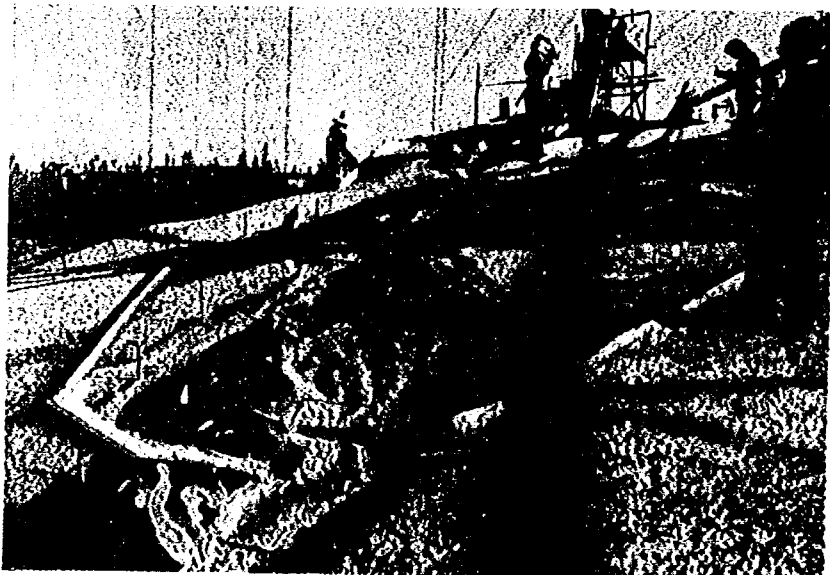
写真68

2号床固工上流部での土砂の堆積  
状況

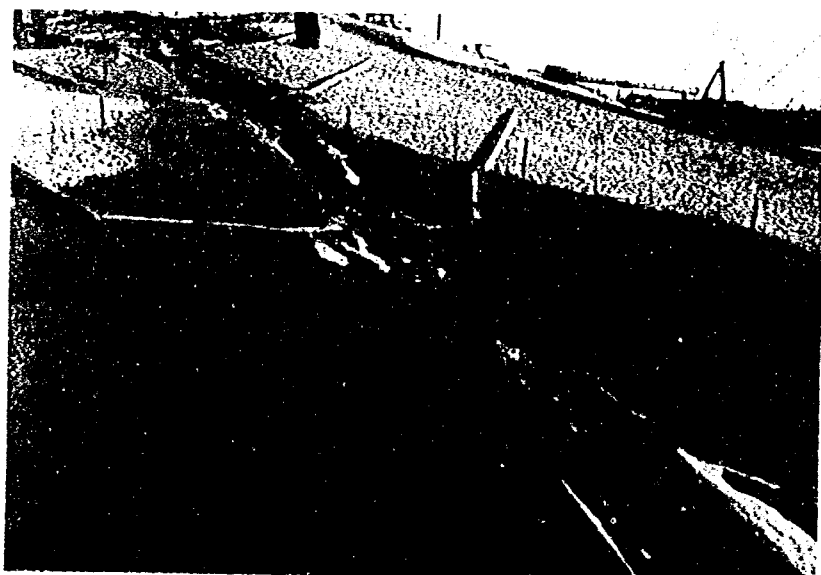
写真78

土石流通過後の県道橋付近の状況
