## 昭和57年長崎水害及び昭和58年山陰水害における 路上障害物の除去方法に関する調査

Removal Procedure for Debris Including  
Damaged Vehicles Left on Road After  
The Nagasaki Disaster of 1982 and The  
San-in Disaster of 1983

昭和61年11月

建設省土木研究所  
地震防災部耐震研究室

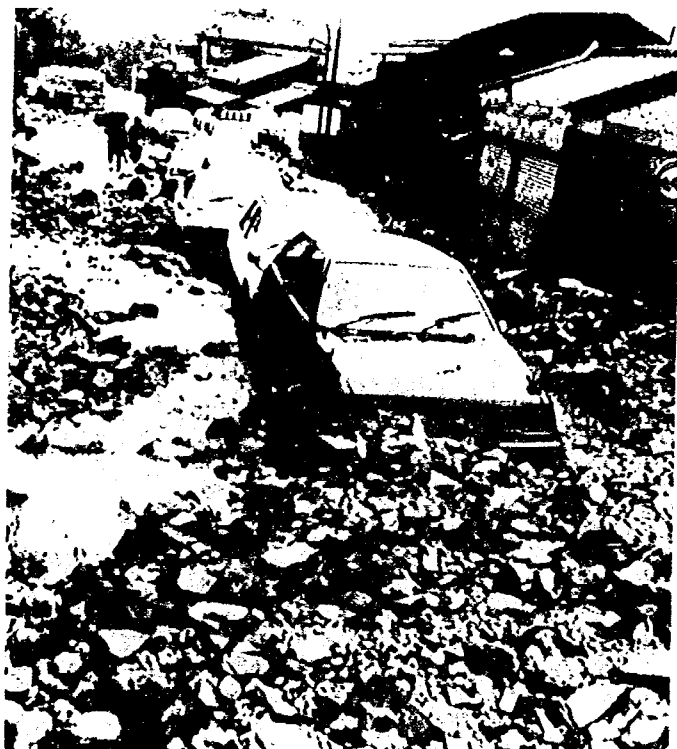
写真－3 土石流に埋没した国道34号線における放置車輛（長崎水害，日見峠付近）

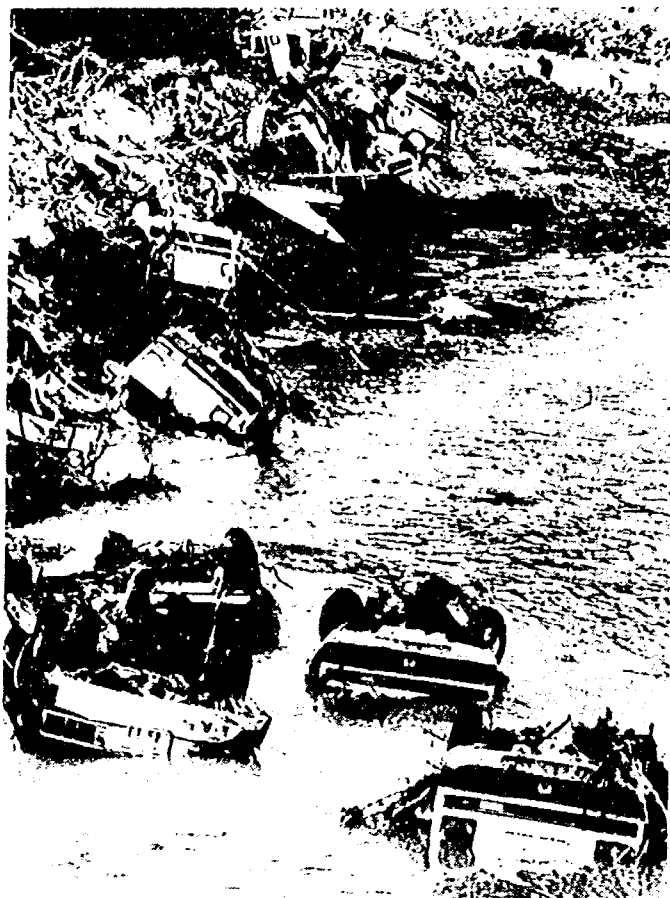
写真－4 出水により八郎川に流された被災車輛（長崎水害，東長崎地区）

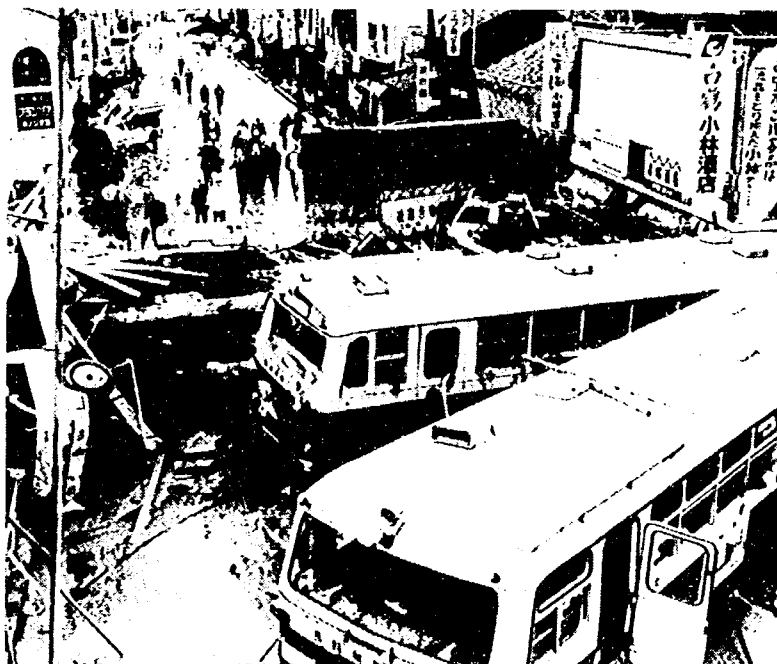
写真－６ 流出して国道３４号線をふさいだバス（長崎水害，東長崎地区）

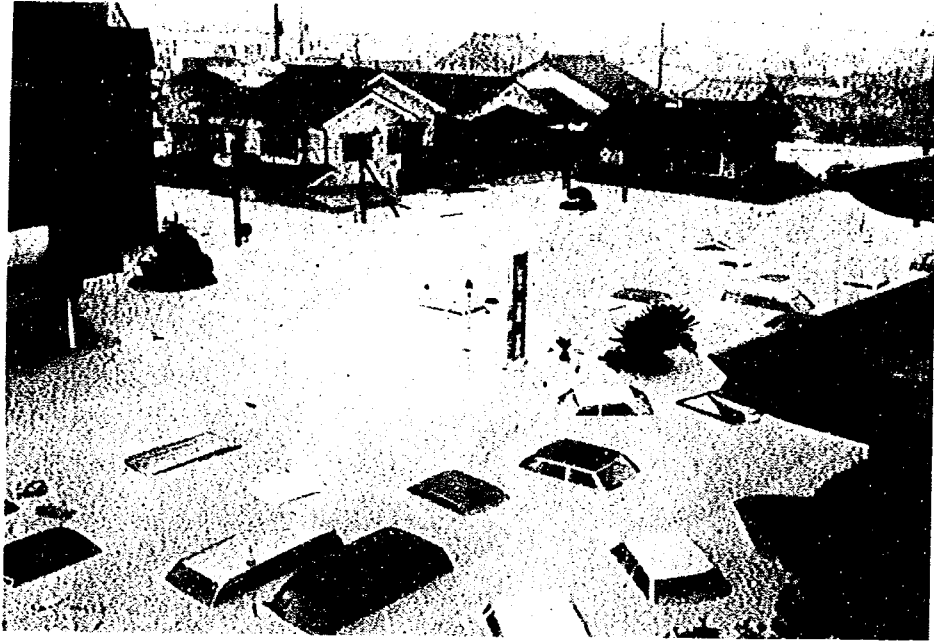
写真－7 増水により水没した避難車輛

( 7 月 2 3 日午前 7 時 3 0 分頃，山陰水害，三隅町役場前 )

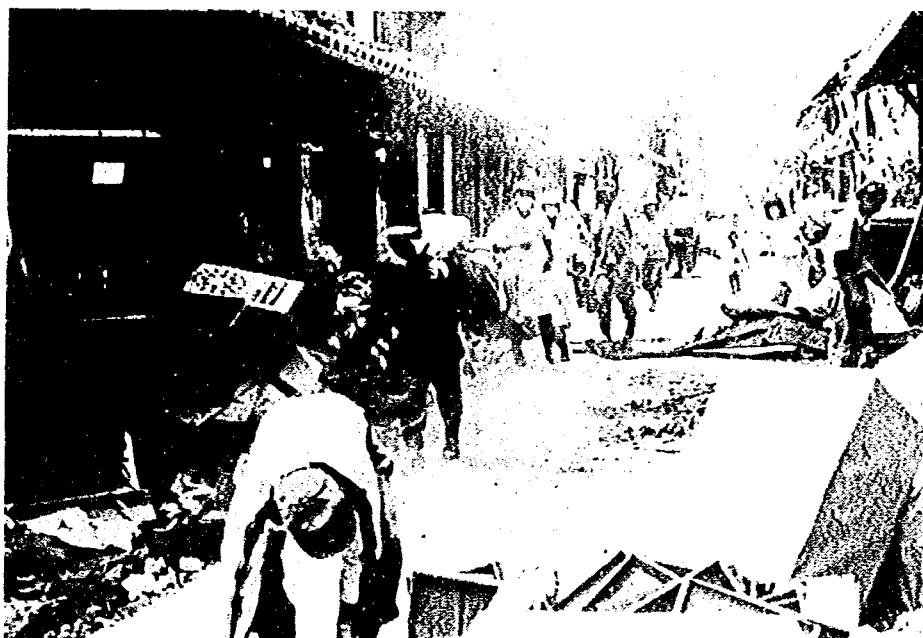
写真-13 路上につまれた水害ゴミ及び防疫活動（山陰水害，三隅町市街）
