# 土 木 研 究 所 資 料

## 二線堤の全国実態と具体事例

昭和62年2月

建設省土木研究所  
河川部総合治水研究室

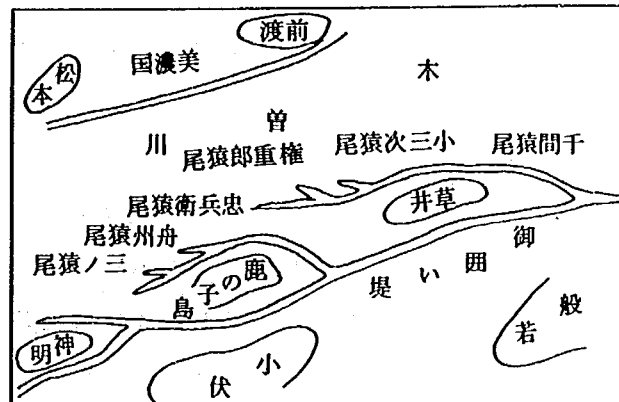
図-3.16 (1) 猿尾と堤外村（「くさいの史」より）

を選んで民家が立地し、一部の低位部は水田となっており、その他の微高地は桑畑として利用されていた。これらの民家及び耕地を守るとともに御囲堤や右岸堤を守るため、図-3.16 (1), (2)に見られるような猿尾と呼ばれる水刳が要所々々に築造されていたほか、猿尾に囲まれた堤外地への逆流氾濫を防ぐための小規模な懸け廻し堤があった。こうした猿尾や懸け廻し堤は次第に補強され、洪水流が激突するような河道の屈曲部などでは、二重堤あるいは三重堤と称するほぼ本堤と同じ大きさの副堤が築造された。
