# 土木研究所資料

## 地震に伴う大規模斜面崩壊に関する研究 ——崩壊の発生と崩壊土砂の流下機構の解明——

建設省土木研究所

本資料は、土木研究所が昭和60年度及び昭和61年度の2ヶ年をもって実施した重点基礎研究の成果をとりまとめたものである。その内容は、大規模斜面に作用する地震動、崩壊斜面の地形的特徴、地質的特徴、土質工学的特徴ならびに崩壊土砂の流下機構に関するものである。さらに、巻末には、大規模斜面崩壊事例集を付している。

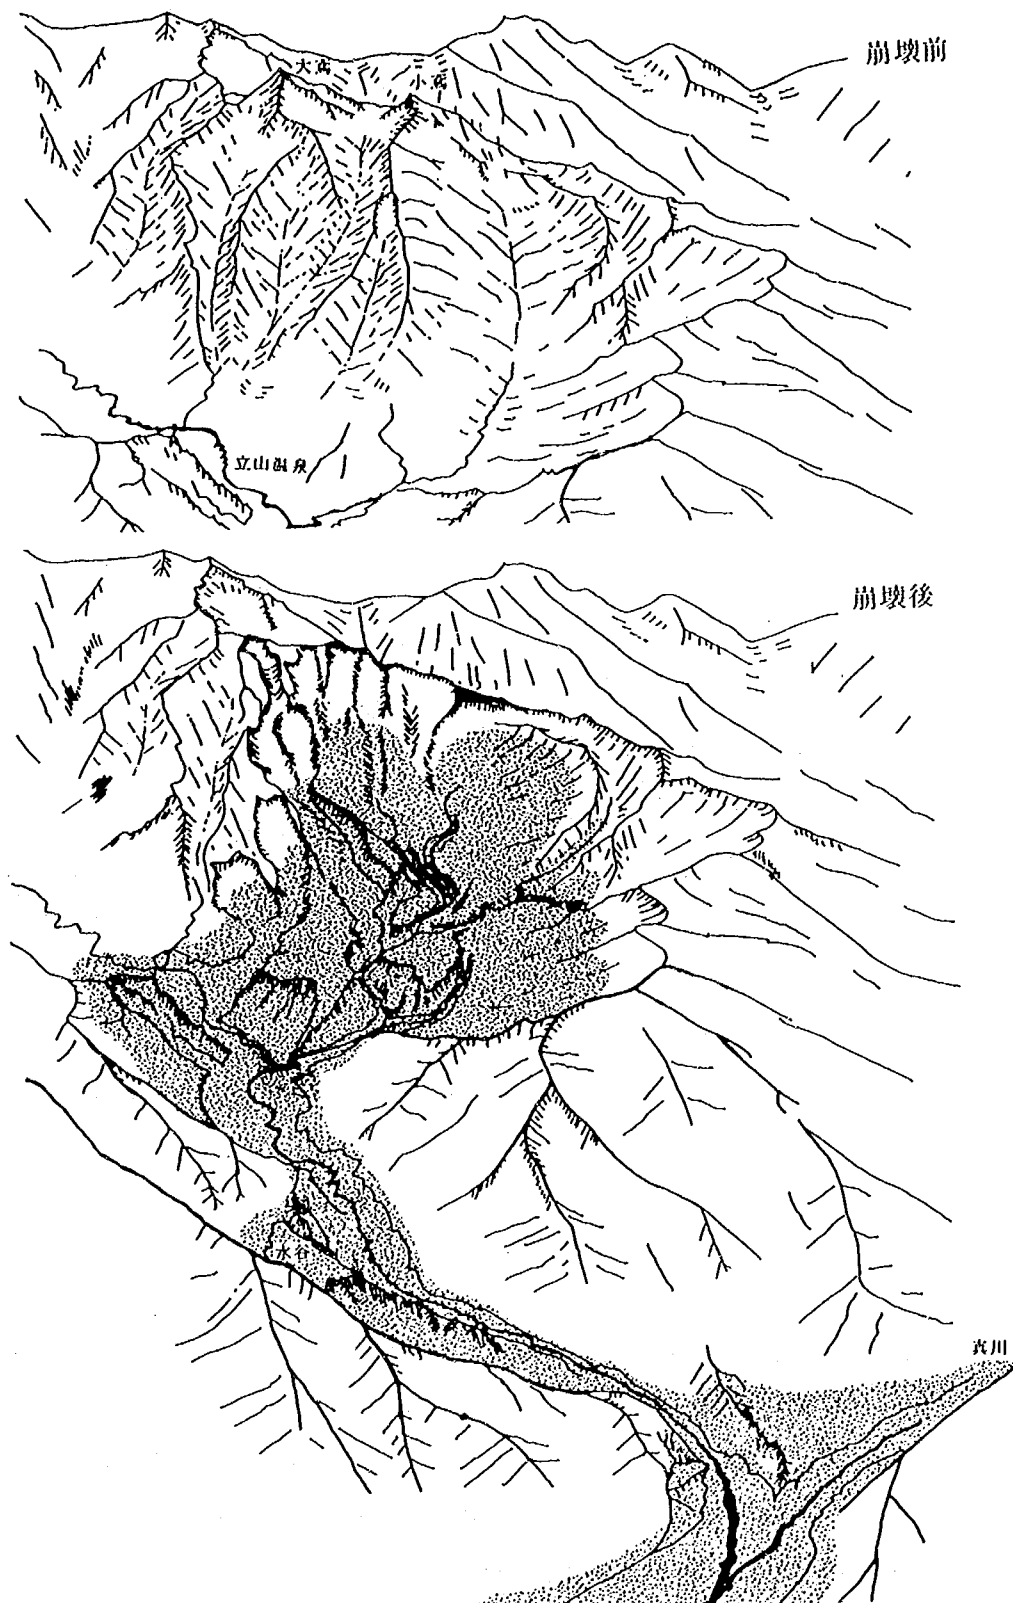
図-6.8 崩壊前後の想像図

尾根状の地形が失われたものと推定した。図-6.8 は推定復元地形である。これらの推定地形、崩壊土砂量は小さく見積った場合 $5.6 \times 10^7 \text{ m}^3$ 、大きく見積った場合 $1.4 \times 10^8 \text{ m}^3$ 、となる。これは町田（1962）の $4.1 \times 10^8 \text{ m}^3$ 、と比べてかなり小さいが、そのためには多枝原の上にかかなり大きな山体がありこれが崩壊によって消失したことになるがそれは考えられない。
