# 土木研究所資料

## 昭和62年山際地すべり(大分県) 現地調査報告書

建設省土木研究所  
砂防部地すべり研究室

本報告は、昭和62年7月23日発生した大分県日田郡大山町の山際地すべりについて、地形・地質の概要と現地における動態観測等の諸調査の結果に基づき地すべり発生機構についての考察をとりまとめたものである。

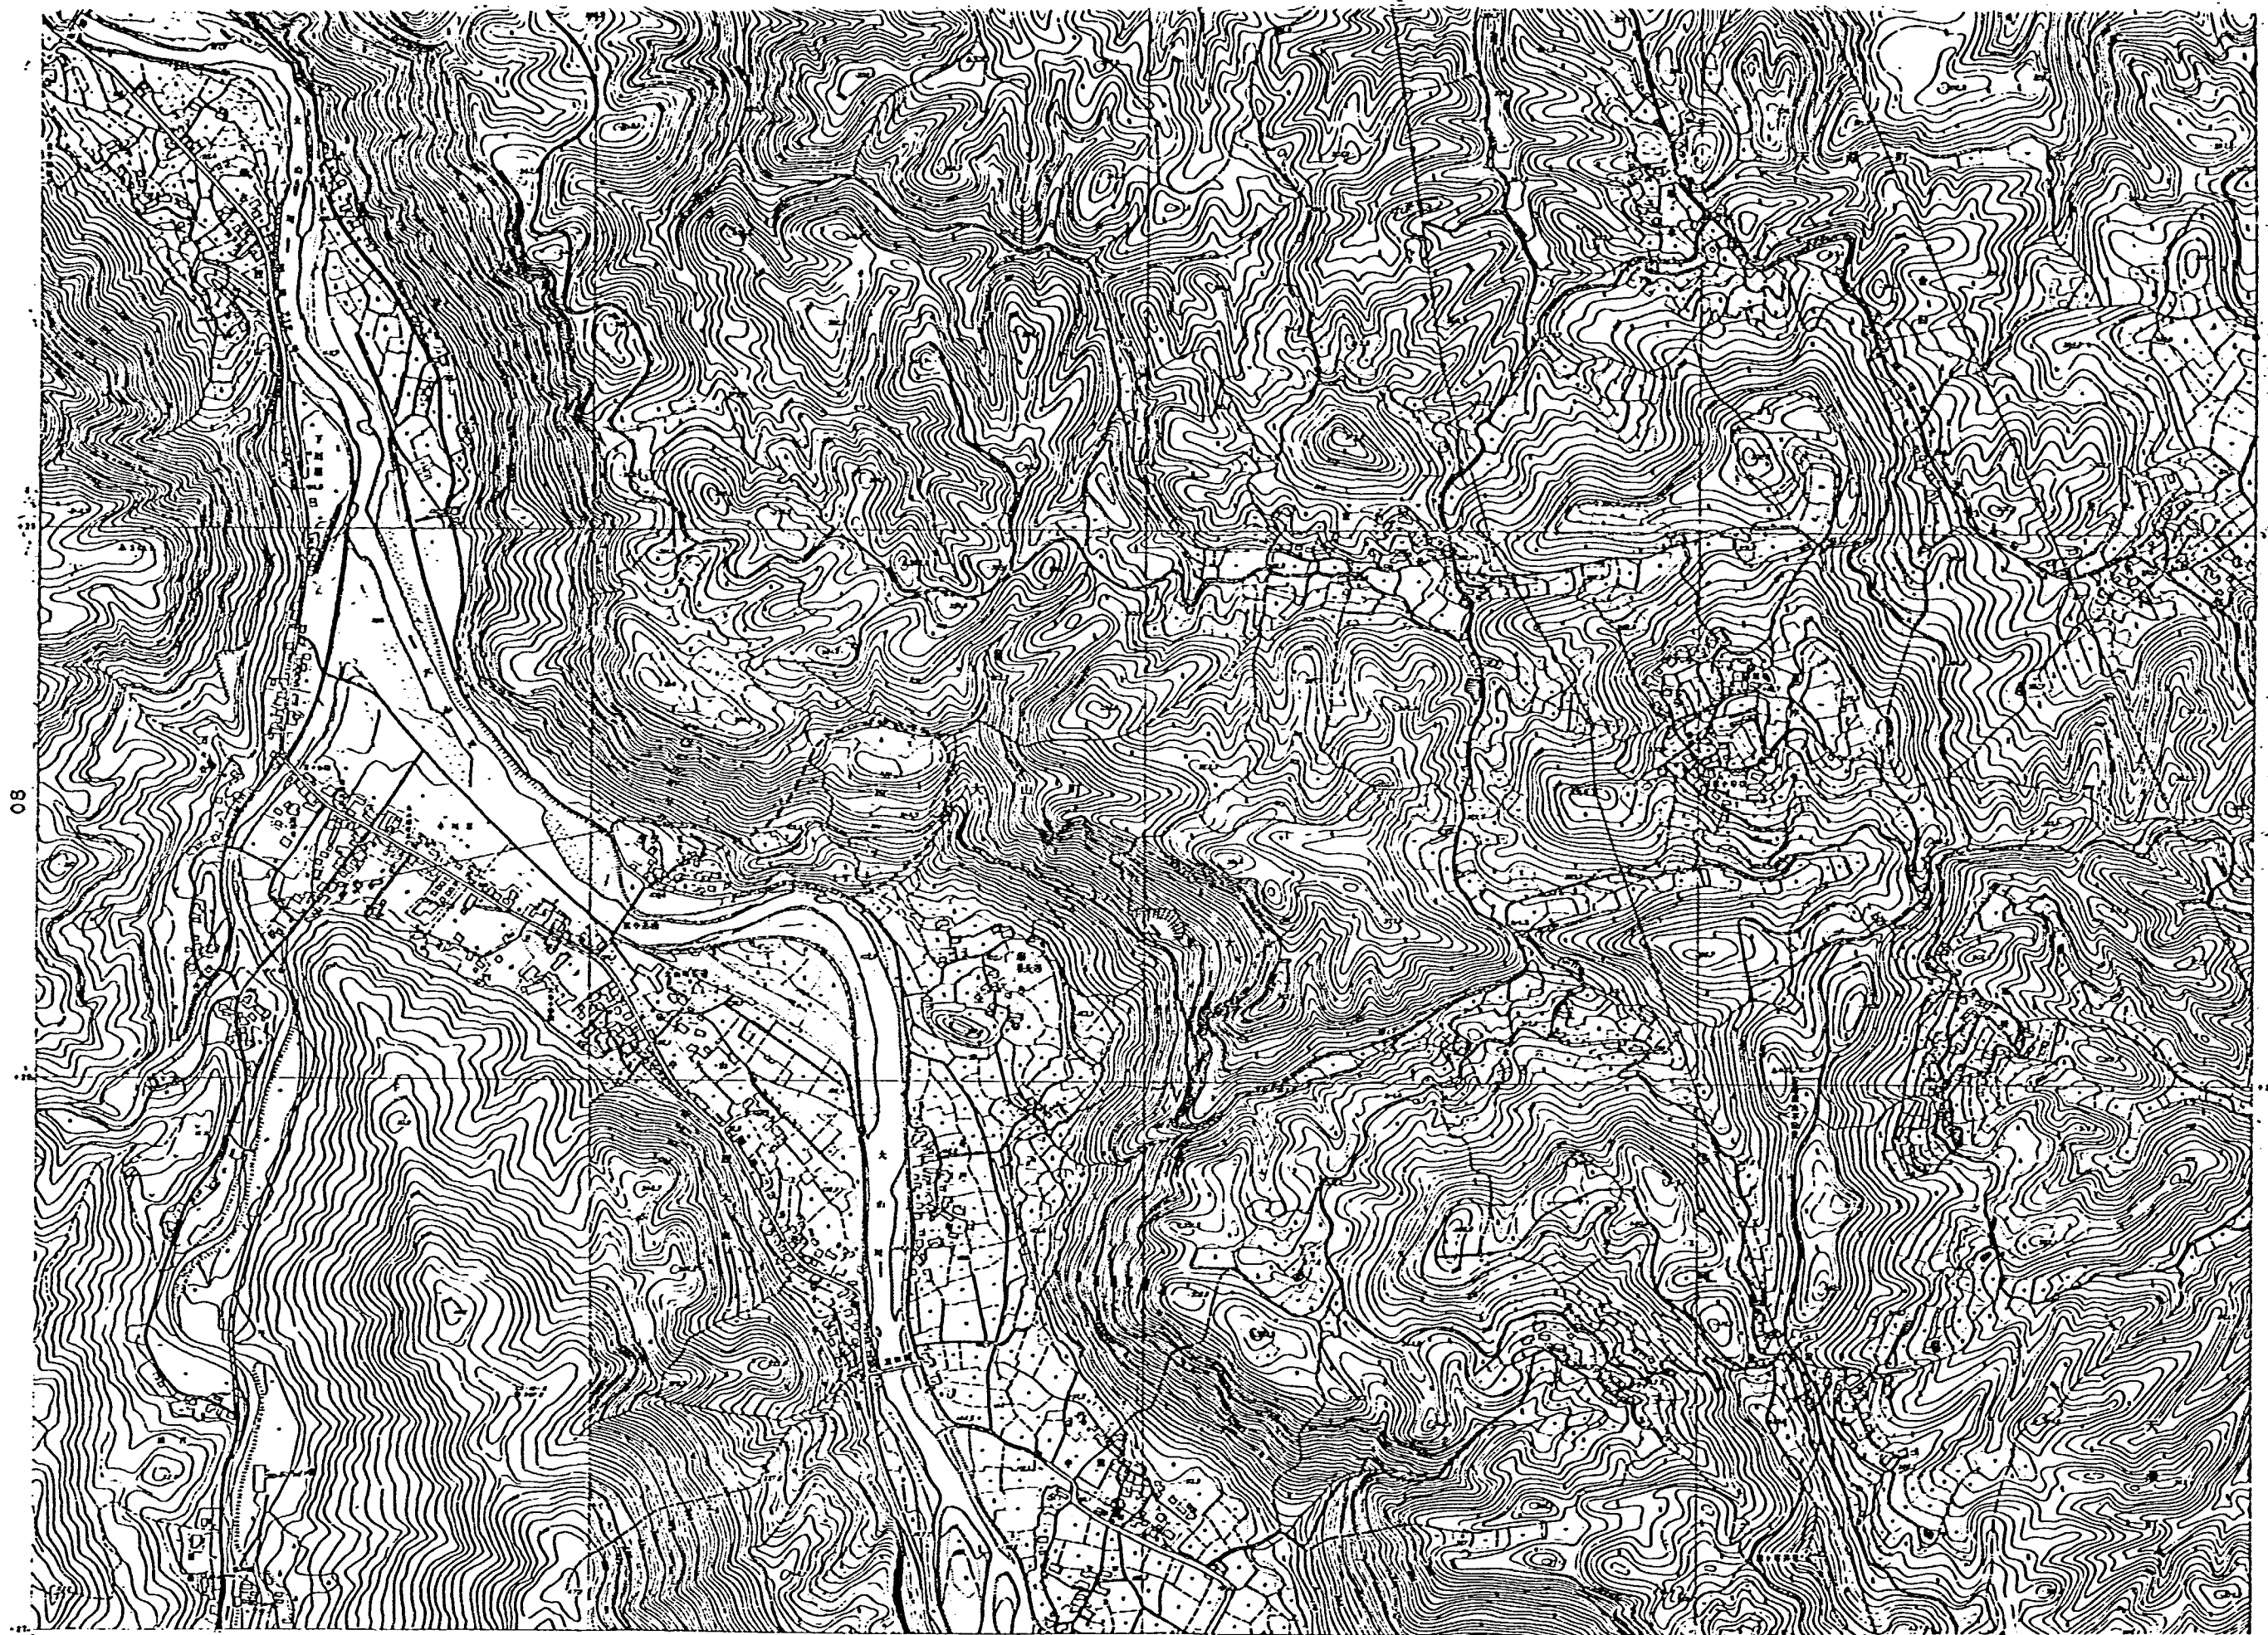
山際地区は、大分県の西部、福岡県との県境に接する日田盆地の東南約5kmの日田郡大山町大字東大山に位置する。地すべりは筑後川水系大山川の右岸凹部に当り、地すべり末端部には約20戸の人家を抱え、更に大山川対岸には大山町役場、国道21号線の他住宅地が存在している。(図-2)

図-2 山際地すべり周辺地形図

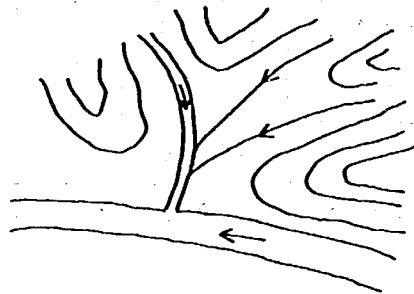
(1) 地質調査の結果, 基底に新第三紀の古期安山岩類が存在し, その上に湖成堆積物を主とする日田層が分布し, 耶馬溪溶結凝灰岩が堆積する前には数本の溪流が合流する谷地形を呈していた。
