# 土木研究所資料

## 第四紀断層の地形と地質(1)

建設省土木研究所  
地質化学部地質研究室

第四紀断層の地形と地質との関係の把握，土壤ガス濃度の断層探査，活動性評価の有効性の検討を目的に調査を行った。本報告書では調査を行った断層のうち，福島市北方の第四紀断層，月岡断層・沼越峠断層，鶴川断層および阿寺断層系の調査結果を述べた。

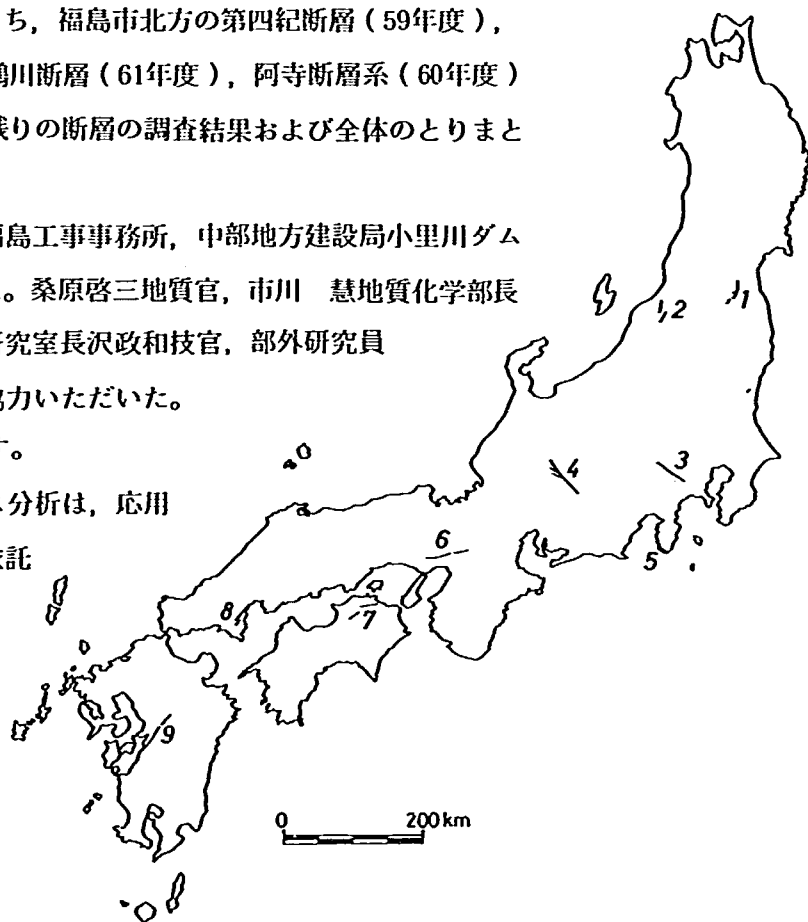
### 調査を行った断層

1：福島市北方の第四紀断層，2：月岡断層・沼越峠断層，3：鶴川断層，4：阿寺断層，5：石塚崎断層，6：有馬一高槻構造線，7：長尾断層・江畑断層，8：小方一小瀬断層・甘木山断層・小畑断層，9：布田川一日奈久断層系

このような観点に立って、昭和59年度より63年度にわたって図に示したような断層を対象にして、地形・地質調査を実施してきた。また、近年、断層の探査や活動性の指標としてとり上げられるようになってきた土壌ガスの分析も各断層で行った。

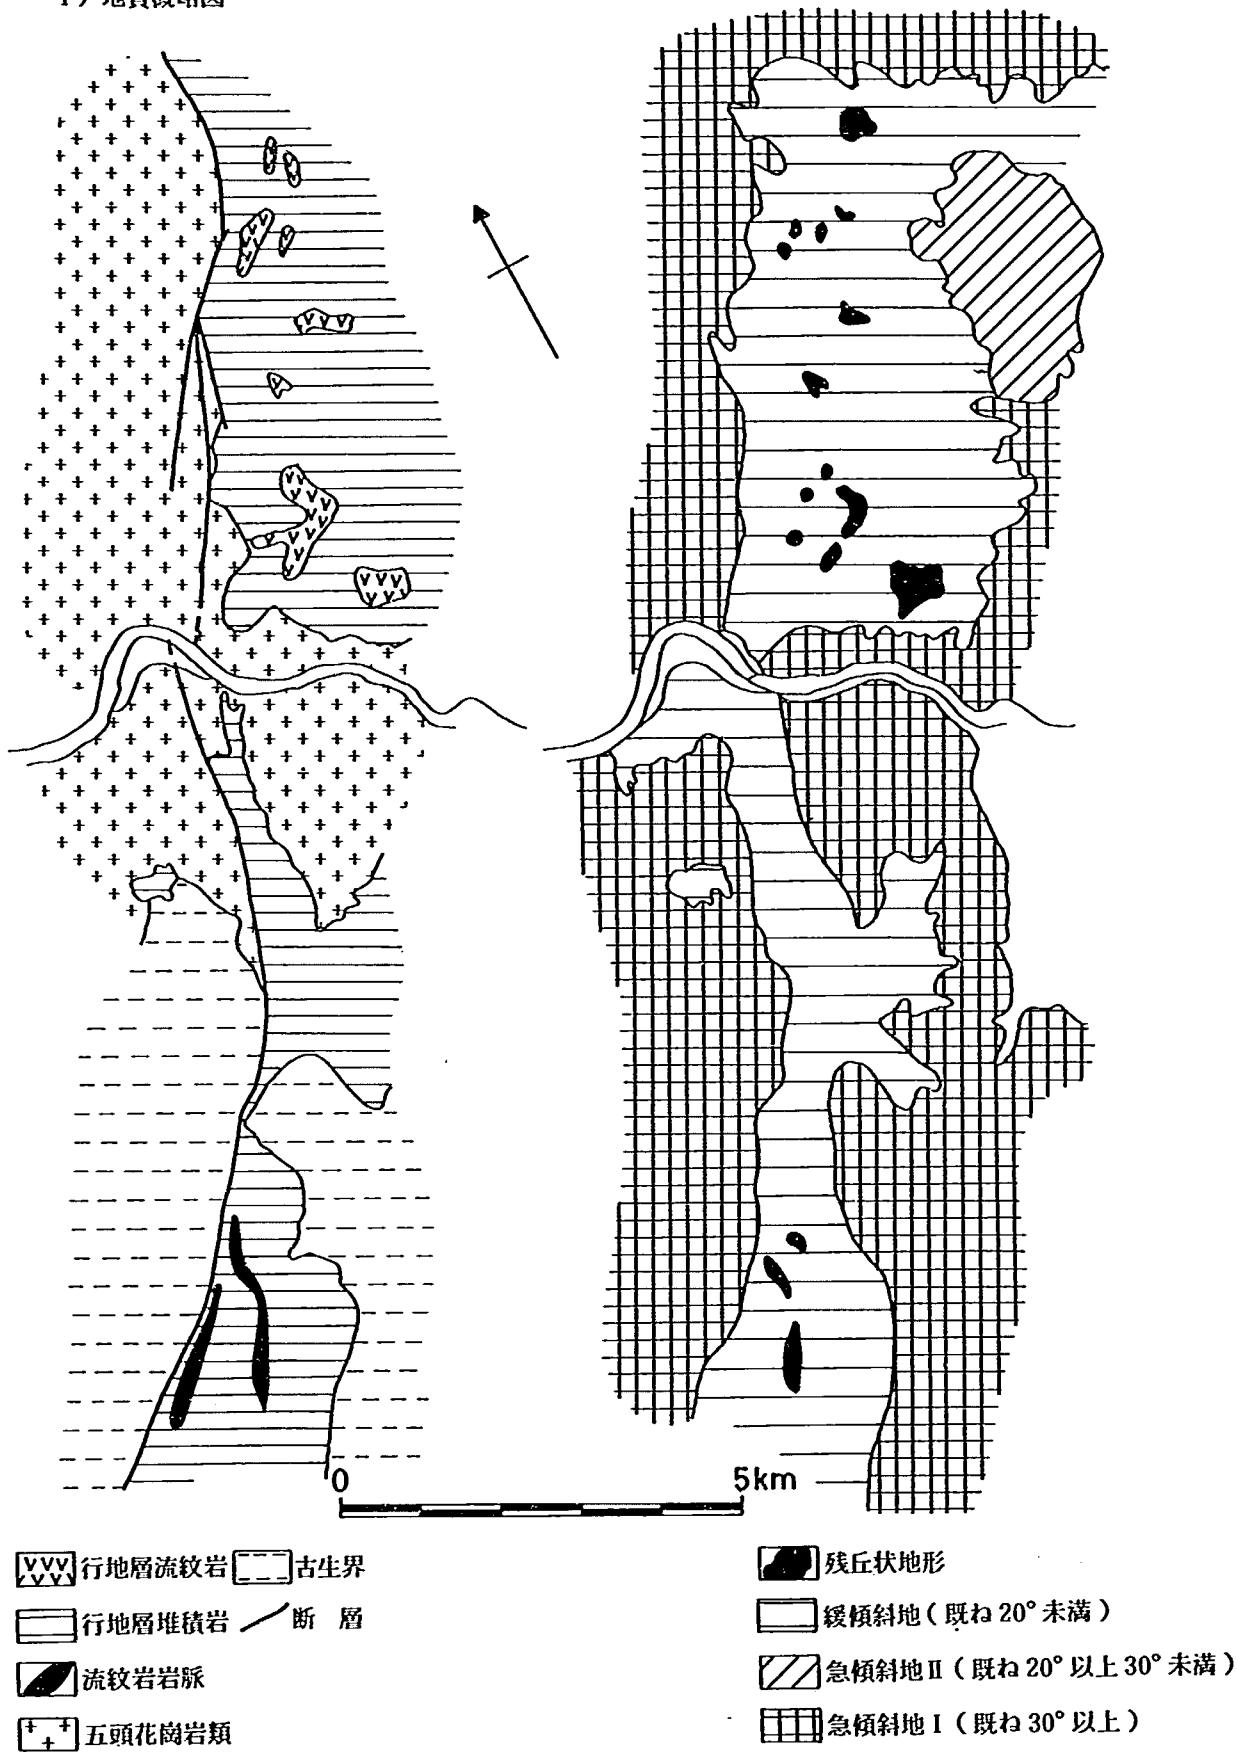
図-21 沼越峠断層周辺の地質と地形の比較  
断層の位置は今回の調査結果による。

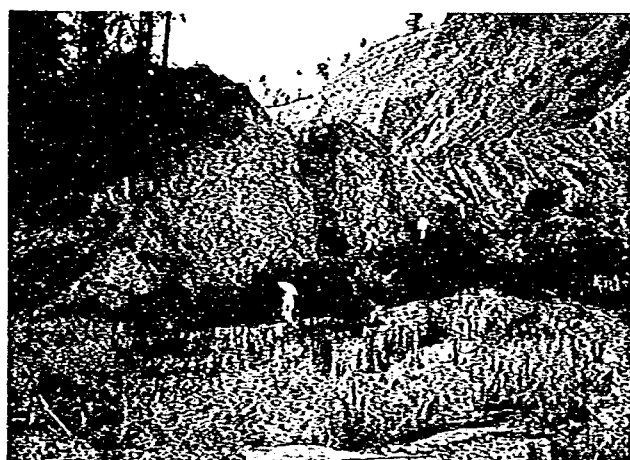
写真-59 F-6断層, B-3地点の断層露头

五頭花崗岩類中に断層および輝緑岩の貫入がみられる。断層Aには幅20~35cm程の破碎帯と幅3~8cmの粘土層がある。この断層の位置をL-14aが通っている。輝緑岩の貫入方向も断層とほぼ一致し、貫入面はいずれも破碎されている。なお、断層Aには鏡肌が認められる。写真-60参照。

B-3に認められる断層は、写真-59, 60に示すように、五頭花崗岩類中に発達するN18°E, 70°Wの断層である。破碎幅は20~35cm, 粘土幅は3~8cmである。破碎は断層の上盤側で顕著であり、また断層の西側(上盤側)10数mの間には、断層と同方向のせん断帯や小断層および脈岩が多く発達している。断層の位置および方向は、L-14と一致する。

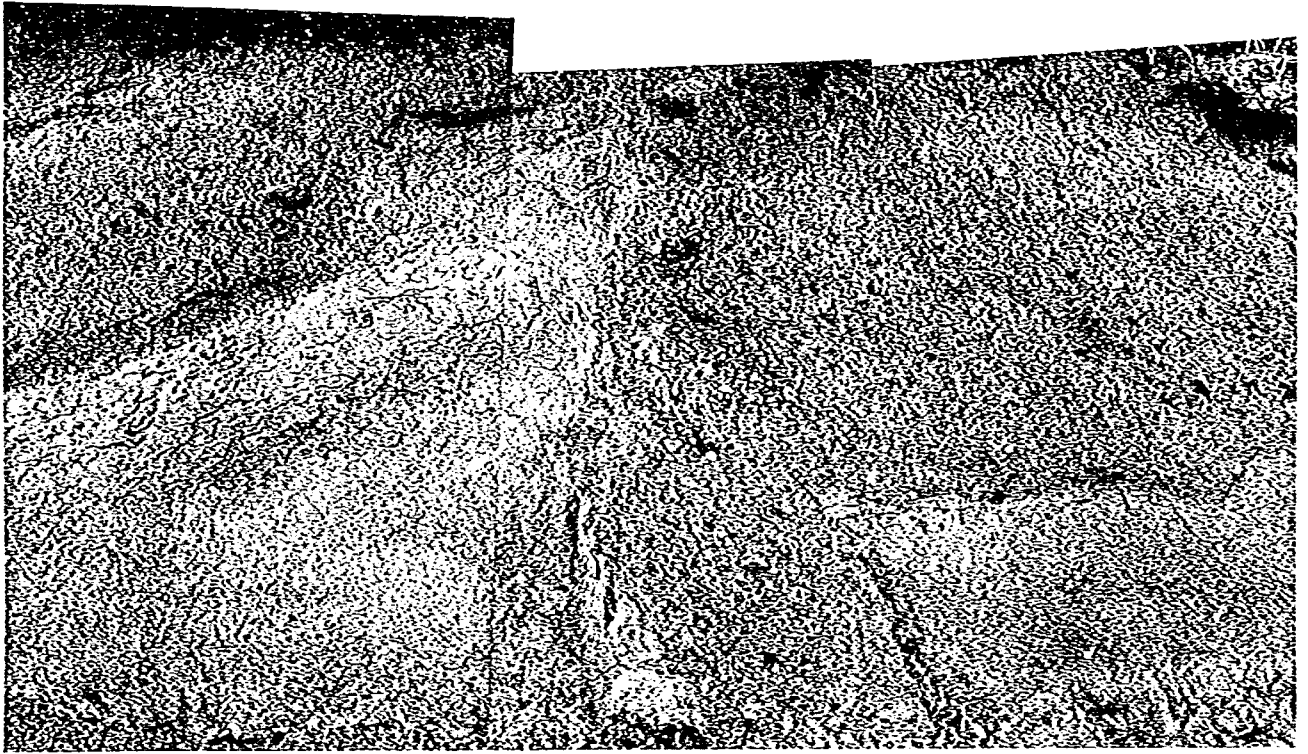
写真-64 F-11断層，B-8地点の断層露頭

2つの断層（F-11a，b）が行地層を切っている。断層面は密着し，1～2mmの褐鉄鉱が生じ，やや硬質になっている。礫岩中の礫は最大径30cmでチャート，頁岩，砂岩，流紋岩よりなる。礫混じり砂岩の円礫は直径0.5～1cmである。

B-8地点では行地層中にN46°W, 75°SとN52°E, 76°Nの断層が認められる(写真-64)。破碎部はいずれも2～3 cmでシルト質砂状物質をとまなう。この断層をF-11a, 11b断層とした。断層の連続性は不明であ

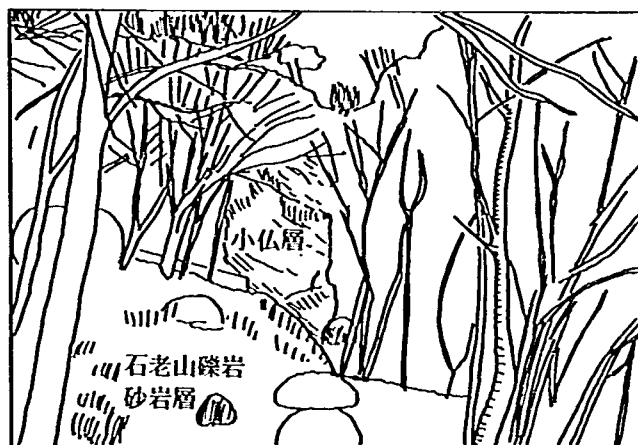
写真-78 F-9断層, D-8地点の断層露头

石老山礫岩砂岩層と小仏層との境界断層の方向は  
N55°W, 70°Nである。この付近は幅約50mにわたり角  
礫混り粘土状に破砕されている(破砕度はAを含むB)。

以上のように、この区間では小仏層、未区分第三紀層、石老山礫岩砂岩層が断層によってサンドイッチ状に分布している。F-5,6,7,8断層では、断層露頭は発見されなかったが、周辺の岩石は破碎度B程度に破碎されている。

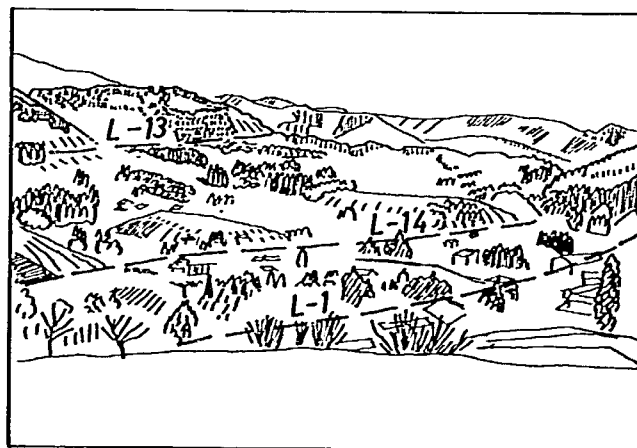
写真-89 下岩付近のL-1, 13, 14

L-1, 13, 14が並走している。

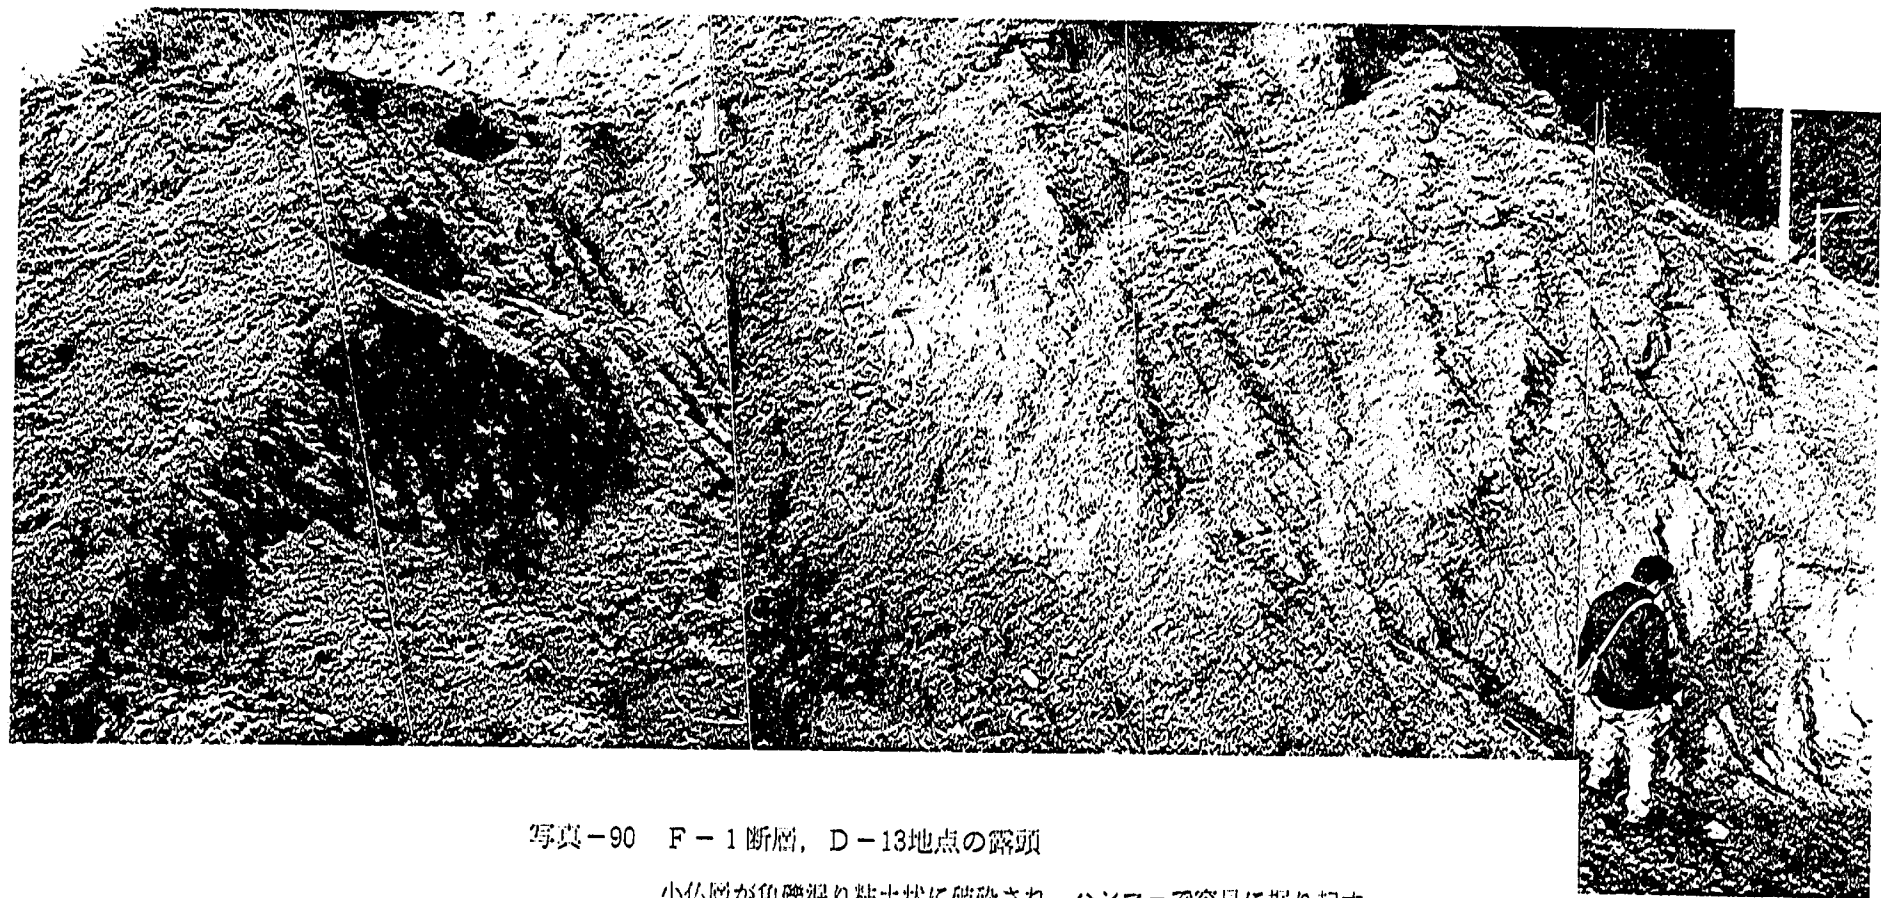
写真-90 F-1断層，D-13地点の露頭

小仏層が角礫混り粘土状に破砕され、ハンマーで容易に掘り起すことができる。しかし、かなりしまりは良い。破砕度はA（～B）である。

D-13地点の露頭は黒田付近の道路脇の土取り場（写真-90）で、幅約10m以上の破碎帯がみられる。ここでは破碎度はAで、ほとんどが角礫まじりの粘土状であり、方解石の脈を多数挟む。せん断面の方向はN70°W前後、傾斜は60°～70°Nである。

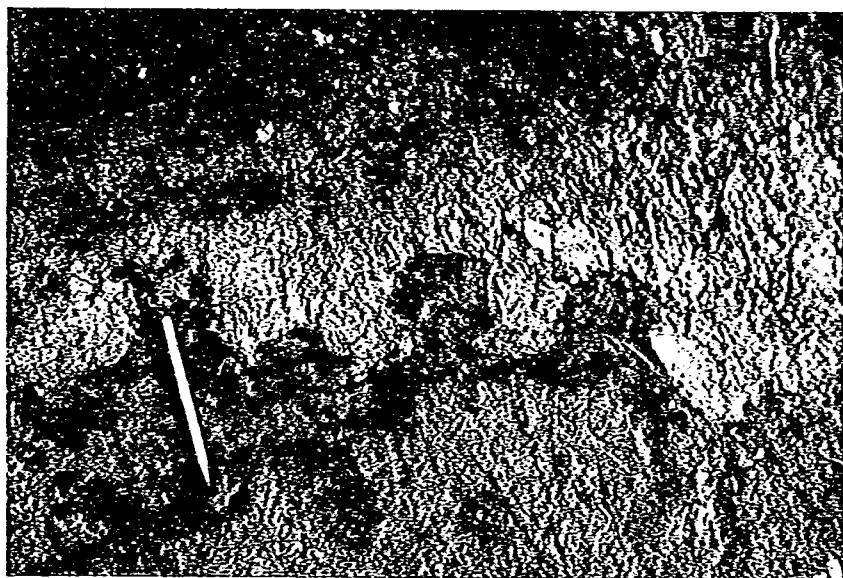
写真-93 D-16地点の段丘堆積物にみられる異常堆積

粘土層中に下位の細砂層がキノコ雲のように突出している。過去の激しい振動を意味するものか。

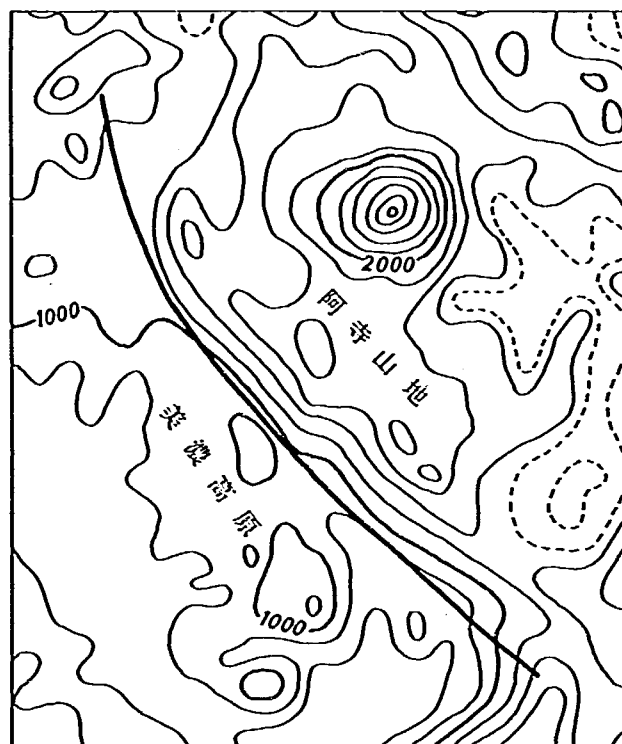
図-70 阿寺断層周辺の接峰面図

等高線は200 m間隔で、点線は凹地を示す。中央上の3000 m級の山は御岳火山である。仁科(1973)より作成。

阿寺断層周辺の地形は断層によって、その北東側の阿寺山地と南西側的美濃高原に二分される(図-70)。両者を分けている阿寺断層の北東側の断層崖は岡田(1975)によると、比高600~1200 mに達する。また; 山田(1961)や杉村(1973)の接峰面図によれば、断層崖の比高は川上川から木曽川にかけては400~600 m、付知より北西側では700~800 mある。侵食平坦面(隆起準平原)は第三紀末頃に形成されたとされ、したがってこの平坦面の比高差を生じさせたような運動は第四紀に起こったと推定されている(Sugimura and Matsuda, 1965; 岡田, 1975)。

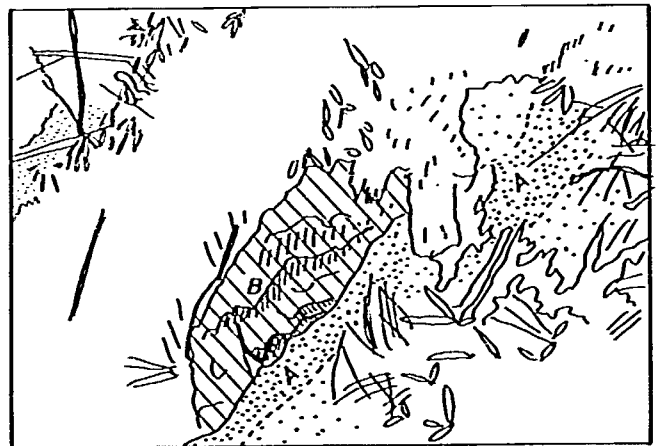
写真-100 F-1断層, E-16地点にみられる断層破碎帯

Aの部分は幅約2 mある破碎帯で、角礫、粘土化しており、方向はF-1と直交している。Bの部分は $C_L$ 級の岩盤で比較的硬質である。F-1は写真の左手の河床を走っていると推定される。図-79参照。

福岡町宮脇のE-16地点では近接して花崗岩類と濃飛流紋岩類があり、両者は断層で接していると考えられる(図-79)。断層破碎帯の範囲は全体として100 m程度で、濃飛流紋岩類は断層から約80 mの範囲内で所々に角礫化、一部粘土ないし砂化している(写真-100)。一方、花崗岩類は約20~30 mの範囲

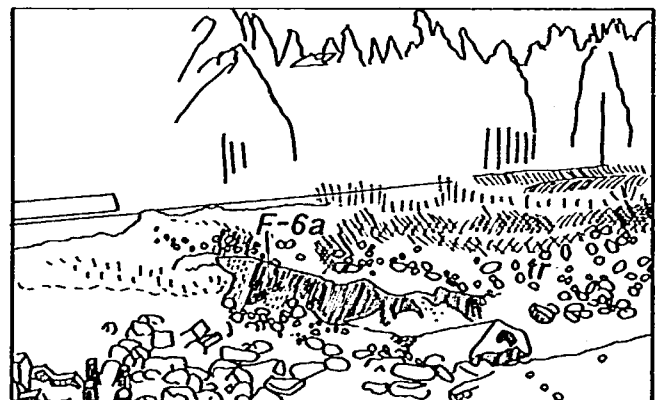
写真-111 F-6断層(下呂断層), E-38地点の破碎帯

乗政川の河床にみられる破碎帯。tr は段丘堆積物。図-87参照。

E-38 地点は F-6 と乗政川が交差している地点である。ここでは幅 50 m 程度にわたって濃飛流紋岩類が破碎されており、また、濃飛流紋岩類と花崗斑岩が断層によって接している (図-87, 写真-111~

114)。主な破碎帯はF-6 a~g の7本確認できる。F-6 a は7本のなかで最も幅広く(約15 m), せん断面の方向もN 35° W, 80° NE; N 65° W, 90° など, L-8の方向に近いため, F-6の主部と考えられる。F-6 a は粘土, 角礫混じりの破碎帯である(写真-111)。F-6 b は幅約1 mの粘土, 角礫混じりの破碎帯である。方向はN 27° W, 90°でF-6 a とほぼ平行である。F-6 c は7 a に次ぐ規模をもつ破碎帯で, 幅約8 mある。粘土, 角礫混じりの破碎帯で, 粘土分が多い。方向は, N 10° W, 90°; N 30° W, 90° などであるが, 全体的にはほぼ南北方向である。この部分は粘土分が多いため軟質であって, 川底は5 m以上の深さとなっている。F-6 d は幅約1 mの粘土をともなった角礫帯である。方向はN S, 90°である。F-6 e は幅約1.5 m, F-6 f は幅30~40 cm, 方向N S, 70° Wの粘土, 角礫混じりの破碎帯である。F-6 g は濃飛流紋岩類と花崗斑岩を境している断層で, 幅20 cm, 方向N 60° W, 70° Nの粘土混じりの角礫帯である。

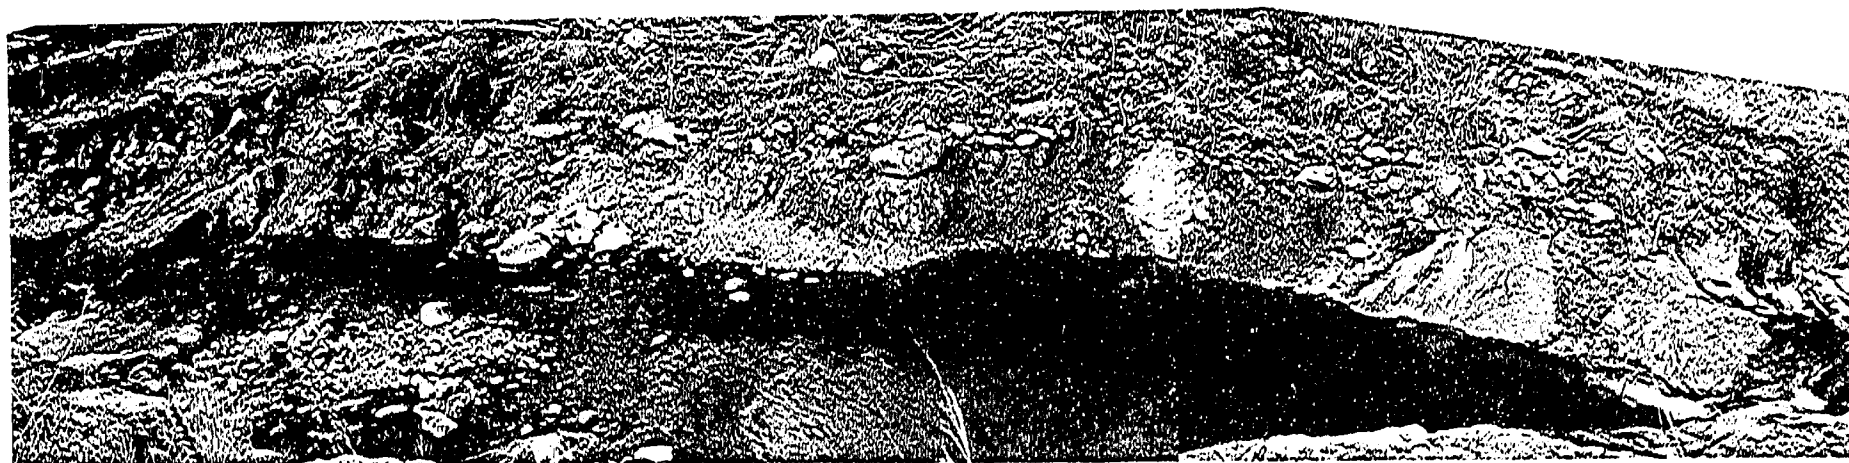
写真-112 F-6断層(下呂断層), E-38地点の破碎帯

tr は段丘堆積物。図-87 参照。

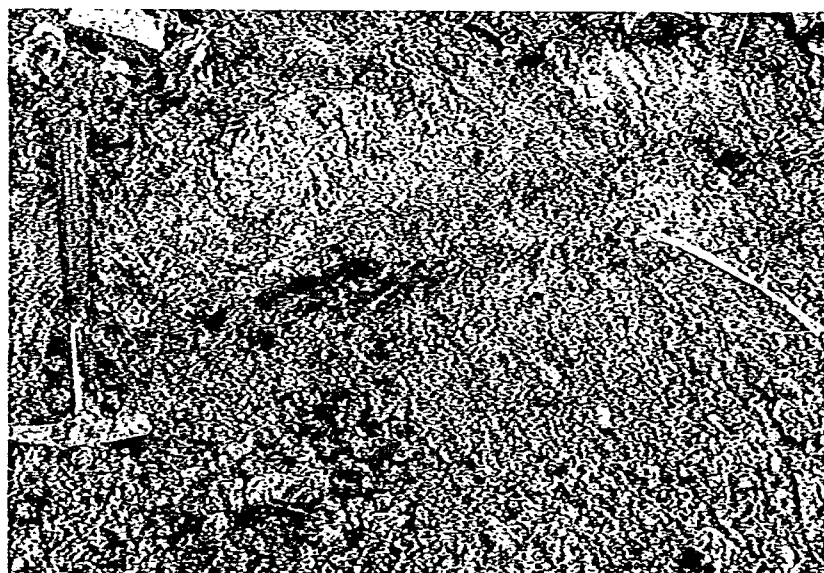
写真－114 F－6断層（下呂断層），E－38地点にみられる粘土帯  
図－87のF－6 f 断層の粘土帯である。
