# 土木研究所資料

## 衝突実験施設を用いた緩衝施設の効果

—構造物の前に置いた緩衝施設の場合—  
—クッションドラム単独設置の場合—

建設省土木研究所  
道路部交通安全研究室

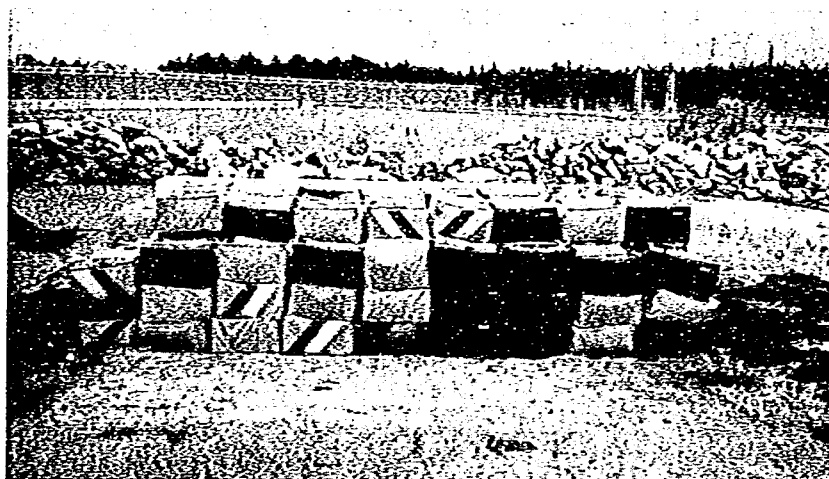
写真-3 サンドクッション設置状況

サンドクッションは、図-3に示すように、外シート内に合成樹脂板枠が収められ、その中に砂が充填される構造になっている。サンドクッション1体の寸法は35cm×43cm×20cm、重量は約53kg/個であった。

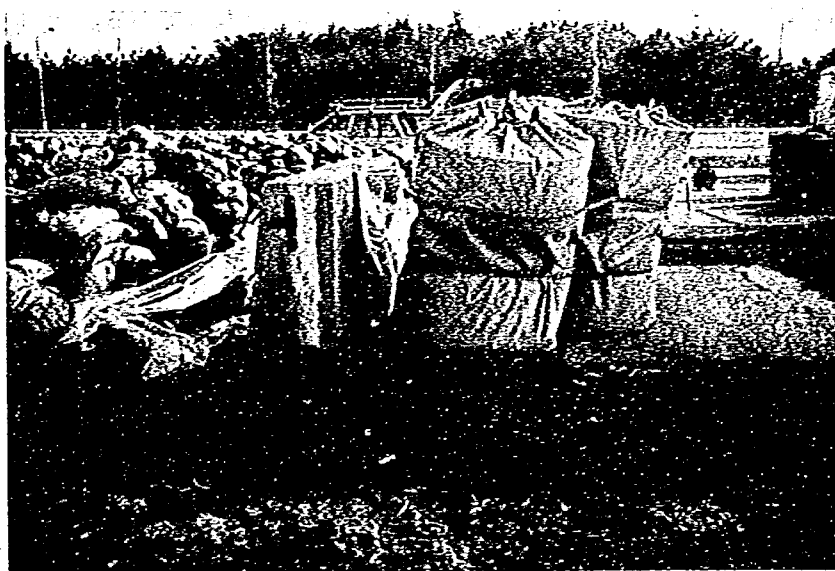
タイヤ内側に水入り円筒を入れたケース11では、緩衝体の1列目および2列目の左側の円筒内の水が2割程度減少したものの、緩衝体のずれや損傷はなかった。大型タイヤに水入り円筒を入れたケース14では、緩衝体相互を結んでいるロープが切れ、2本のタイヤが舞い上がって車両進行方向に飛んだ（写真-24）。また円筒内の水は、車両との接触部分が半分位減少していた。タイヤに水入りの大きな袋を入れたケース12では、緩衝体全体が車両進行方向に対して右側に移動したものの損傷はなかった（写真-25）。水入りのビニール袋を入れたケース13では、緩衝体の移動はほとんどなかった（写真-26）。

写真-26 タイヤ+水入ビニール袋衝突後状況
