## 海岸から深海への土砂損失機構 調査報告書

建設省土木研究所  
河川部海岸研究室

# 海岸から深海への土砂損失機構 調査報告書

土木研究所海岸研究室 室長 宇多高明  
研究員 小俣 篤

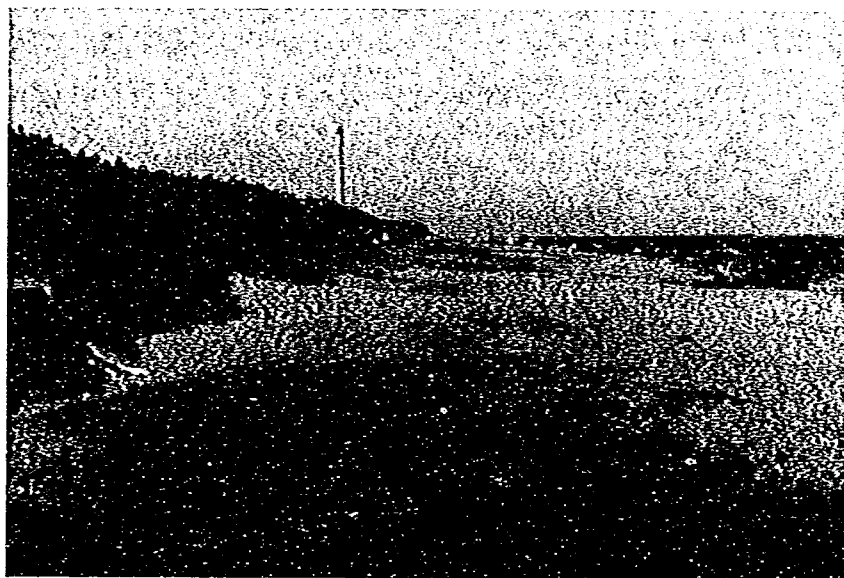
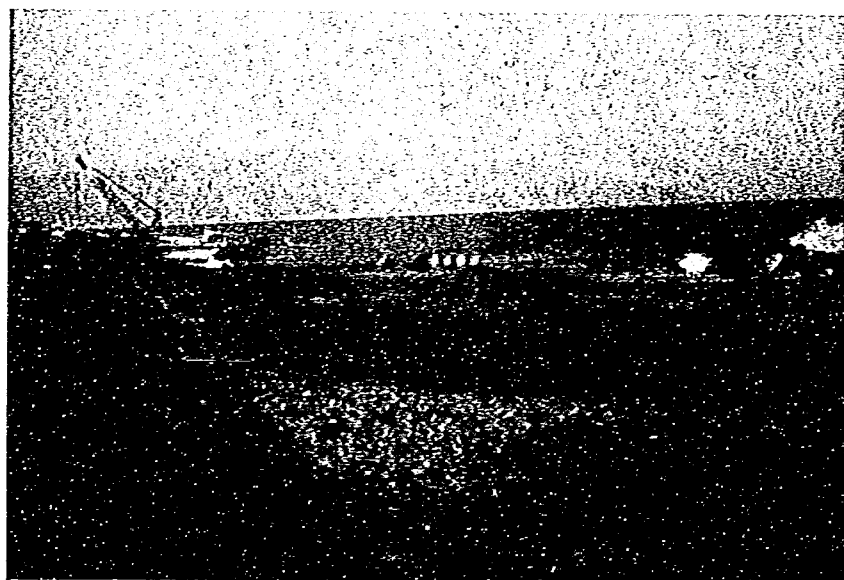
写真- 3.4 海浜の状況 (1988年)

最後に、現在の海浜の状況を写真－3.4 a) ～ c) に示す。写真の撮影位置は a) が測線No. 34 付近、b) がNo. 28 付近、c) がNo. 18 付近である（図－3.4 参照）。海浜は主に粒径数mmの礫で構成されていることがわかる。当海岸での顕著な地形変化は水深約7m以浅で生ずるが、この範囲は約1/7と急勾配であって、しかも写真と同様主に砂礫の底質から成っている（宇多・筒井，1985）。しかし、海底勾配が約1/100の緩勾配となる水深7m以深では0.1～0.2mmの細砂の底質となる（建設省・運輸省，1985）。
