平成元年9月愛知県伊香川  
土石流・流木災害調査報告書

建設省土木研究所  
砂防部砂防研究室

# 平成元年9月愛知県伊香川 土石流・流木災害調査報告書

A Report of an Investigation on Sediment-log  
Debris Flow Disasters in the Iko River,  
Aichi Prefecture in September, 1989

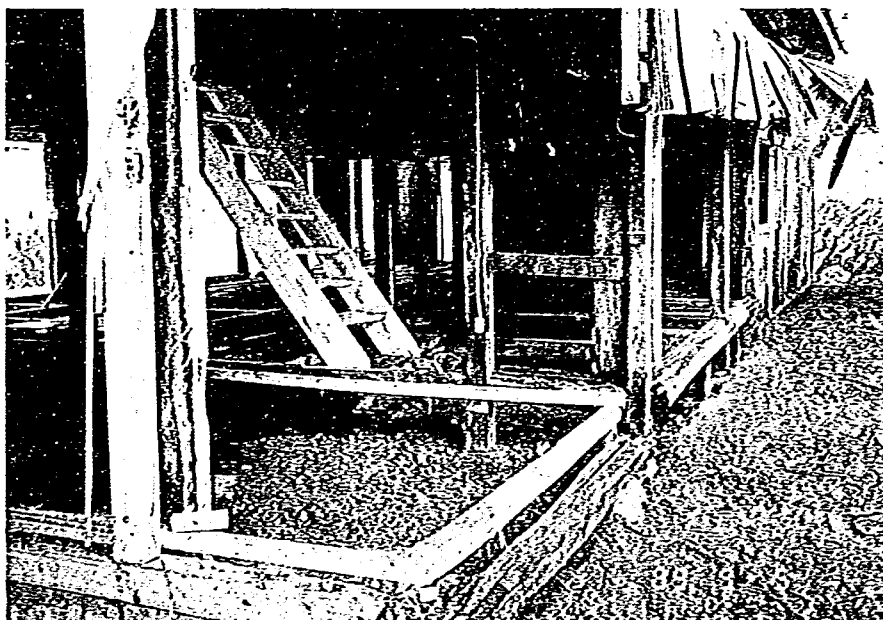
家族が食事をしていた北東の角では、柱が破壊されており、床も抜けている。

写真-2.5 被災家屋の北東側の破損状況。  
渓流に近い側で最も破損が著しい。

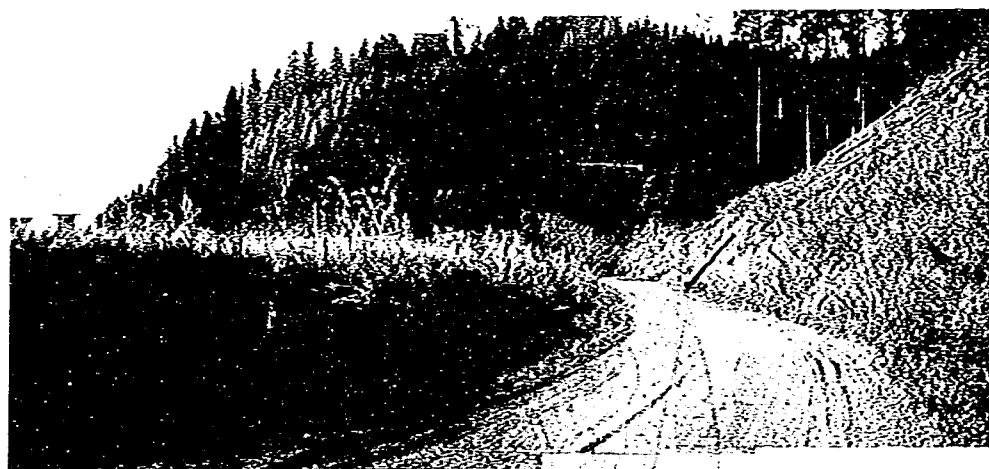
本崩壊地の上部は水の集まりやすい谷型斜面で、近年伐採が進められ、現在は伐採跡地（草地）となっている。斜面下部を横切る林道にはU字溝等の排水施設は無く、雨水が浸透しやすい状態にある（写真－3.3）。

写真－3.3 崩壊地上部にある林道、写真左側に林道建設時の土砂を盛土している。排水施設はなく、雨水は斜面地盤内に浸透しやすい状態にある。

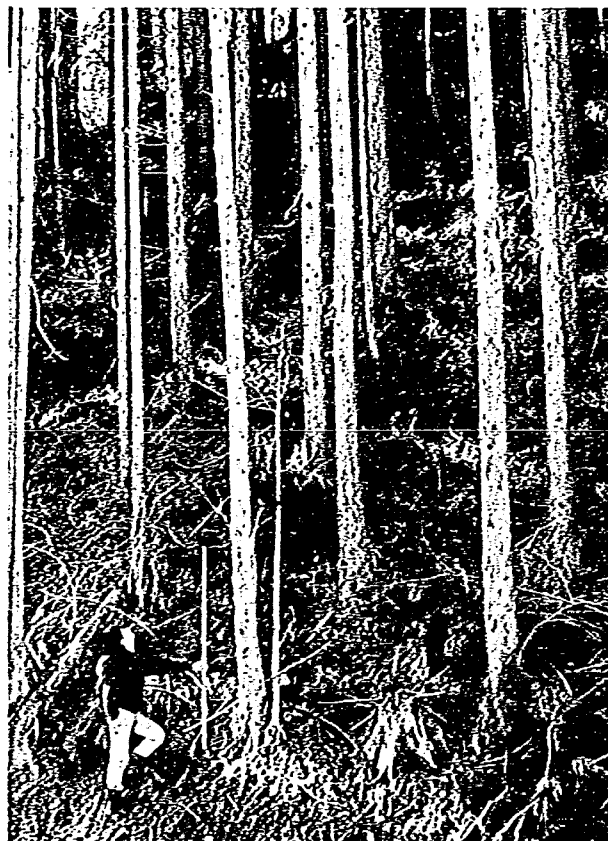
写真-3.6 樹木サンプル調査の実施状況

まず、災害発生前後の空中写真判読をもとにして作成した林相区分図(縮尺  $1/5,000$ ) 付図-4, -5) の各林相区分について、伊香川砂防ダムより上流の渓流沿いの計10地点で樹木のサンプル調査を実施した(写真-3.6)。
