静岡県口坂本地すべり災害

現地調査報告書

平成2年3月

建設省土木研究所  
砂防部地すべり研究室

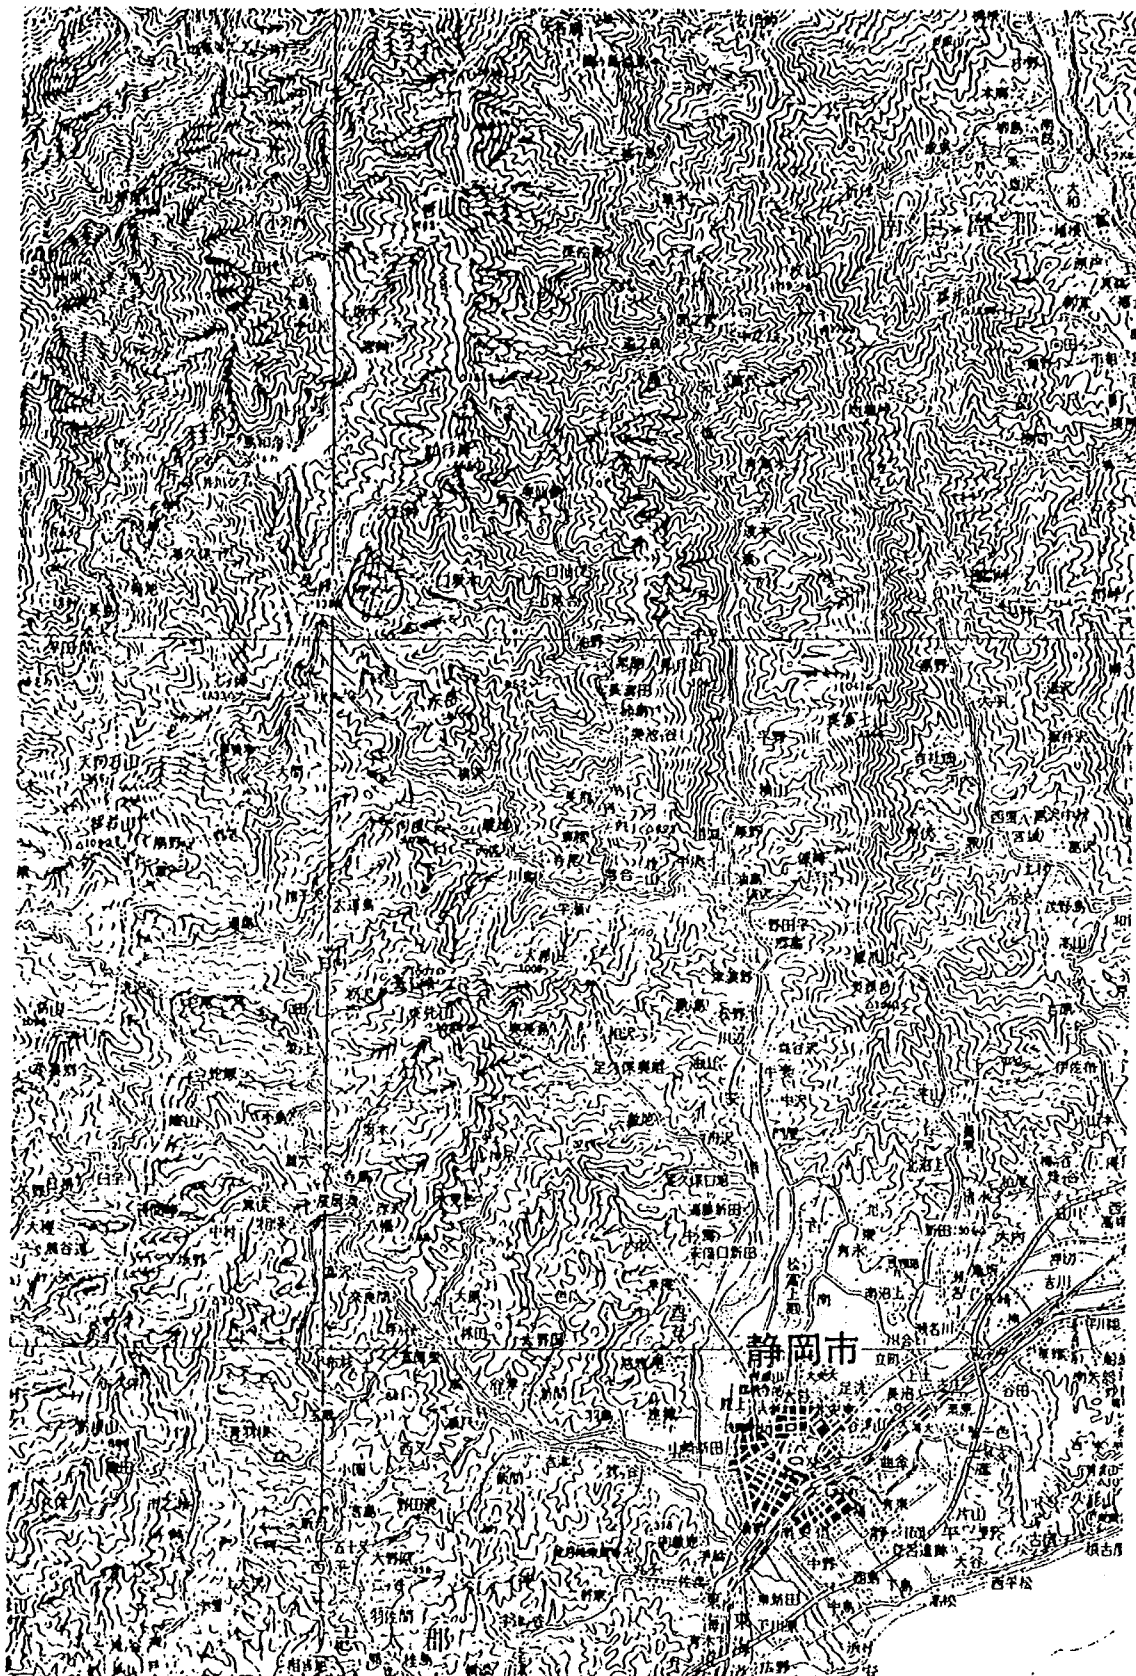
図-2 口坂本地すべり位置図（国土地理院 1/20 万地勢図「静岡」）

口坂本地すべりは、図-2にも示したとおり、大井川流域と安倍川流域の分水嶺となっている尾根筋の安倍川流域側の斜面、中河内川の源流部に位置している。この尾根は標高1,300～1,500 mほどで北北東-南南西または北-南方向に標高を減じながら連なっており、調査地から15kmほど北には安倍川源頭部の大崩壊地、大谷崩れが位置している。図-3に調査地周辺の1/2.5万地形図を示すが、調査地の東線に接して勘行峰から口坂本へ南北に伸びる尾根沿いには笹山構造線が走っている。その西側斜面には幅50～400 mの広い緩傾斜地が連続し、笹山構造線の明瞭なリニアメントとして読みとれる。

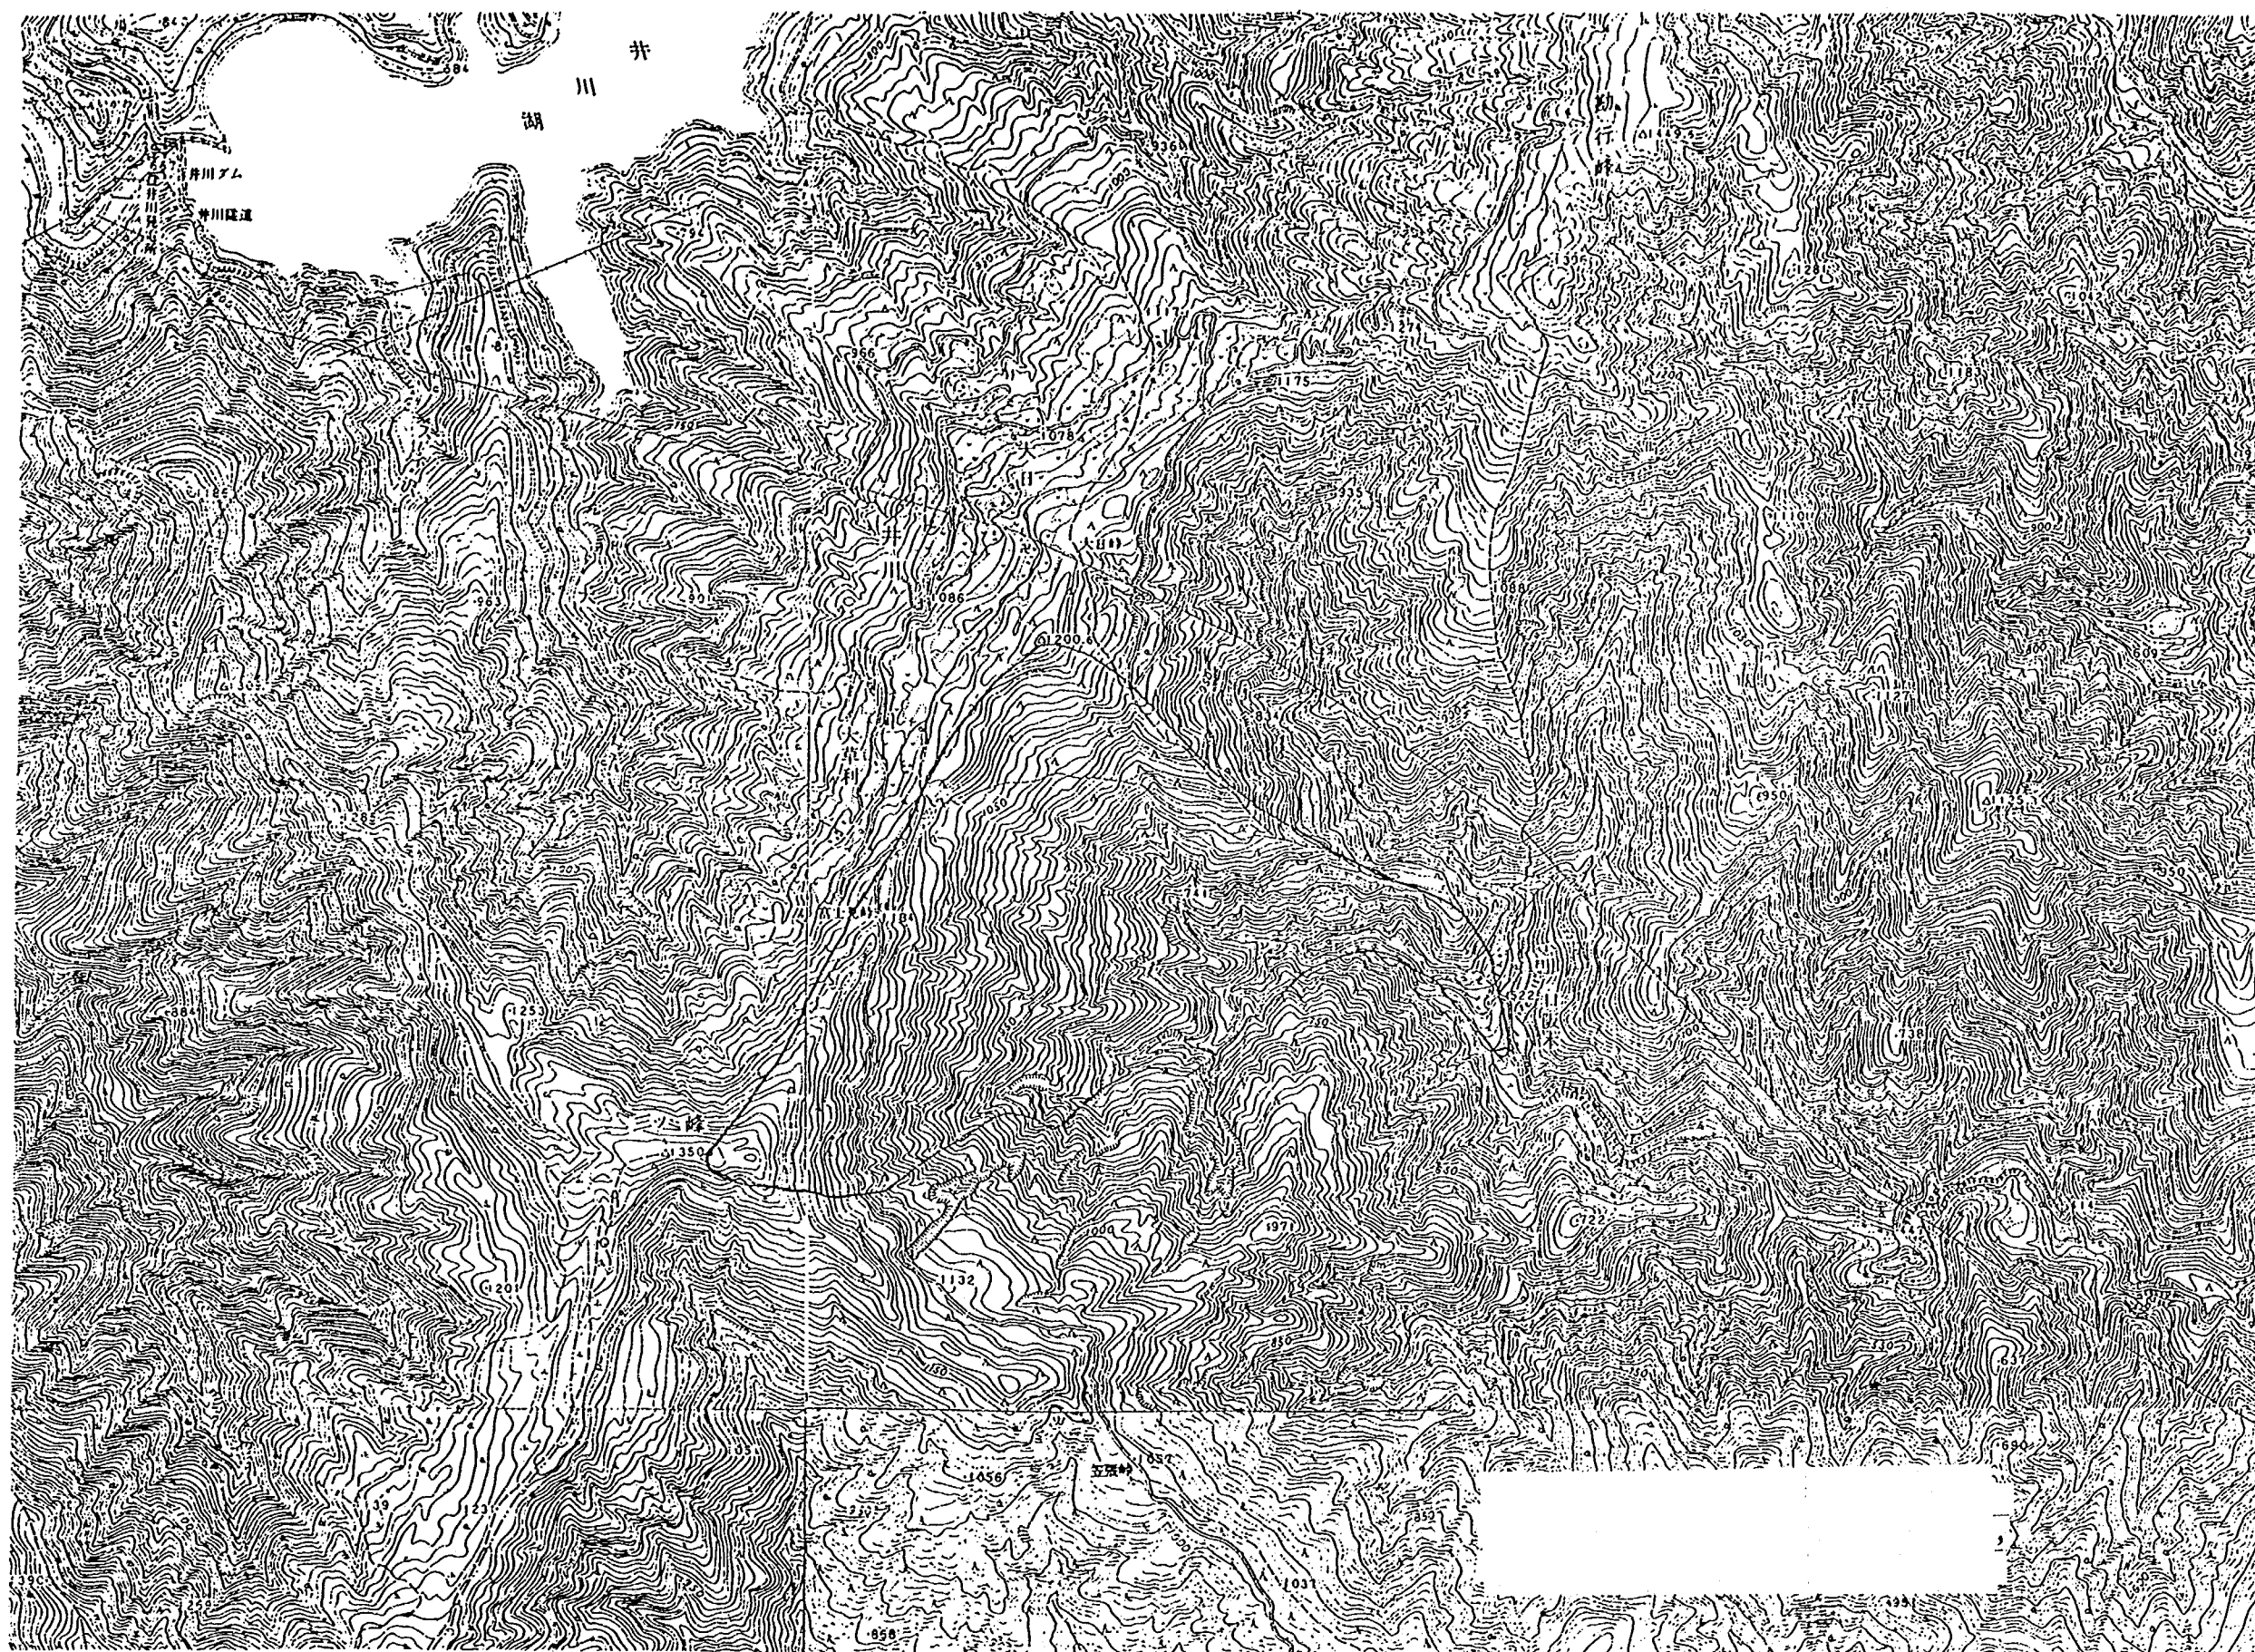
図-3 口坂本地区の1/2.5万地形図(国土地理院1/2.5万地形図「湯の森」,  
「駿河落合」,「井川」,「千頭」)

口坂本地すべりは、かなり以前から地すべりによる変状を示しており、昭和35年に地すべり防止区域に指定されている。これは、静岡県内の建設省所管の地すべり防止区域としては三番目の指定地にあたる。指定地の面積は図-3に示した範囲185.94 haであるが、今回の調査はこの指定地の中でも特に活発な移動の認められるブロックを主たる対象としている。

2-1でも既に述べたとおり、口坂本地すべり地区の周辺には笹山構造線、 $F_2$ 断層、 $F_3$ 断層（図-3）等の大規模な構造線が走っている。また、口坂本地すべりの頭部の境界は非常に直線的に北々東～南々西の方向に並んでおり、 $F_2$ 断層の方向と調和的である。3-1で述べた周辺の地すべりの分布状況から判断して、このような地質構造が口坂本地すべりの素因のひとつとなっていることは明らかである。

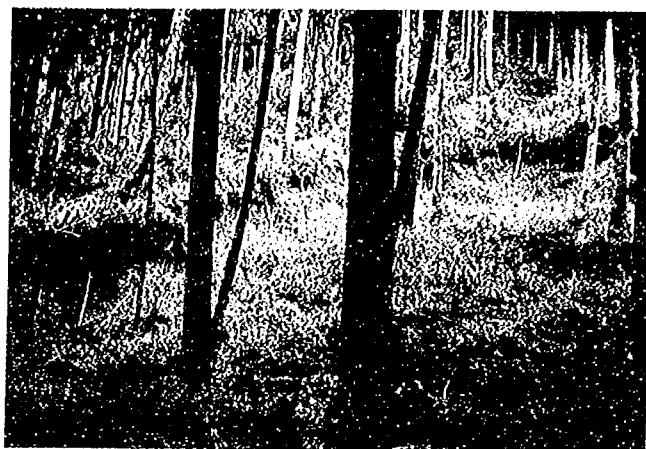
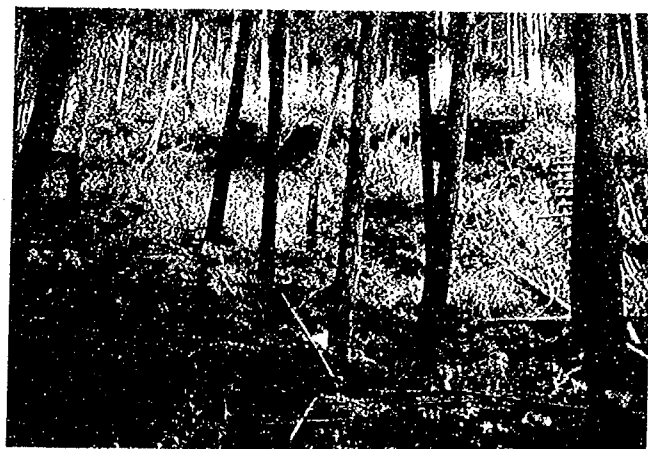
写真－４ A－３ブロック頭部滑落崖

このブロックの頭部には最大落差5mにも達する顕著な滑落崖が連なっており、さらに落差が拡大する傾向にある（写真-4, 5）。その下部の斜面においても明瞭で新鮮な陥没帯や数mの段差を伴

った引張り亀裂が何条も分布し、非常に活発に移動していることを示している。また、斜面上の樹木も傾動しているものが多数認められる。

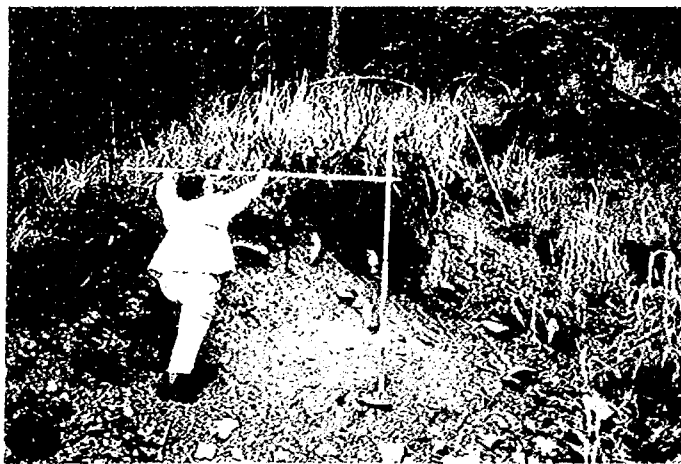
写真-9 Bブロック頭部の滑落崖

これらの観測結果をみると、S-11の設置された斜面は、明瞭な馬蹄形の滑落崖で画される（写真-9）ひとつのブロックを形成していて、その斜面勾配や降雨に対する移動状況等から、Aブロックのような深いすべり面を有するものではないものと考えられる。また、S-2、3の観測結果は、対

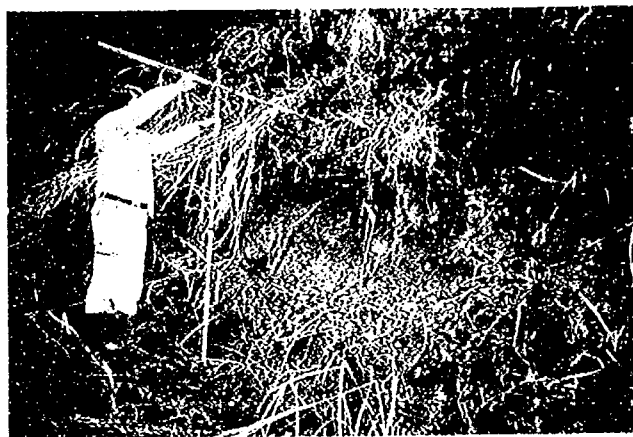
写真-10 Bブロック中央部の亀裂

Bブロックの中央部の斜面には、A-2ブロックと同様に、明瞭な亀裂や（写真-10）、多量の湧水の噴出が原因とみられる小崩壊地がところどころに認められる。また、S-6の伸縮計の観測結果からも現在活発に移動しているブロックであることがわかる。
