平成二年 7 月熊本県一の宮町  
泥流・流木災害調査報告書

建設省土木研究所  
砂防部砂防研究室

# 平成二年7月熊本県一の宮町 泥流・流木災害調査報告書

平成二年7月1日から2日にかけて、梅雨前線の活発化により北九州地方は集中豪雨に見舞われた。そのため熊本県阿蘇郡一の宮町では、多量の流木を含む泥流が発生・氾濫し、死者8名、全半壊家屋170棟という被害をもたらした。本調査報告書は泥流及び流木の発生、流下、堆積過程と、それらによる被害の実態を明らかにするために行った基礎的な現地調査の結果をとりまとめたものである。

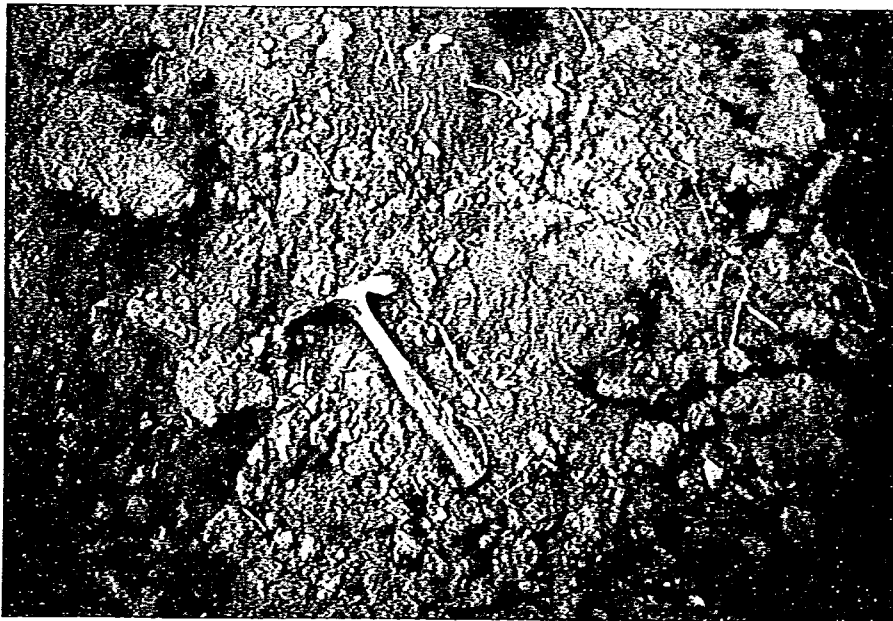
谷頭部付近に位置する豆札川No10, 平保の木川No8, 9の崩壊地(サンプルNo8, 9, 10)は、いずれも表層部の厚さ1~2mの火山灰やそれが土壌化した黒ボク土(写真-3.4)がおもに崩壊を起こしており、ベースとなる火砕岩(径20~1cmほどの安山岩亜角礫と火山灰からなる半固結堆積物)(写真-3.5)は表面をわずかに削落させたのみである(図-3.6)。

写真-3.5 平保の木川谷頭部にみられる半固結火砕岩  
(ほとんど崩壊していない)

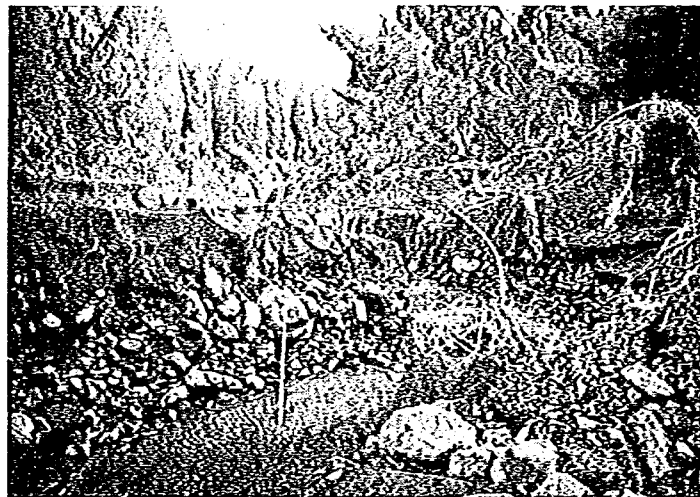
写真-6.1 古恵川断面8付近での立枯れと倒木

立木の平均樹高と流木の平均長とは明らかに異なり、流下中に折損して、1/2以下の長さになったものが多いことがわかる。また、立木の平均胸高直径と堆積流木の平均直径とは、スギの場合堆積流木の直径が拡散しており、立木のサンプル地点以外の多くの場所から多様なサイズのものが供給され流下堆積していたと推定される。広葉樹に関しては立木と流木の直径に大差なく、流下中に直径が変化するような裂損はなかったとみなされる。さらに表－6.2にみられるように、根付きの流木が多いことから、立木は土石流の流下により根こそぎ倒壊し、土石流に取り込まれ、流出したものと思われる。また、その過程で流出した立木は折れていき、流出の1/2以下の長さになったと考えられる。古恵川、東岳川ともに土石流発生区域の植生は、カルデラ壁のススキ草原や根子岳・高岳斜面の広葉樹林が大半を占める。一方、土石流流下区域の植生はおもにスギ植林である。スギ植林は溪岸で、倒木・立ち枯れしているものも目立つ（写真－6.1）。流木は土石流流下区域の至る所に認められるが、その種類はスギが卓越する。これらの事実から、以下の点が推定される。

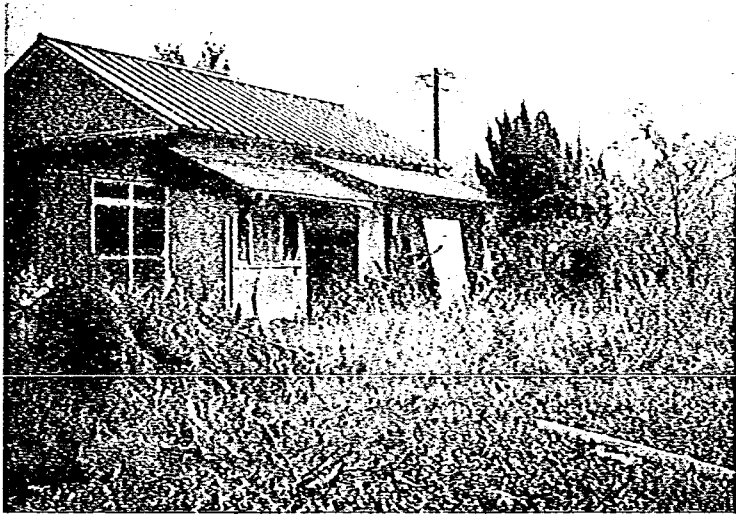
写真-8.3 半壊家屋(古恵川)
