土木研究所資料第3058号

## ダム基礎岩盤グラウチング試験 に関する一考察

建設省土木研究所  
ダム部ダム構造研究室

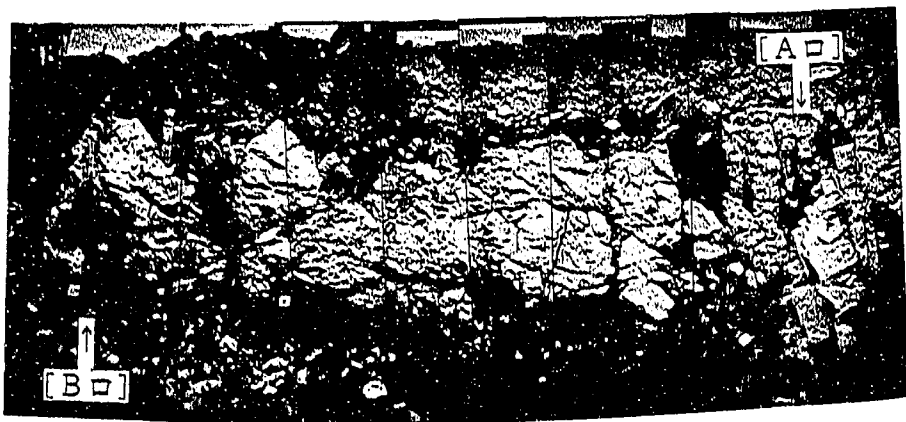
図-3.20(1) トレンチ観察面（〔Bロ〕-〔Aロ〕断面）

全体的に多くの割れ目が存在し、クラッキーであるが、ところどころ風化の進んでいない岩塊がみられる。また、特に(Bロ)孔寄りのほうに不規則に数本の弱層が現れており、弱層の周辺は角礫状を呈しているところが多い。また、(Bロ)孔の地表から深さ1.5m付近は、弱層の周辺のかかなり広い範囲が角礫状に軟質化している。

・(Bロ)孔(セメント注入量:65kg/m)から注入されたと考えられる赤色のグラウトが、弱層に沿って注入されており(写真-3.2(1))、観察面で確認できる範囲では、孔からの水平距離で2m程度までグラウトの進入が確認された。ただし、グラウトは断続的に現れており、孔からの進入経路は明確でない。

また、(Bロ)孔の地表から深さ1.5m付近の角礫状に軟質化した部分に、赤色のグラウトが不規則に注入されており、ところどころグラウトが塊状に固結している。

・(Aロ)孔(セメント注入量:ほぼ0)の第1ステージについては、グラウトはほとんど注入されていないため、観察面においてもグラウトの進入は確認されなかった。

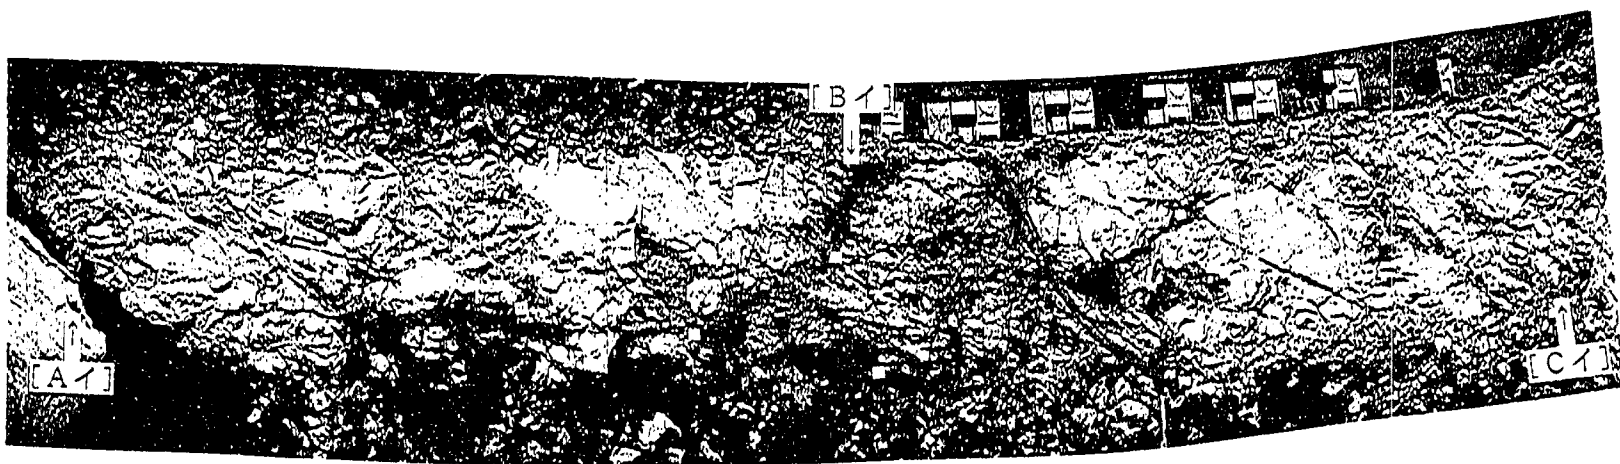
図-3.20(3) トレンチ観察面（〔Aイ〕-〔Cイ〕断面）

(Aイ)孔と(Bイ)孔の間は、比較的硬い塊状の岩盤が現れているが、観察面の下部に、観察面にほぼ平行な走向で比較的高角度の傾斜をもち、幅が3cm程度の粘土が挟在する弱層が現れている。また

〔Bイ〕孔の〔Cイ〕孔側約1.5mまでの間は、割れ目が多く存在し、風化により軟質化している。また、それらの割れ目の多くには粘土が挟在している。

〔Cイ〕孔の〔Bイ〕孔側約3.5mまでの範囲は、比較的硬い塊状の岩盤が現れており、弱層としては、幅が2cm程度以下の比較的規模が小さいものが数本現れている。

・〔Aイ〕孔（セメント注入量：26kg/m）から注入されたと考えられる赤色のグラウトが、〔Aイ〕孔から約1.5m〔Bイ〕孔寄りの比較的密着した割れ目に進入している。ただし、その進入経路は明確でない。

・〔Bイ〕孔（セメント注入量：123kg/m）から注入されたと考えられる青色のグラウトが、孔を横切る粘土が挟在する弱層に沿って進入し（写真－3.2(3)）、地表にリークしている。また、この弱層と連続する形で、下部に現れている観察面にはほぼ平行な走行の弱層に沿って〔Aイ〕孔の方向に進入している（写真－3.2(4)）。その進入距離は、観察面で確認できる範囲では、孔からの水平距離で3m程度である。

また、〔Bイ〕孔から約2m〔Cイ〕孔寄りの弱層に〔Bイ〕孔から注入されたと考えられる青色のグラウトが進入しているが、その進入経路は明確でない。

・〔Cイ〕孔（セメント注入量：41kg/m）から注入されたと考えられる黄色のグラウトが、〔Cイ〕孔からやや〔Bイ〕孔寄りの弱層に沿ってわずかに進入している。

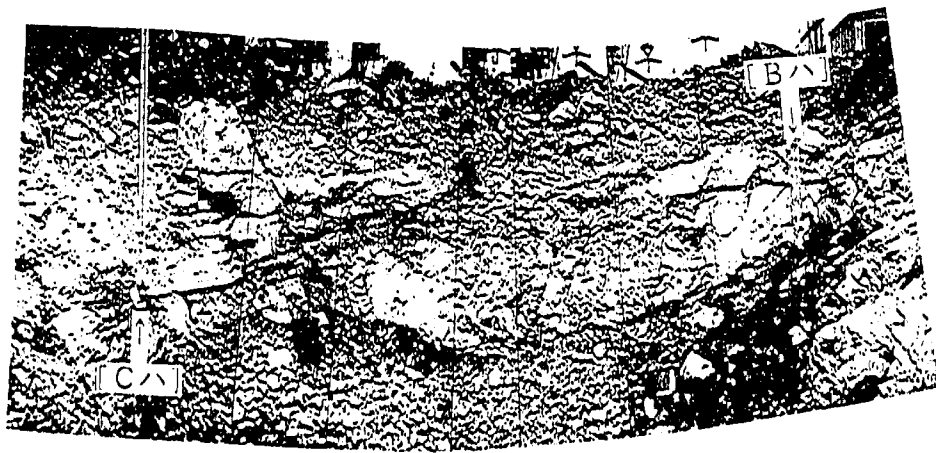
図-3.20(5) トレンチ観察面（〔Cハ〕-〔Bハ〕断面）

〔Bハ〕孔から〔Cハ〕孔に向かって約1mまでの範囲は、比較的硬い塊状の岩盤が見れているが、それより〔Cハ〕孔寄りについては、割れ目が多く存在し、クラッキーとなっている。また、観察面の中央から〔Cハ〕孔寄りに低角度の弱層および割れ目が数本見れており、それらが〔Cハ〕孔を横切る形となっている。これらの低角度弱層は、幅が2cm程度以下で比較的規模が小さく密な部分と、幅が10cm程度で角礫状に軟質化している部分が存在する。

また、〔Cハ〕孔から〔Bハ〕孔に向かって約4mのところの観察面の下部に、弱層沿いに赤色のグラウトが確認されたが、これについては進入経路が明確でない。
