土木研究所資料第3122号

## スウェーデンの地すべり

建設省土木研究所  
砂防部地すべり研究室

本報告書は、第12回日本・スウェーデン貿易経済協議（1987年）において合意された「地すべりの調査手法及び対策工に関する研究協力プロジェクト」の一環として実施された共同研究に際して得られた資料をもとに、スウェーデンの自然条件、地すべりの概要、地すべり調査、代表的な地すべりについてまとめたものである。

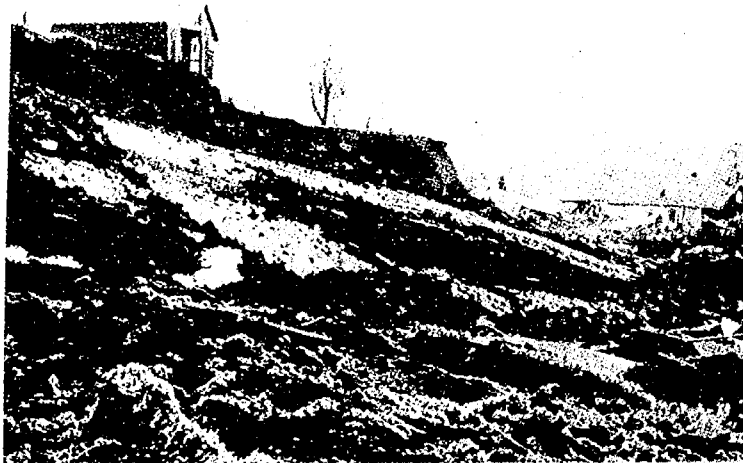
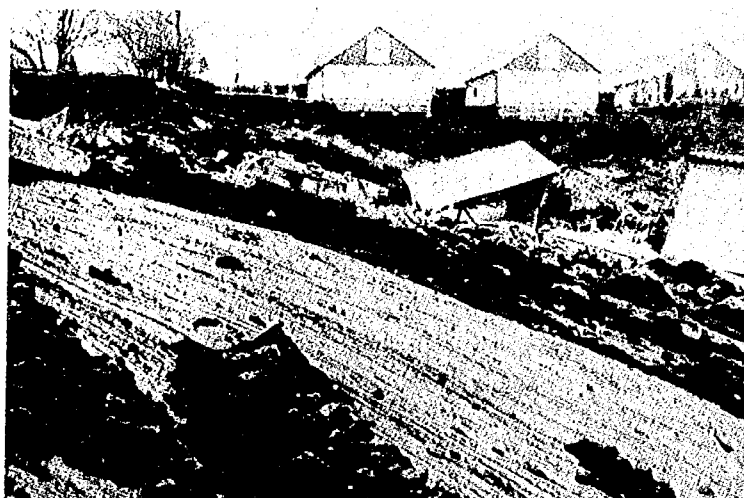
#### 4.1.7 被害状況写真

地すべり斜面頭部のすべり面

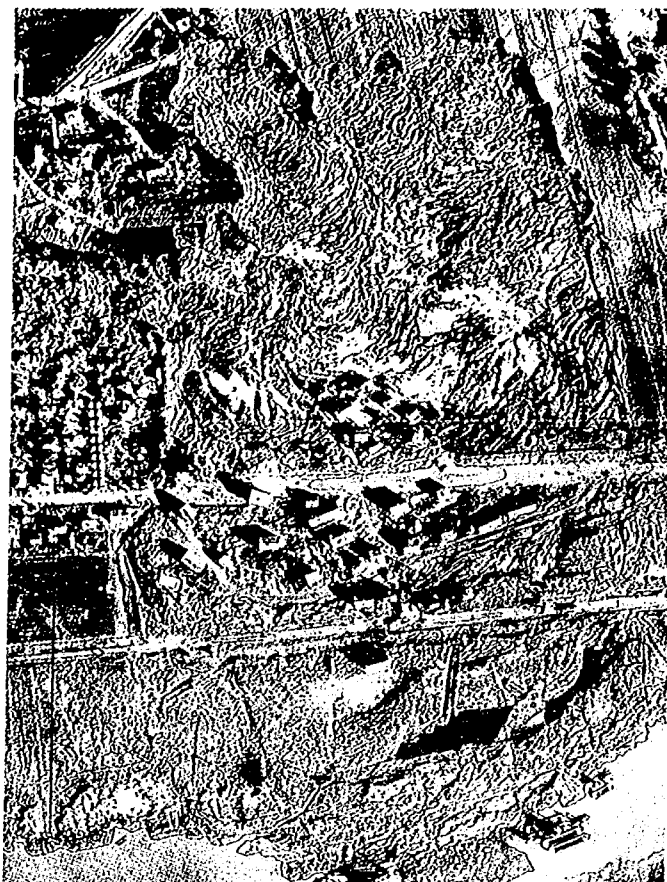
写真-4.2.1 スルテ地すべり

地すべりは、安定した土層まで後退し広がった。また、地すべりの先端はヨータ川に達した。目撃者の証言によると、地すべりはヨータ川に向かってゆっくりと波のように動いて行ったということである。地すべりの継続した時間は2～3分間であった。また、地すべりの規模は、長さ約600m、幅約400m、土量300万 $\text{m}^3$ であった。この地すべりにより家屋は50～150m移動し、死亡者1名、全壊住宅31棟の被害が出た（写真-4.2.1）。

地すべりの発生により、地すべり地周辺の多数の井戸が涸れたことから、地下水は被圧されていたと思われる。また、地すべりが発生した年は、特に変わった兆候はみられなかった。地すべりが発生する数日前に杭打ちが行われていた。このため、この杭打ちの振動が地すべりの引き金になったことも考えられる。なお、地すべり発生の数日前に、多数のクラックが発見されていた。さらに、鉄道による振動も、地すべり発生の要因となったことが考えられる。地すべりが発生する直前には、列車が地すべり地を通過していた。

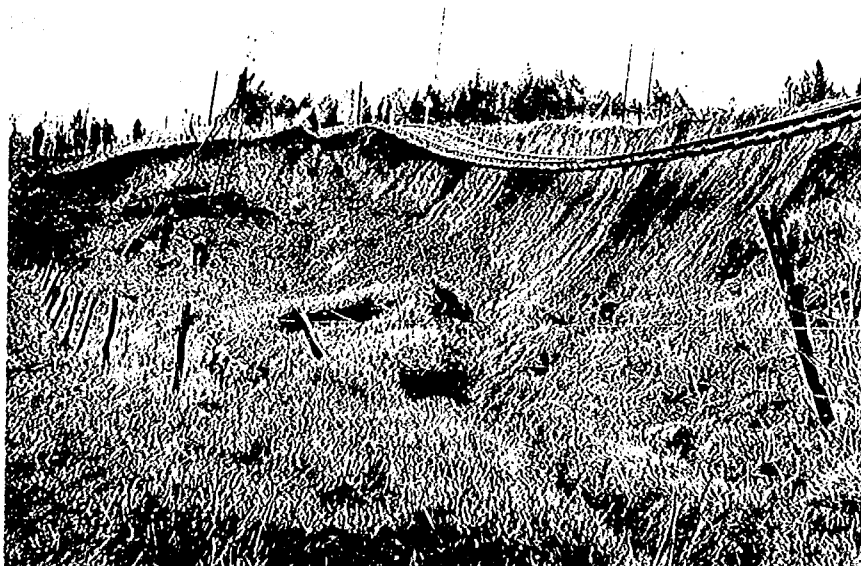
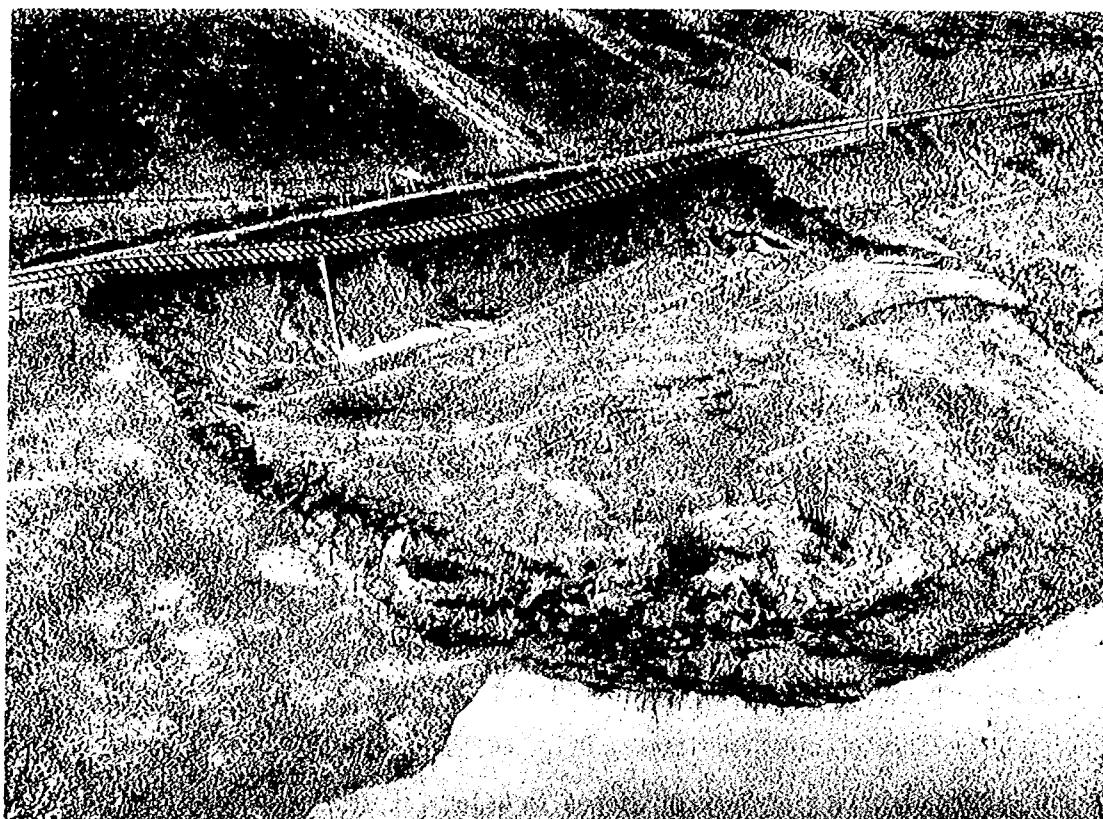
写真-4.4.1 グントルプ地すべり

数日後、鉄道線路のバンクに裂け目が発見され、24時間の監視体制が採られた。また、4月10日には、地質調査が実施されている。地すべりは4月13日の午後に発生した。最初は碎石のきしみ音が聞かれ、その後、線路のそばにキレツが発生した。線路が沈下するとともにキレツも成長し、10~30cm移動した後、地すべりの速度が増した。地すべり末端部は、まるで波のように見えた。地すべりは音も無く進行し、道床が60mにわたって6~7cm沈下した。この結果、小川は土砂でせき止められた。

地すべりの原因は、おそらく、この地域を通過する列車の震動がキレツの原因となり、その結果、斜面の強さが弱められたと考えられた。なお、間隙水圧は、地すべりが発生した時点では異常に高くなかった。地すべりの直接的な引き金は、地すべり発生の数分前を通過した貨物列車の震動と考えられた。
