## 放流設備に使用するステンレス材料に 関する調査報告書

平成5年1月

建設省東北地方建設局道路部機械課  
建設省土木研究所地質化学部化学研究室

ステンレス材料をダム放流設備に適用する際に問題となるステンレスクラッド鋼の溶接法に関する試験、異種金属接触腐食、すき間腐食及びもらい錆に関する室内試験並びに七が宿ダム湖におけるこれらの試験片の暴露試験についてとりまとめたものである。

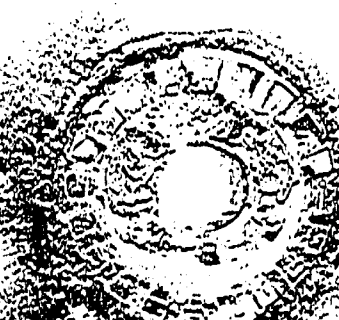
写真-3.1(3) SUS410鋼のすき間腐食発生状況  
(30℃, 20,000ppmCl<sup>-</sup> 溶液中3ヶ月浸漬, マルチナルタイン)

30℃の20~20,000ppm 塩素イオン溶液中におけるSUS410, SUS430及びSUS304のすき間腐食試験結果を表-3.4, 図-3.4, 3.5 及び写真-3.1 に示す。

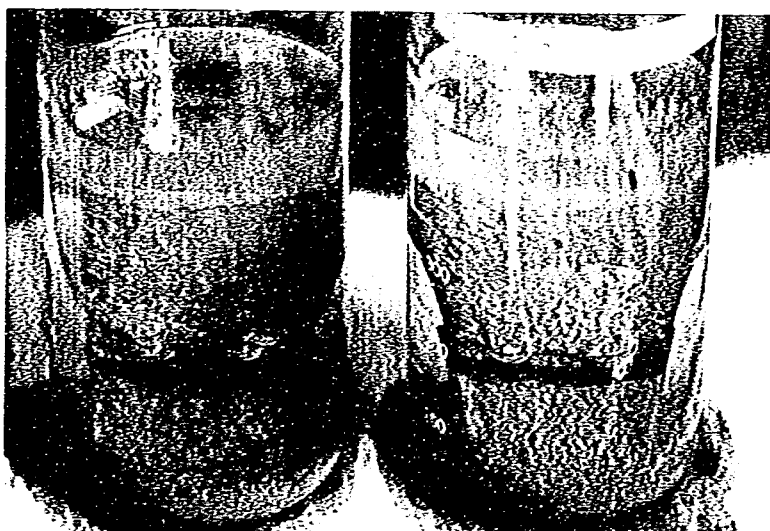
写真-4.1 もらい鍍再現試験（ステップ-Ⅰ）

(1)ステップⅠのSUS304への赤さびの付着状況を写真-4.1 に、そのときの普通鋼の腐食状況を写真-4.2 に示す。

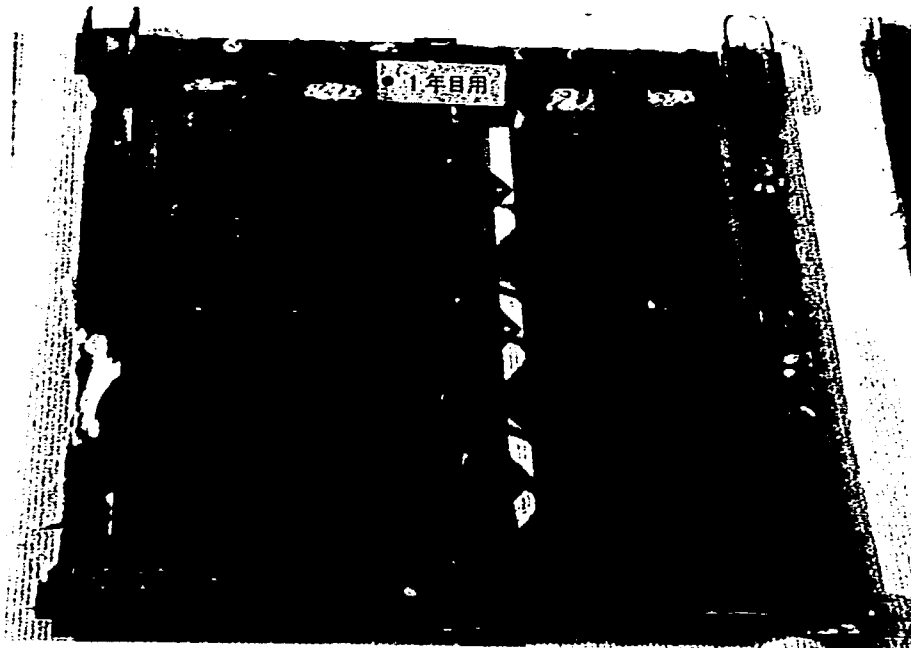
写真-6.2 回収した試験片の状況

七が宿ダム湖で1年間暴露し、回収に試験片の状況を写真-6.2に示す。

七ヶ宿ダムでの1年間の異種金属ボルトによるすき間腐食試験後の腐食状況を写真-6.2 に示す。SUS430には藻が試験片全面に生息しているが、SM400Bには藻が生息していなかった。試験片の外観は全面が赤さびであった。したがって、全面腐食している試験片には藻は生息しにくと考えられる。
