土木研究所資料第3234号

# 土木研究所講演会 講演集

平成 6 年 2 月 2 日

建設省土木研究所

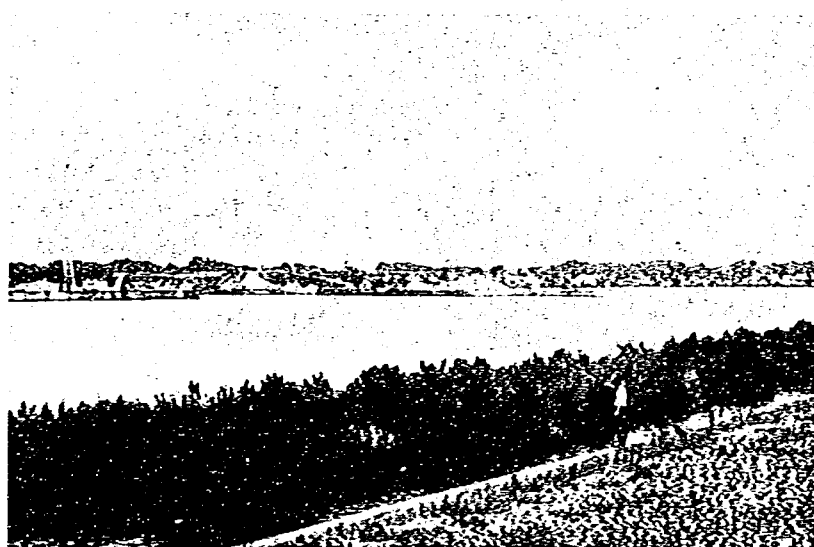
写真－1 浮島によるビオトープ

自然とのふれあいのニーズの増大に対応して、より豊かな生態系の保全や自然と人間の共生の必要性が高まっている。このため、動・植物等の生物にとって貴重な生息の場である水辺空間、緑地空間を保全・創造するビオトープや多自然型河川、緑のマスタープラン、沿道の自然環境にやさしいエコロードなどの整備が進められている。この際、事業を通じて積極的に新たな生態系を創造する努力も期待される。（写真－1、2、3）

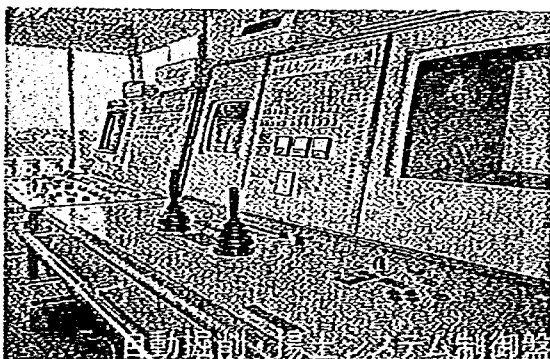
写真-4 左自動水中掘削機、右自動掘削・揚土システム制御盤

これまで人力に頼る面が多かったケーソン基礎の施工の安全向上を目的にニューマチック・ケーソンの自動化、特に掘削の無人化・機械化が民間側で技術開発が活発である。そこで、ニューマチック・ケーソンでは掘削土の積込み・排土の自動化の技術を開発している。(図11) また、これまであまり自動化が進んでいないオープン・ケーソンについてはプレハブ躯体の開発や自動掘削機械の開発、圧入システムの開発を行っている。(図12)

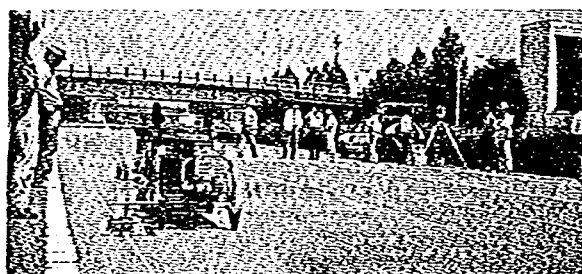
写真-5 位置自動制御型フィニッシュ測定精度の実験

舗装工においては、アスファルト舗装を対象に施工管理の計測結果の施工へのフィードバックシステムを開発テーマに取り上げ、位置、高さ、締固め度等の施工管理データをリアルタイムに収集し、それらを活用した新しい舗装施工システム、フィニッシャ、ローラを対象とした。フィニッシャでは位置、高さの情報を得て敷均し高さとステアリングの自動制御を行うシステム（図13）を、ローラでは締固め度の情報を得て締固め力の自動制御を行うシステム（図14）を開発している。

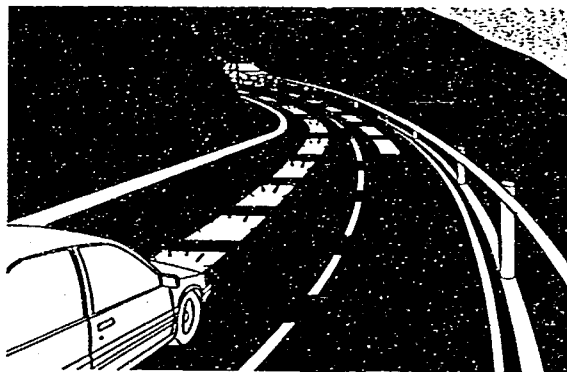
图-9 对向車警戒

ガイドライトシステムには、山間部等の見通しの悪いカーブなどに発光体を設置し、ドライバーに対向車の存在及び道路線形を伝達させる対向車警戒・道路線形表示機能(図-9)、見通しの悪い交差点やT字路において、優先道路側の車両位置・速度を検出し、警報や標識の点滅等によって

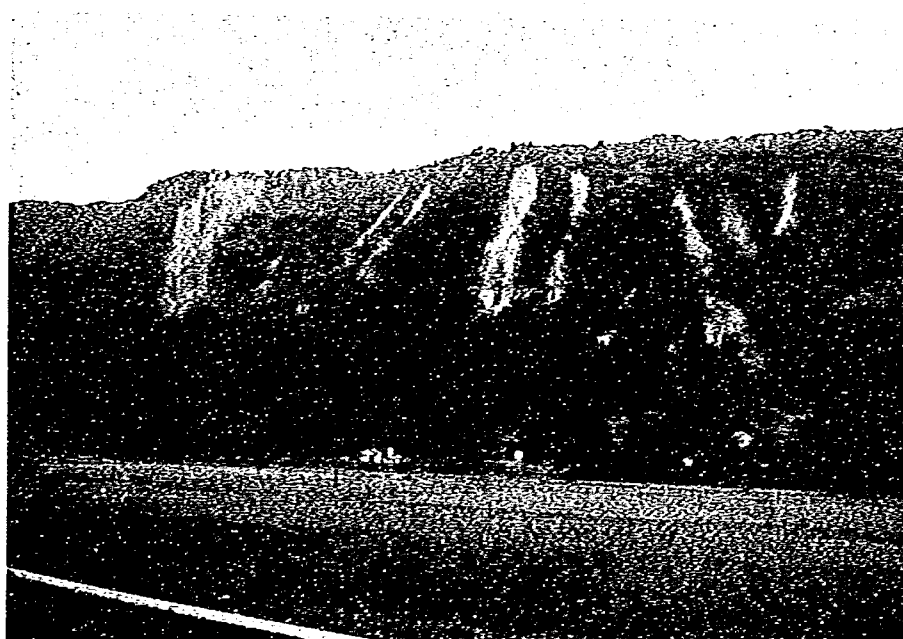
写真－1 隼人町松永地区の山腹崩壊状況

この地区の斜面は、上部から入戸（始良）火砕流非溶結部（しらす）、同溶結凝灰岩、崖錐と大別される。また崖錐部の基盤は岩戸火砕流堆積物であり、崖錐部の崩壊箇所に露頭して見られる。写真－1からも明らかなように、ほとんどの崩壊は最上層のしらす層の上端付近より発生していることから、

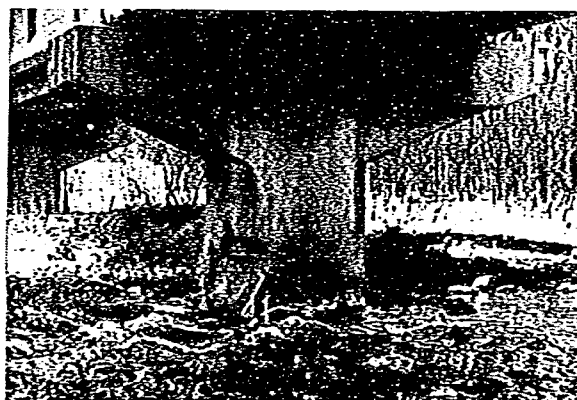
写真－2. 4 松之恵橋 P 3 橋脚

写真－2. 4 は、被災橋梁の一例として、一般国道 240 号松之恵橋で大被害を生じた P 3 橋脚を示したものである。松之恵橋は橋長 157m の 5 径間単純 PC 桁橋で、一級河川阿寒川に架かる昭和 38 年度竣工の一等橋である。表層地盤は砂礫及び凝灰岩から構成される I 種地盤であり、支持層は深さ約 6 m の砂礫層である。橋台は逆 T 型橋台、橋脚は円形断面の T 型橋脚、基礎は全てオープンケーソンである。

り、被りコンクリートが剥落したのに伴い主鉄筋及び帯鉄筋が露出した。主鉄筋がはらみ出していることから、橋脚の残留耐力は最大耐力を超えて低下する領域にあり、既に降伏耐力を下回っていると考えられる。なお、橋台部では、可動沓で沓座モルタルの破損、橋座コンクリートのクラック及び桁端部の破損が生じた。

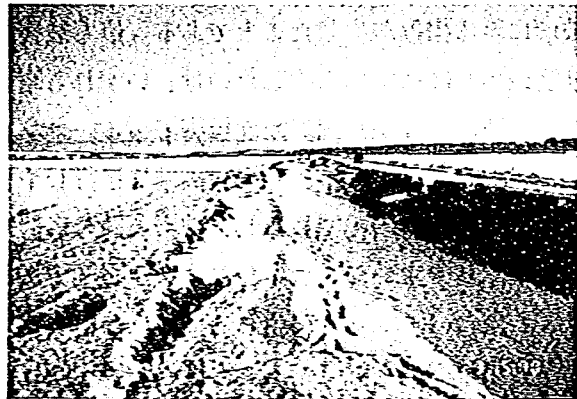
十勝川で最も被災規模の大きかった統内築堤（河口から31.5～33.0km、右岸）の被害状況を図-2. 2、写真-2. 6に示す。堤内側のり肩から堤外側に向かって滑るように崩壊し、天端は2 m程度沈下するとともに、幅1 m・深さ2 m程度の縦断クラックが天端に発生した。

被害を受けた堤防は、被害延長、被害発生率と写真-2. 6 十勝川統内右岸築堤の被災状況ともに旧湿地に築堤されているものが最も多く、その地盤は沖積層の砂層上に軟弱な泥炭層が堆積したものである。また、開発土木研究所の調査<sup>9)</sup>によれば、堤防の被災の一因として、泥炭層の厚い所では、泥炭層の圧密沈下によって盛土の一部が地下水位以下に没し、その盛土材が液状化した可能性があるとしている。このことが事実であれば、地震時の堤防の破壊機構として新たな知見が得られたといえる。

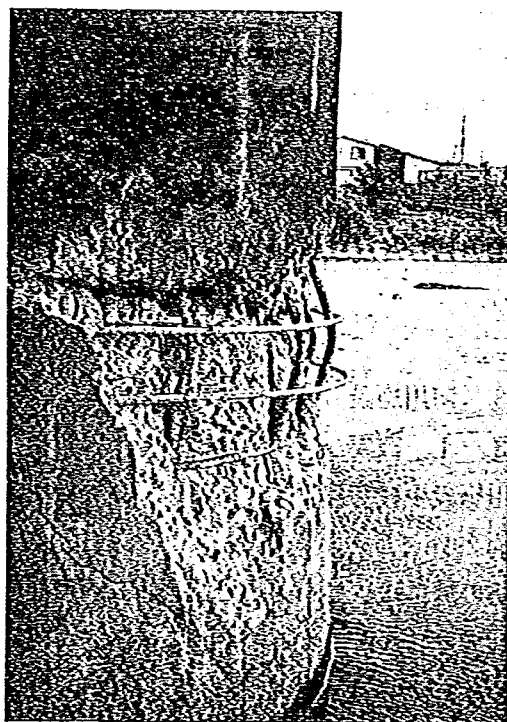
写真-3.3 基栄橋橋脚の損傷

町道基栄橋通線の基栄橋では、6基中3基の橋脚の段落し位置で中～大被害が生じた。橋脚は直径1.8mの円形断面を有する鉄筋コンクリート製張り出し橋脚であり、最も損傷が大きかったP3橋脚では、主鉄筋の段落し部で、コンクリートの亀裂、かぶりコンクリートの剥離、主鉄筋の座屈及びはらみ出しが生じた(写真-3.3)。これは、段落した主鉄筋の定着長不足に起因するものであり、道路震災対策便覧<sup>2)</sup>によれば、地震後に交通止めを必要とする「大被害」に相当する。なお、今回の地震では基栄橋の他にも2橋に同種の被害が生じた。

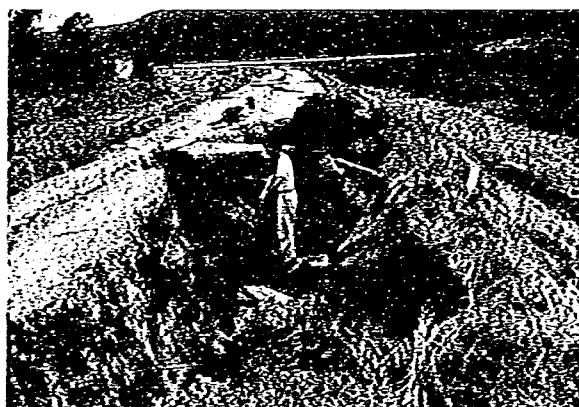
写真-3. 7 尻別川初田築堤（蘭越町）の被害状況（KP5.60～5.69km 地点）

尻別川右岸の初田築堤では、KP4.8km 地点から上流へ 0.89km にわたって被害が生じた（写真-3. 7）。堤高約 6.5 m であったが、地震により天端が最大深さ 1.5 m 程度の縦断および斜めクラックを伴い約 0.5 m 沈下し、のり面は堤内侧、堤外侧ともにクラックが生じている。ここでも周辺地盤に多くの噴砂・亀裂が見られた。

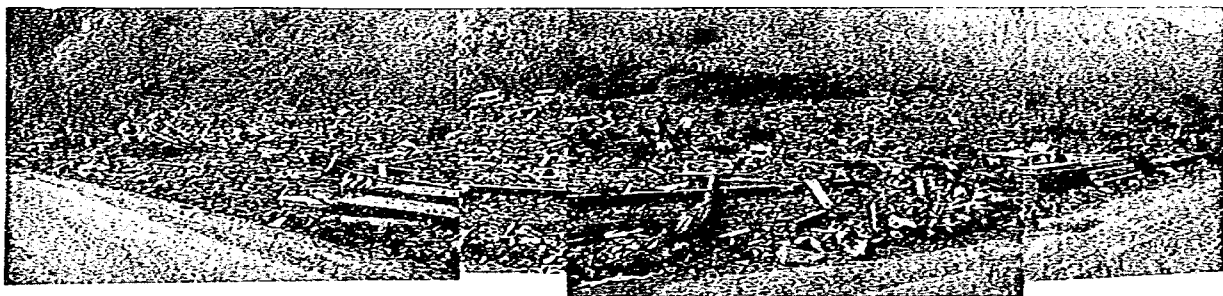
写真-3.8 奥尻島稲穂漁港付近の津波被害状況

稲穂漁港背後の集落の様子を写真-3.8に示す。この地区では被害が特に顕著であり、道路の反対側に位置した家屋がほぼ完全に破壊されていた。痕跡高は8.9mであり、今回の調査では奥尻島北部において最も高い値であった。
