口坂本地すべり調査報告書その3

—調査結果の総括と地すべり発生機構—

建設省土木研究所  
砂防部地すべり研究室

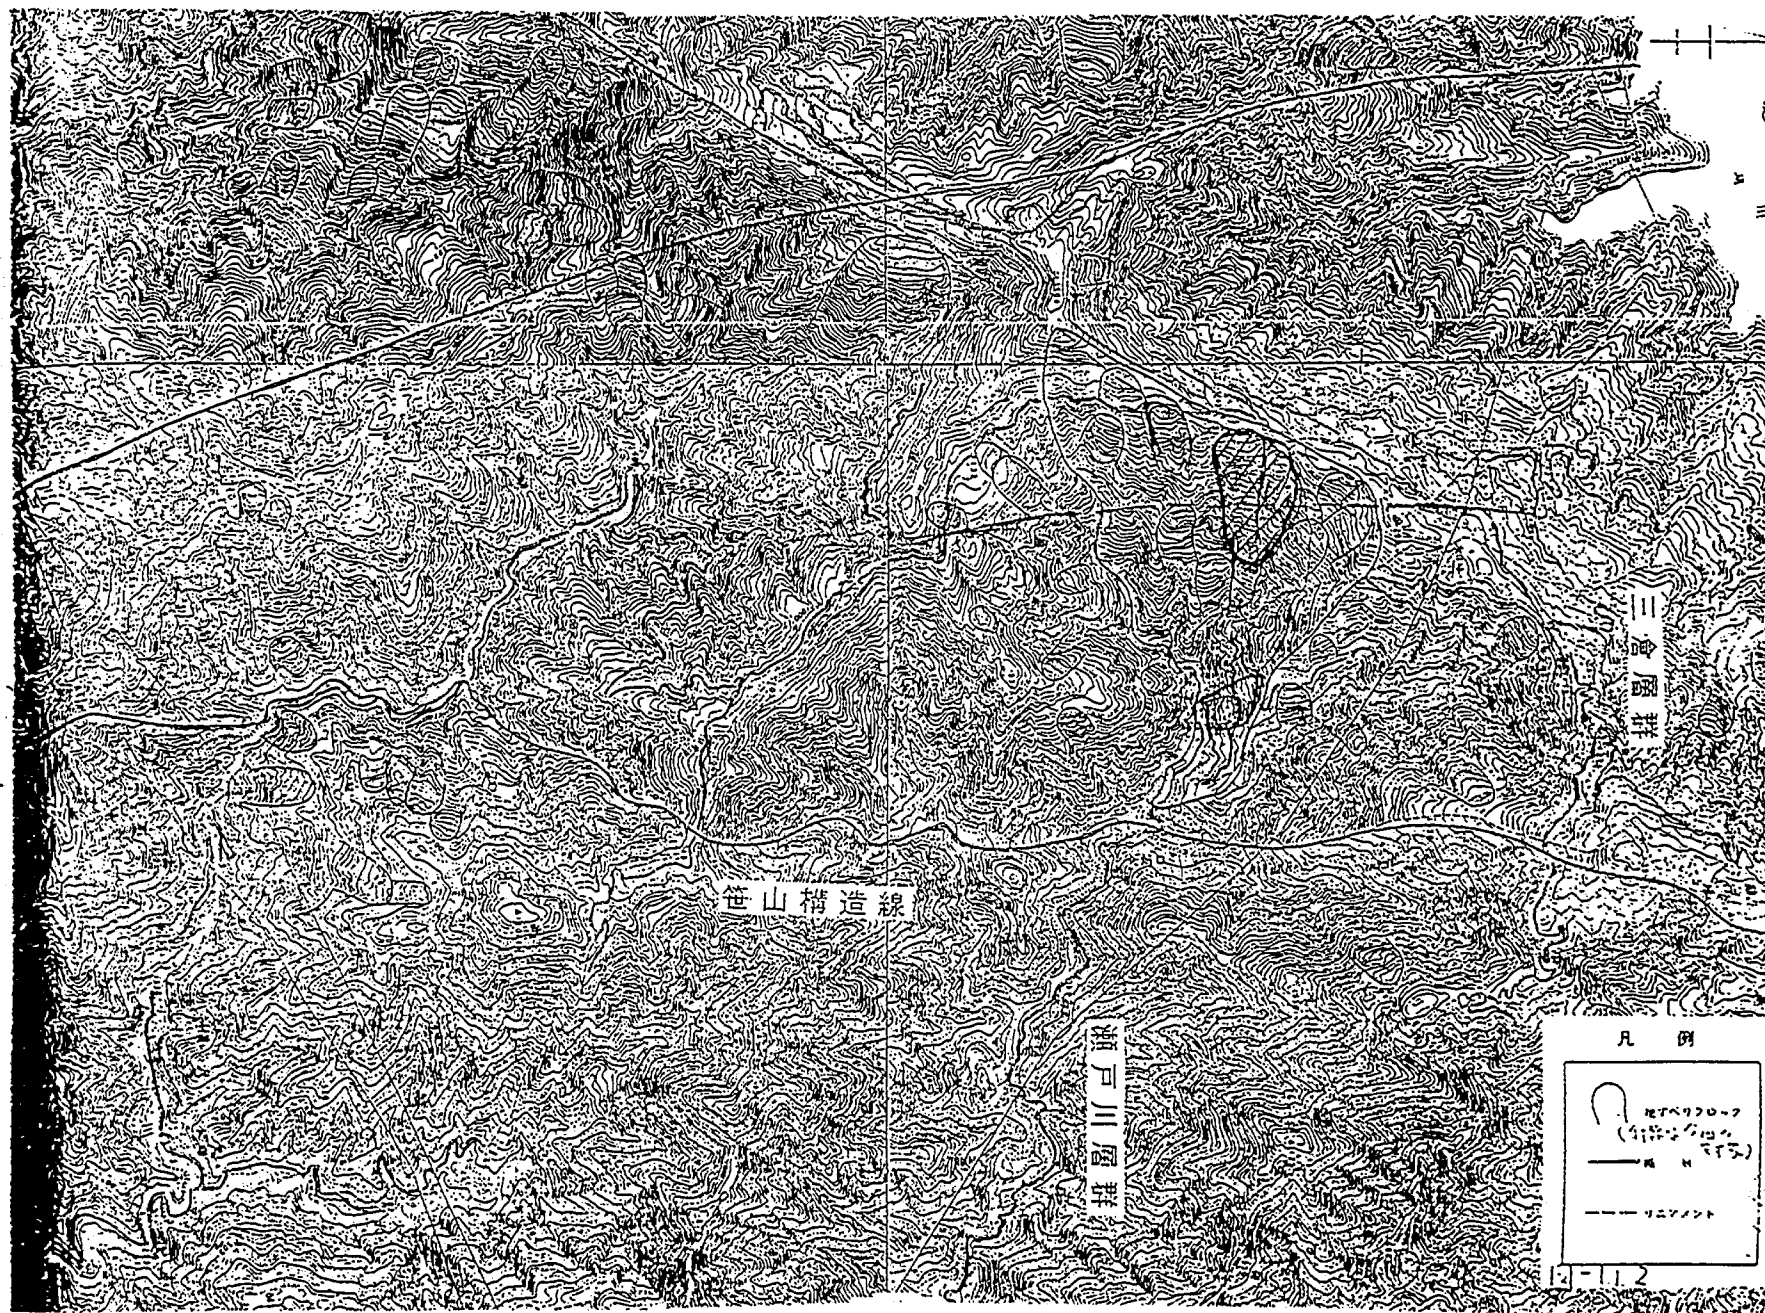
図-1.2.2 地すべり地周辺の地形

空中写真判読と地形図から、口坂本地すべり周辺の地すべり地形を抽出したものが図-1.2.2である。地すべりの分布は、三倉層群西縁の $F_2$ 断層に沿って幅約2kmの区間に集中している。それらの一部は $F_2$ 断層西側の犬居層群中及び笹山断層東側の瀬戸川層群中にも分布しているが、ほとんどが $F_2$ 断層東側の三倉層群中に分布している。この分布傾向は北東～南西の方向性を有し、三倉層群の走向方向及び $F_2$ 断層の方向と調和的である。

このような地すべり分布の特性は、当地区一帯の地すべり地形が三倉層群を構成する地層の物性及び地質構造に大きく規制されていることを示している。すなわち、三倉層群のうちでも、特に頁岩が優勢な区域で、笹山断層と $F_2$ 、 $F_3$ 断層に挟まれて大きく変形を受けた部分に多くの地すべり地形が分布しているものと考えられる。

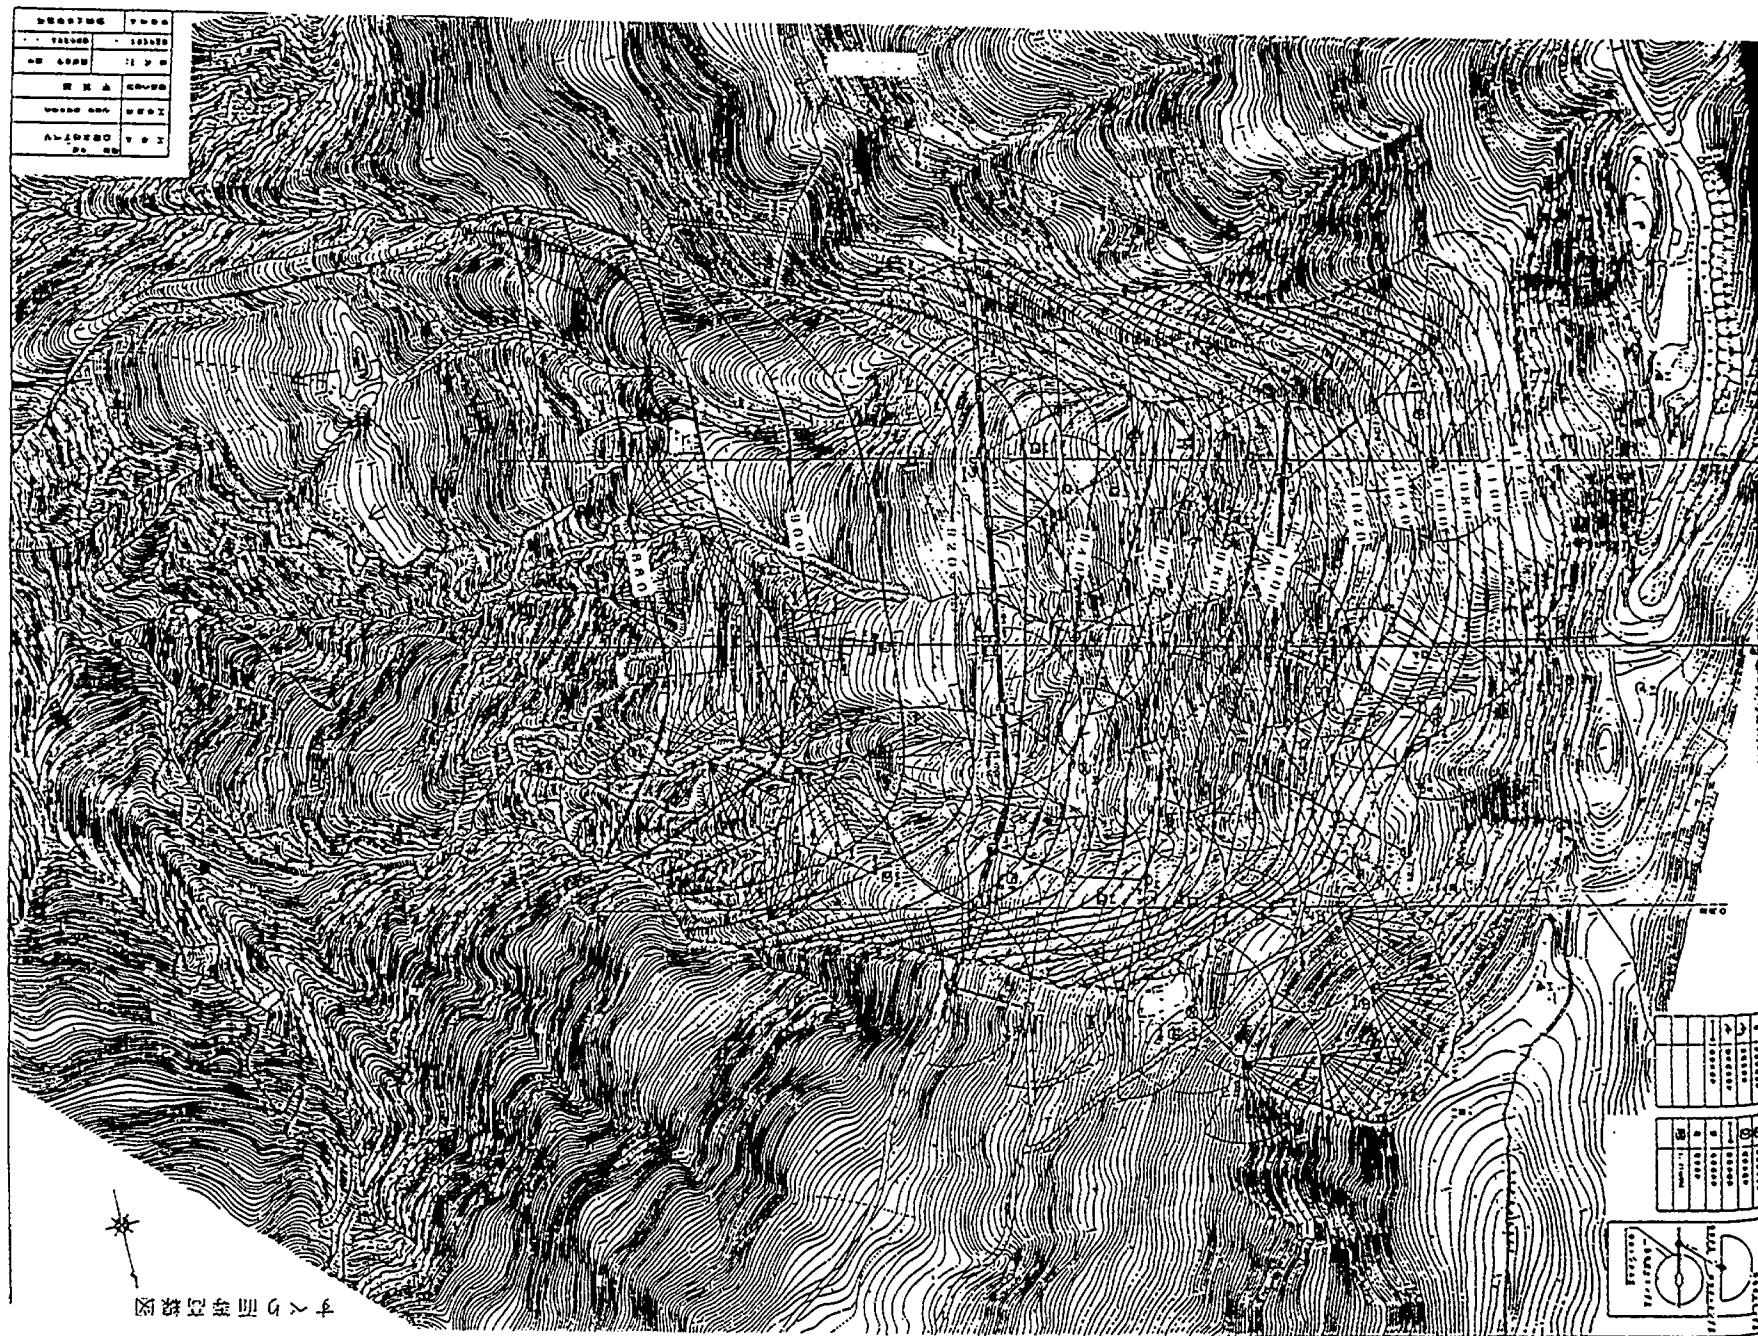
図-2.1.1 すべり面等高線図<sup>2)</sup>

従来、口坂本地すべり地では、最近形成されたとみられる滑落崖の分布・沢の発達から、A、B測線とD測線とは沢を境に異なるブロックにあると考えられてきた。しかし、地中変動量計測やコア判定によるすべり面深度は両ブロック間で類似した深度に有ること、空中写真判読では、両ブロックを囲む少なくとも昭和63年以前に形成された主滑落崖（地形的な主滑落崖）は一連で、それを形成した際のすべり面で現在も滑っていると考えられることから、今回の地すべり範囲はA、B、D測線を含む同一のブロックであると考えられる。そのすべり面は図-2.1.1の等高線に示される形状であることがわかった。
