多自然型河岸防御工の洪水時挙動

—多自然型河岸防御工の設計法立案のために—

建設省土木研究所

河川部河川研究室

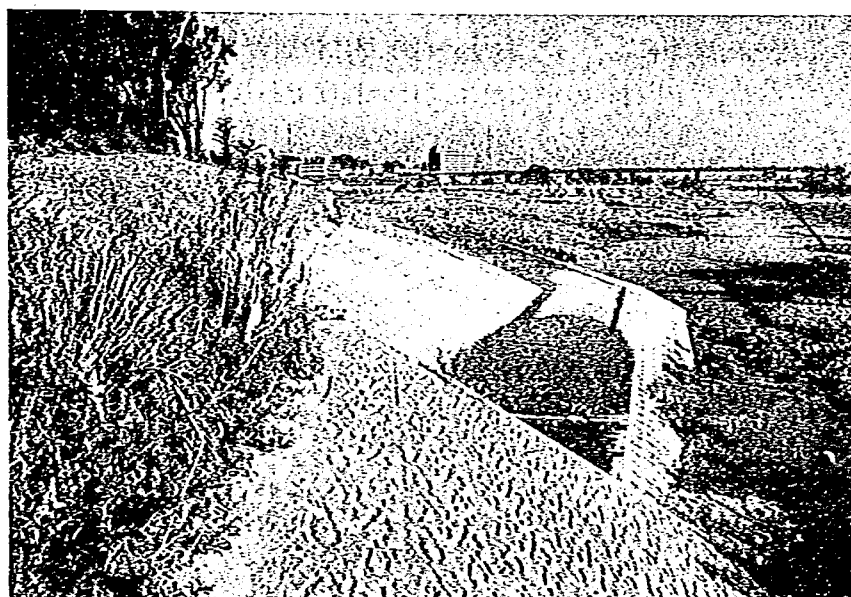
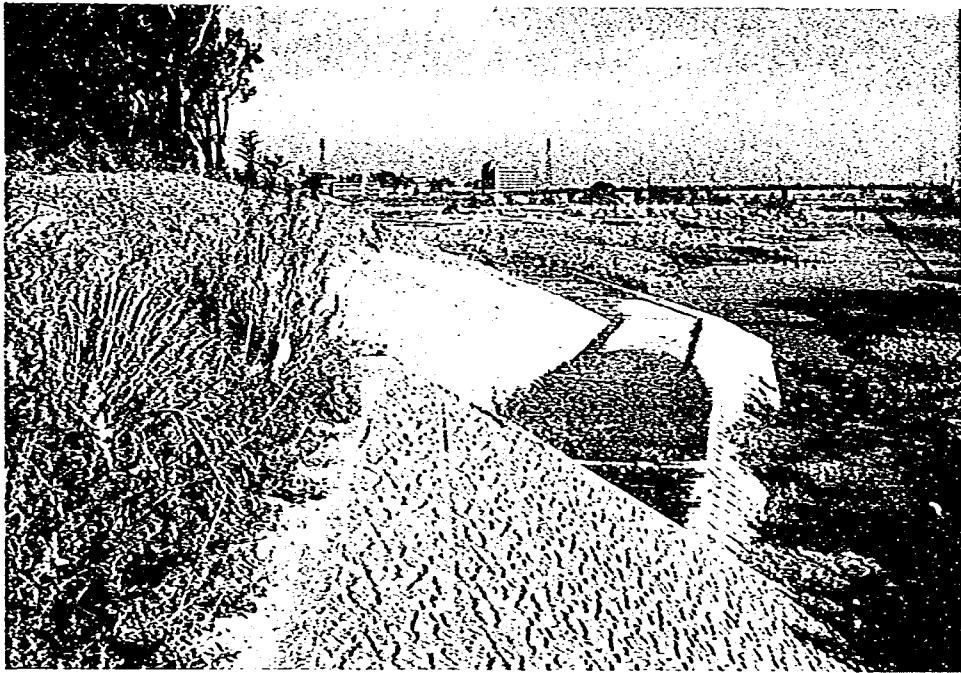
写真-3.1に変形状況を示す。護岸の上流端から40mに渡って覆土がほぼ完全に流出し、コンクリート張りブロック工が露出する結果となったことがわかる。

写真-3.1 覆土の流出状況（〇川）

を得る。ここに、 $I$  : 痕跡水位から求めた水面勾配、 $h$  : 護岸脚部での洪水時最大水深、 $d$  : 覆土材料（河床材料）の平均粒径、 $s$  : 覆土材料の水中比重、である。この値は覆土の無次元限界掃流力（0.05～0.06程度）の約6倍である。覆土の流出地点の法線形を考えると局所的なせん断力は計算値よりもさらに大きいはずであるので、優に覆土材料を移動させるものであると推定される。以上から、覆土の流出は洪水流のせん断力によりもたらされたと結論づけることができる。なお、流出の範囲が上流端側に限定されたのは、上流側の法線の屈曲部で流れが剥離したためであると考えられるが、等流として計算した式(3.2)の結果からわかるように、仮に滑らかな法線形であっても今回のような大規模な洪水での変形を防ぐことは困難であったと推定される。

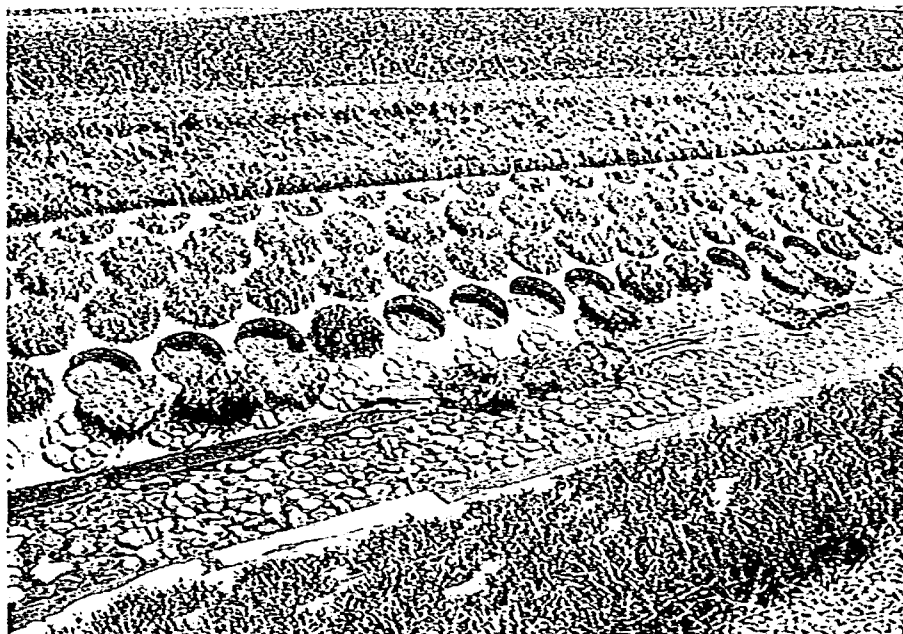
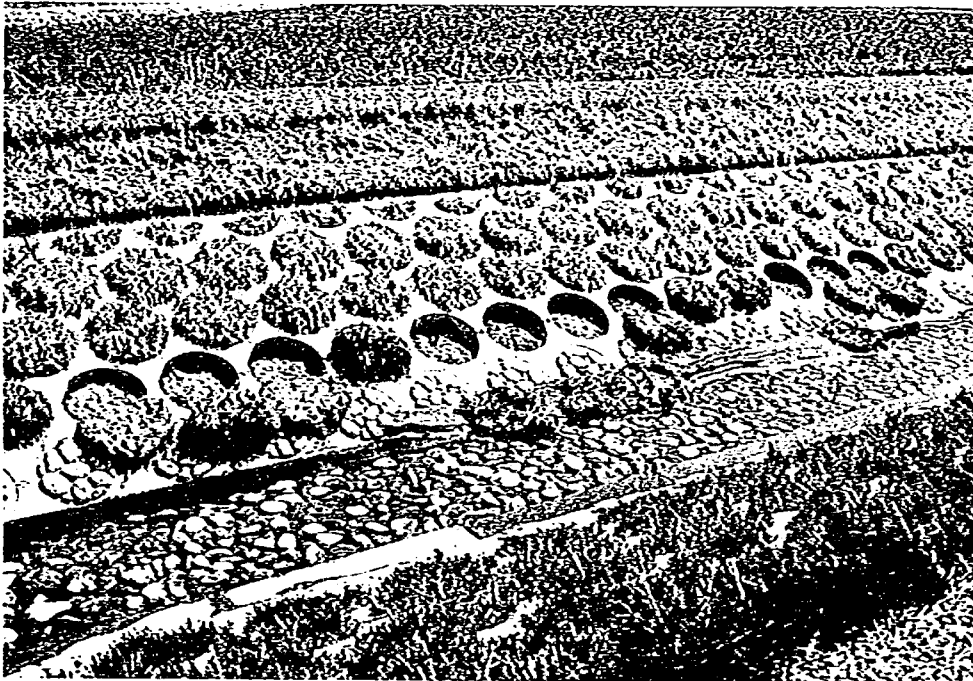
写真-3.6 間詰土の抜け出し状況（U川）

(縦375mm、横250mm、高さ125mm)の揚力係数は、レイノルズ数 $2 \times 10^5 \sim 6.5 \times 10^5$ の範囲で0.18～0.5程度であり、計算により得られた $C_L$ はかなり大きい。このことは、本仮説の成立が困難であることを示している。なお、写真－3.6および3.7からわかるように、抜け落ちた土塊が元の位置の真下にあることから、抜け落ちた時点で主流方向の流体力を受けていなかったと推定される。また、直線河道でかつ一様断面であるから洪水水量も一定と判断されるにもかかわらず、土塊の抜け落ちが河道の特定箇所に集中していることから、上記のような洪水流の作用による破壊メカニズムは考えにくく、この仮説を支持するのは困難である。

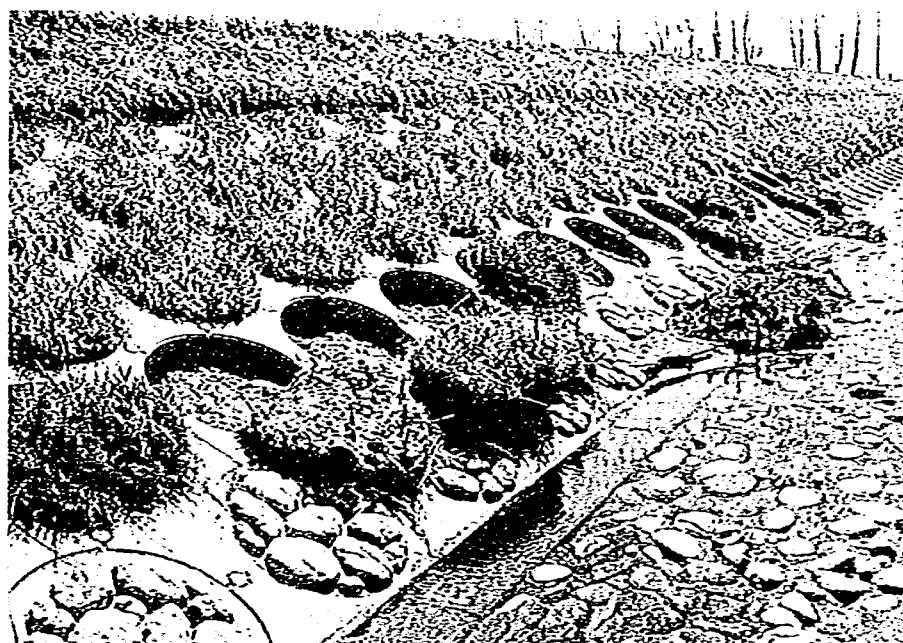
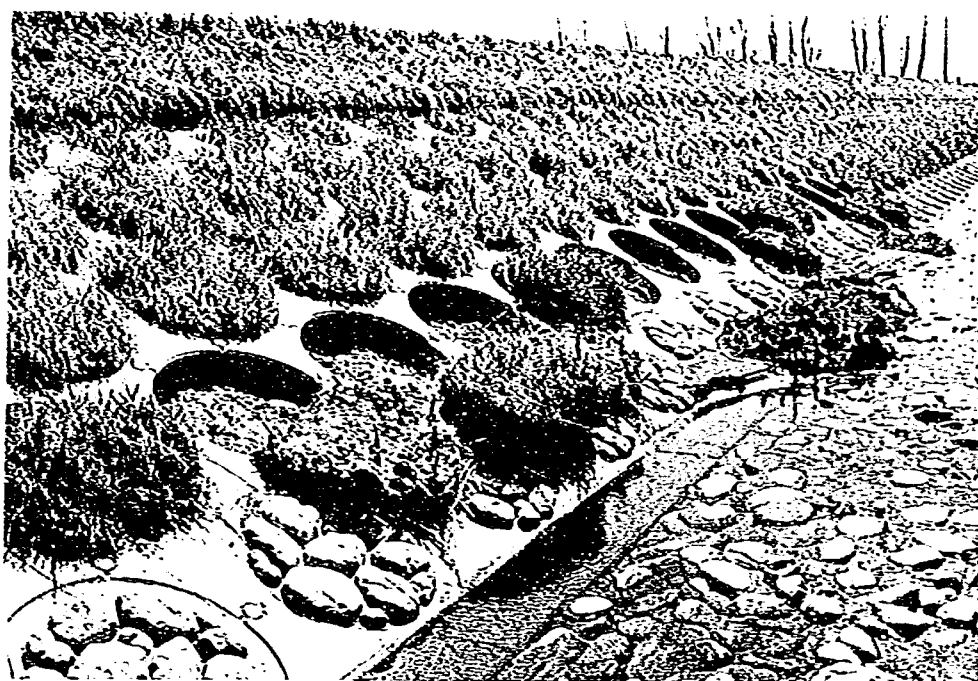
写真-3.7 被災箇所の状況（拡大）

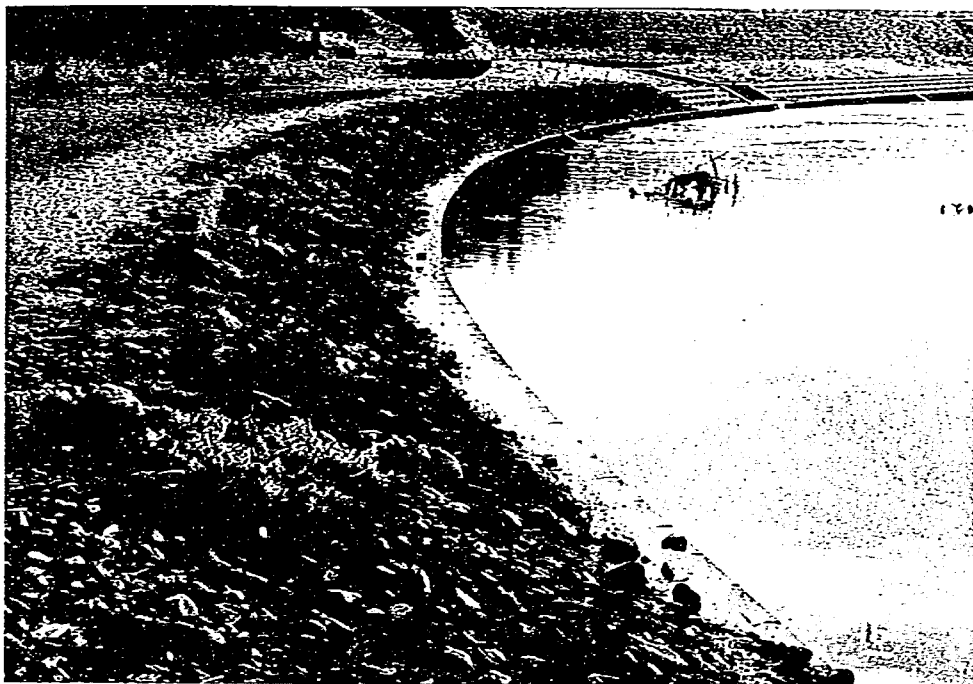
覆土の流出状況を写真-3.2に示す。その内容はのり肩近傍に設置した覆土がほぼ完全に流出したものである。流出はのり勾配の大きい上流側で特に著しく、下流側では覆土の一部がフレームマット上に残されている。フレームマット内の詰め石は天蓋により流出を免れている。

写真-3.2 覆土の流出状況 (S川)
