# 土木研究所資料

## 橋座部の水平耐力の評価 に関する研究

平成9年2月

建設省土木研究所  
構造橋梁部基礎研究室

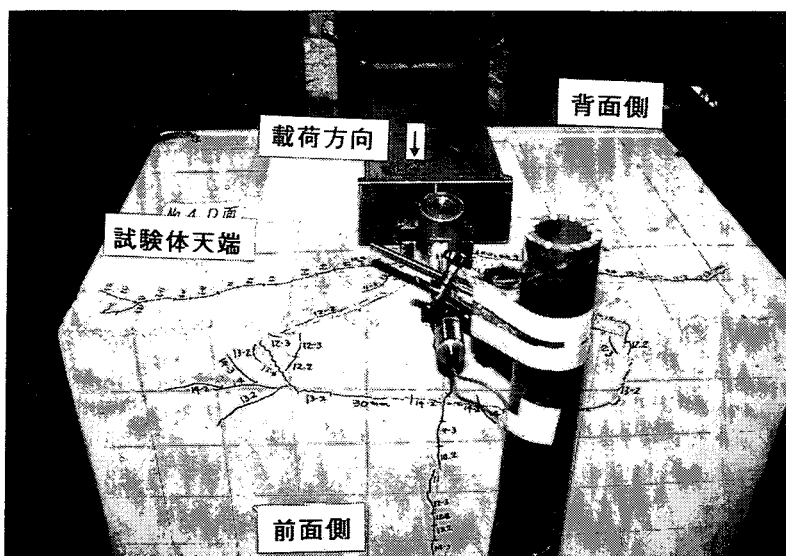
写真-5.1.4 破壊状況（補強筋あり）

載荷方向に対し、アンカーボルト側方に生じたひび割れが、荷重の増加とともに進展し、そのひび割れが大きく開口することにより破壊に至る。ひび割れが、水平面で載荷方向となす角度は、BPシリーズの試験体と同様に、無補強の試験体では90度に近く、補強した試験体では、その角度が45度になる。また、補強筋の量を多くした試験体（例えば、AB-S-D試験体、AB-S-E試験体）では、アンカーボルト前面での局部的なかぶりコンクリートの剥落が生じ、荷重が増加しなくなる。

アンカーボルト2本を配置し、相互干渉を考慮した試験体では、最大荷重に達する前にアンカーボルト間にアンカーボルト同士を直線で結ぶようなひび割れが入り、そのひび割れが大きく開口し破壊に至る。この破壊状況から、アンカーバータイプでは、隣り合うアンカーボルト間隔によって異なるひび割れ抵抗面を考慮する必要があるといえる（後述の図-6.1.1参照）。

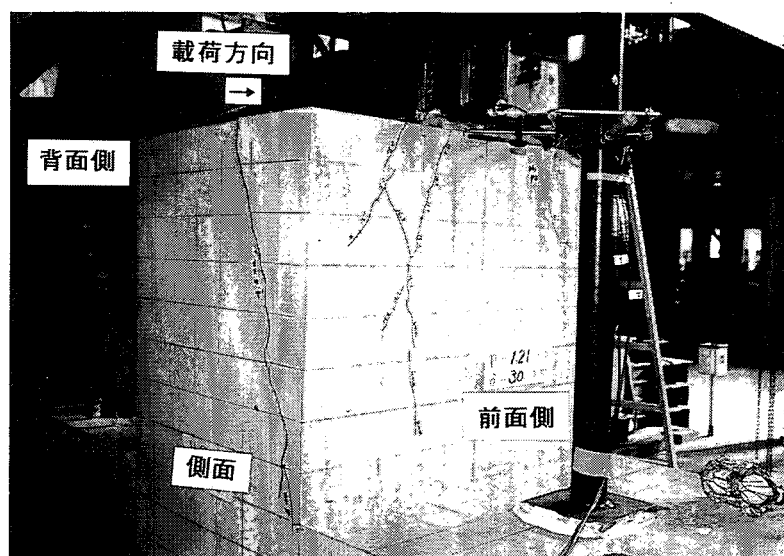
まず、荷重が11.8tfから12.4tfに達した際に、背面側のアンカーボルト部から斜め前方へヘアークラックが生じた。その後、荷重の増加とともにそのひび割れが進展した。前方のアンカーボルト部からのひび割れは、15.0tfの載荷時に見られた。また、荷重16.0tfの3回目の繰返し載荷時に背面側のアンカーボルト部のひび割れが大きく開口するとともに荷重が上がらなくなった。なお、破壊面となったと推定されるひび割れの前方へ向かう角度は、補強した試験体と比較して、緩やかであり、載荷方向となす角はほぼ90度に近く、割裂破壊の様相を呈していた。

最終変位時ひび割れ状況 (BP-S試験体)

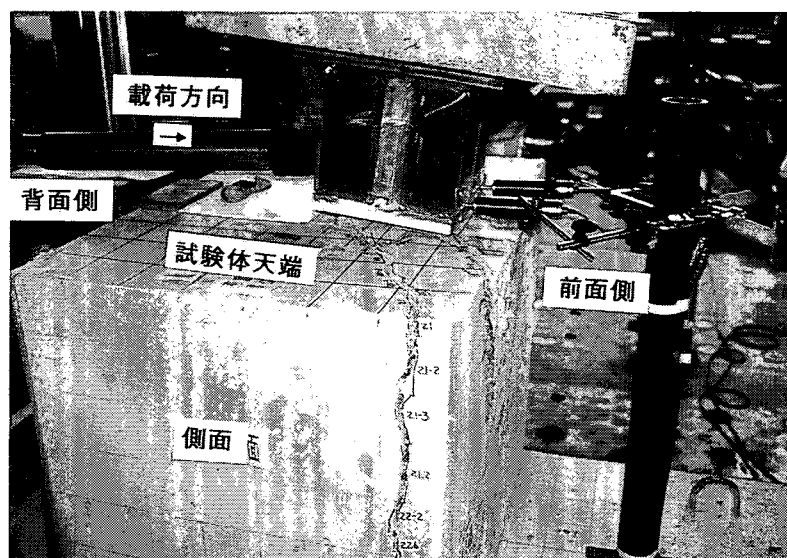
まず、荷重18.0tfに達した際に、背面側のアンカーボルト側方にヘアークラックが生じた。その後、荷重の増加とともにそのひび割れが進展し、荷重21.0tf時に試験体頂部縁端にまで達した。荷重31.0tfの繰り返し時に変位が伸びだし、荷重32tfの繰り返し時にひび割れの開口により荷重が低下した。その後、変位制御で載荷を続けると、徐々に荷重が低下し、背面側のアンカーボルトが大きな音とともに引き抜け急激に荷重が低下した。

最終変位時ひび割れ状況 (BP-L-E試験体)

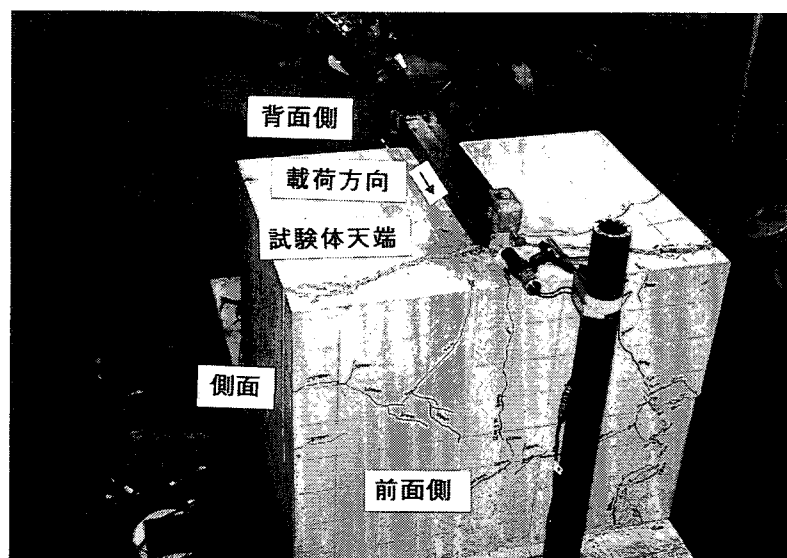
まず、荷重5.8tfに達した際に、アンカーボルト側方にヘアークラックが生じた。その後、荷重の増加とともにそのひび割れが進展し、荷重7.0tfの繰り返し時に試験体頂部縁端にまで達した。荷重7.1tf時にひび割れ幅が大きく開口し、それ以降、変位制御で載荷を続けても、ひび割れの進展およびひび割れ幅の開口が見られたが、荷重は増加しなかった。

最終変位時ひび割れ状況 (AB-S試験体)
