### 1993年釧路沖地震・1994年北海道東方沖地震及び 1994年三陸はるか沖地震による 下水道管路施設の被災調査

建 設 省 土 木 研 究 所  
耐震技術研究センター動土質研究室

# 1993年釧路沖地震・1994年北海道東方沖地震及び 1994年三陸はるか沖地震による 下水道管路施設の被災調査

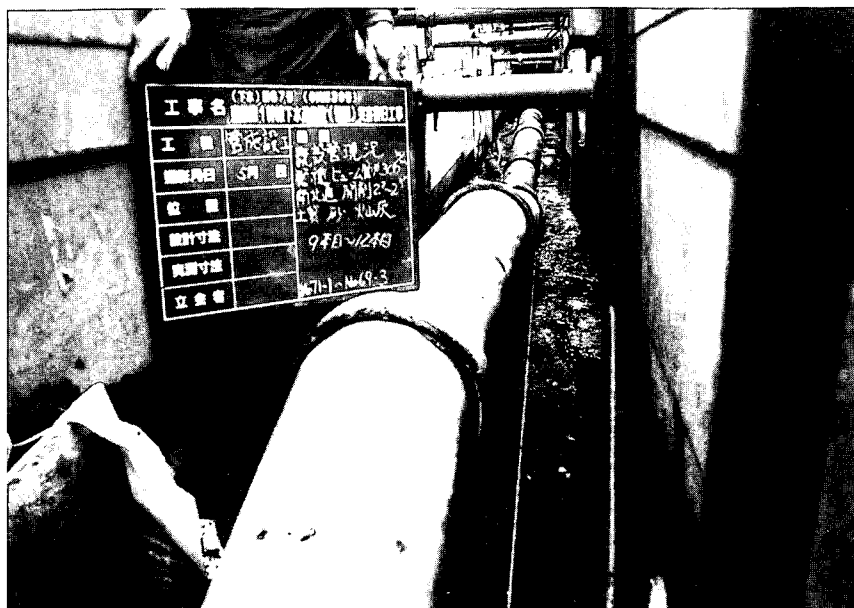
写真7.1 区間11で生じたヒューム管の不同変位（十和田市提供）

地震による管渠の被災状況の例を写真7.1～7.3に、それぞれに対応する区間の復旧工事時に計測した管渠の鉛直・水平変位を図7.5～7.7に示す。管渠の残留変位は主として鉛直上方に浮上がる形で生じた。また、枝管やマンホールとの接続部では管渠の変位が拘束されたために、このような変位拘束のない自由区間との間で不同変位が生じた。その結果、継手部の開きや破損などの被害も生じた。図7.5～7.7には、上部埋戻し材(砂礫)と下部埋戻し材(砂)の深度もあわせて示したが、見かけの単位体積重量が比較的小さい塩ビ管

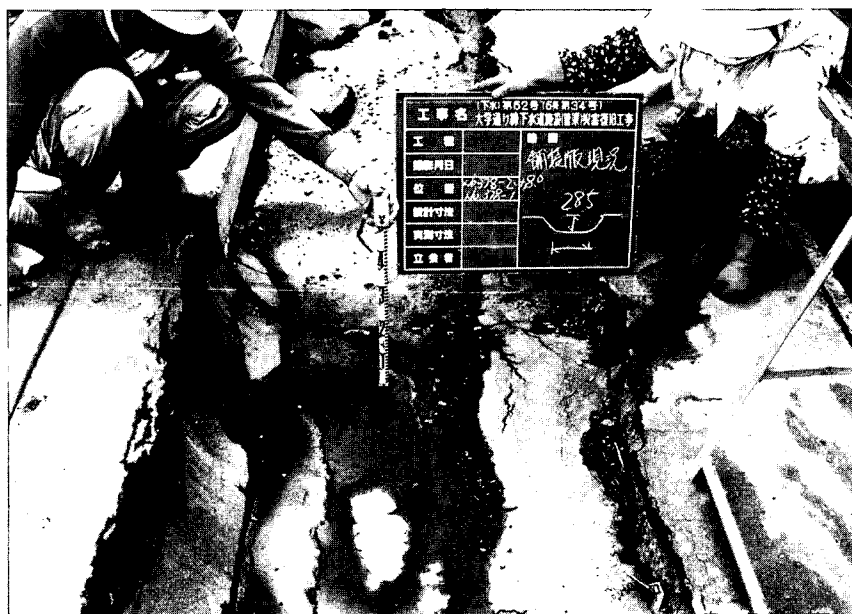
写真7.4 区間 6 で生じた埋戻し部の沈下 (十和田市提供)

被災した区間における地表面の状況の例を写真7.4、7.5に示す。埋戻し部の地表面は最大30cm 程度沈下し、その結果としてマンホールが突出した形となったのに対し、その周辺の原地盤部の地表面には特に変状は見られなかった。
