土木研究所資料第3557号

占用施設・沿道施設の耐震性評価に関する調査

(その1) 平成7年兵庫県南部地震における被災調査

建設省土木研究所

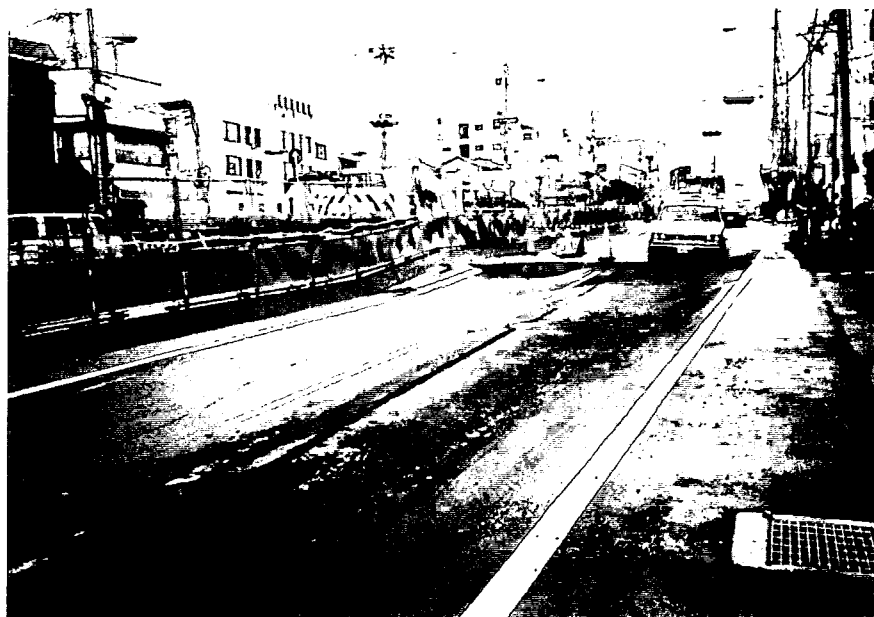
写真－1. 3. 5 路面損傷 (国道2号)

- ・路面損傷（写真-1.3.5）

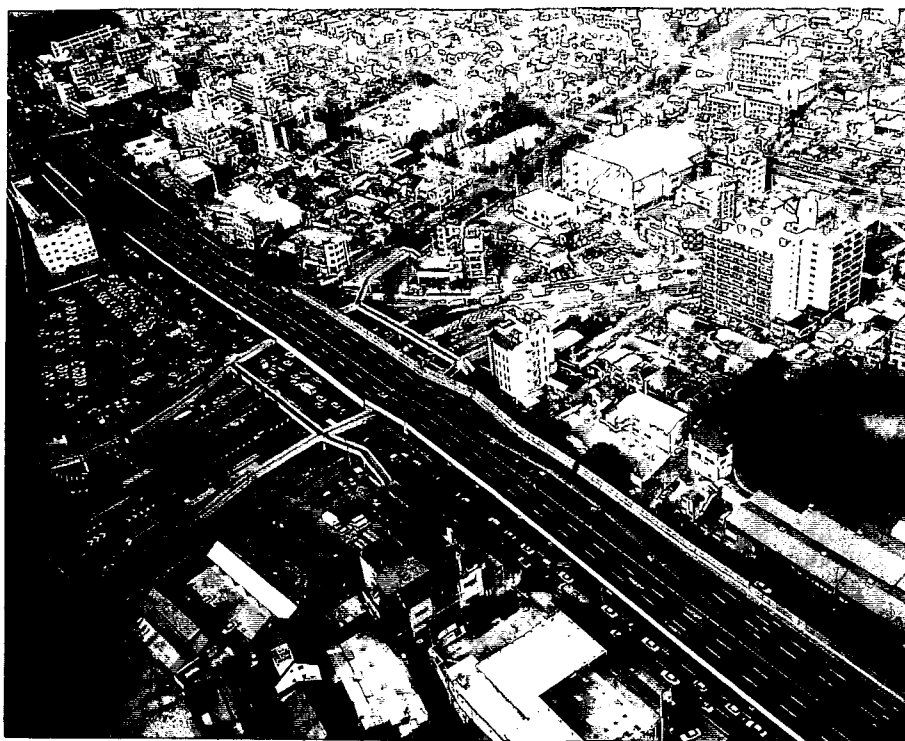
写真-1. 3. 7 落下桁 高架橋 (国道43号)

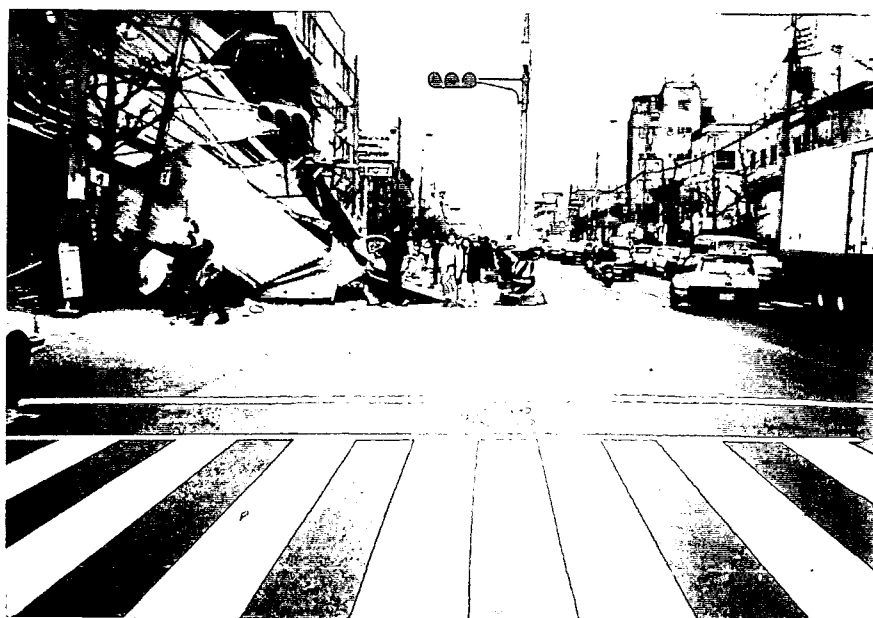
写真-1. 3. 8 家屋倒壊 (国道2号)

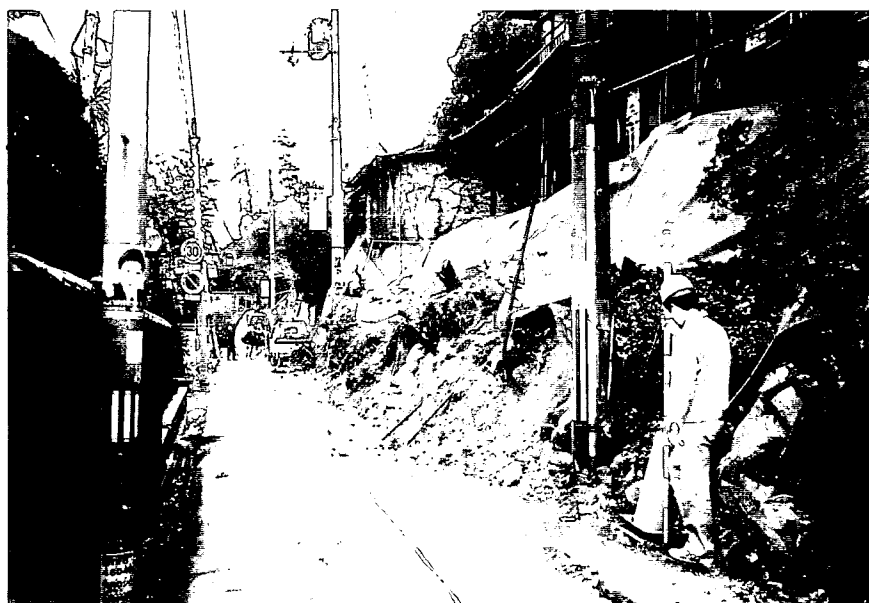
写真-1. 3. 10 擁壁 宝塚市湯本町

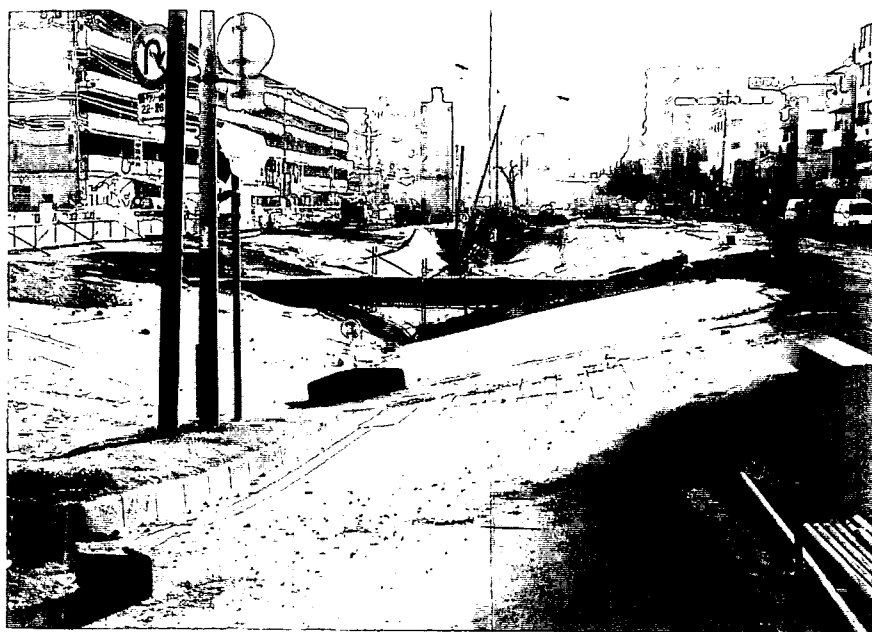
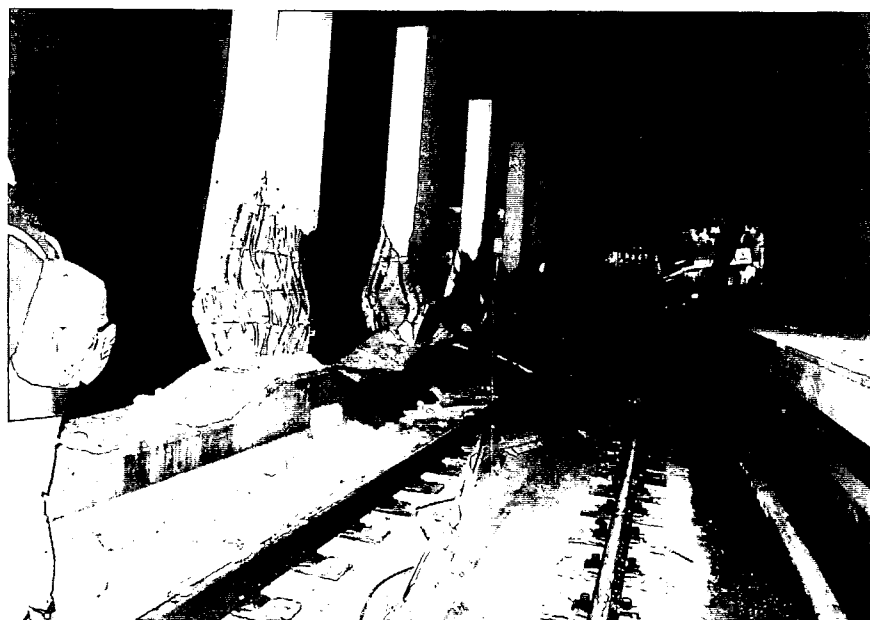
(a) 地表

(b) 孔内

写真-1. 3. 11 地下施設 (大開駅)

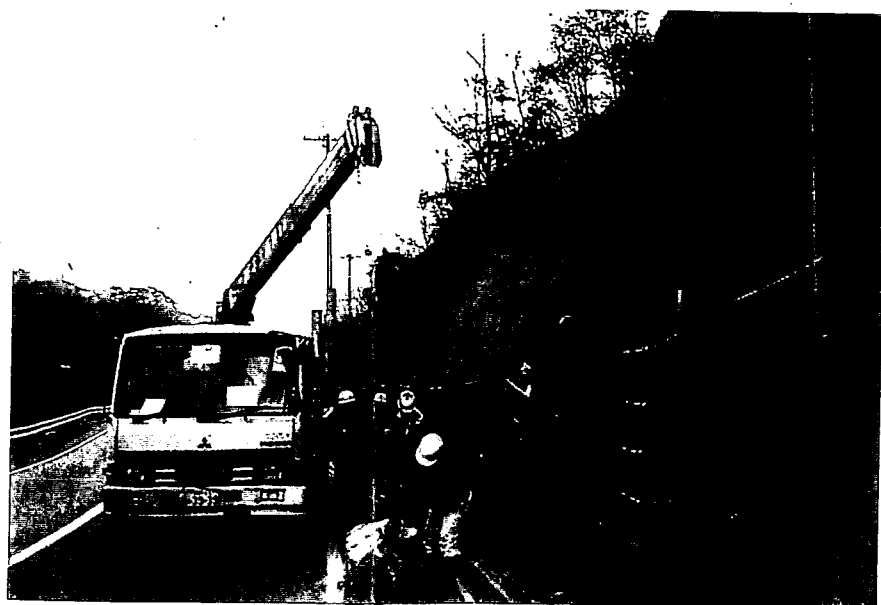
写真-1. 3. 13 落石 西宮市越水

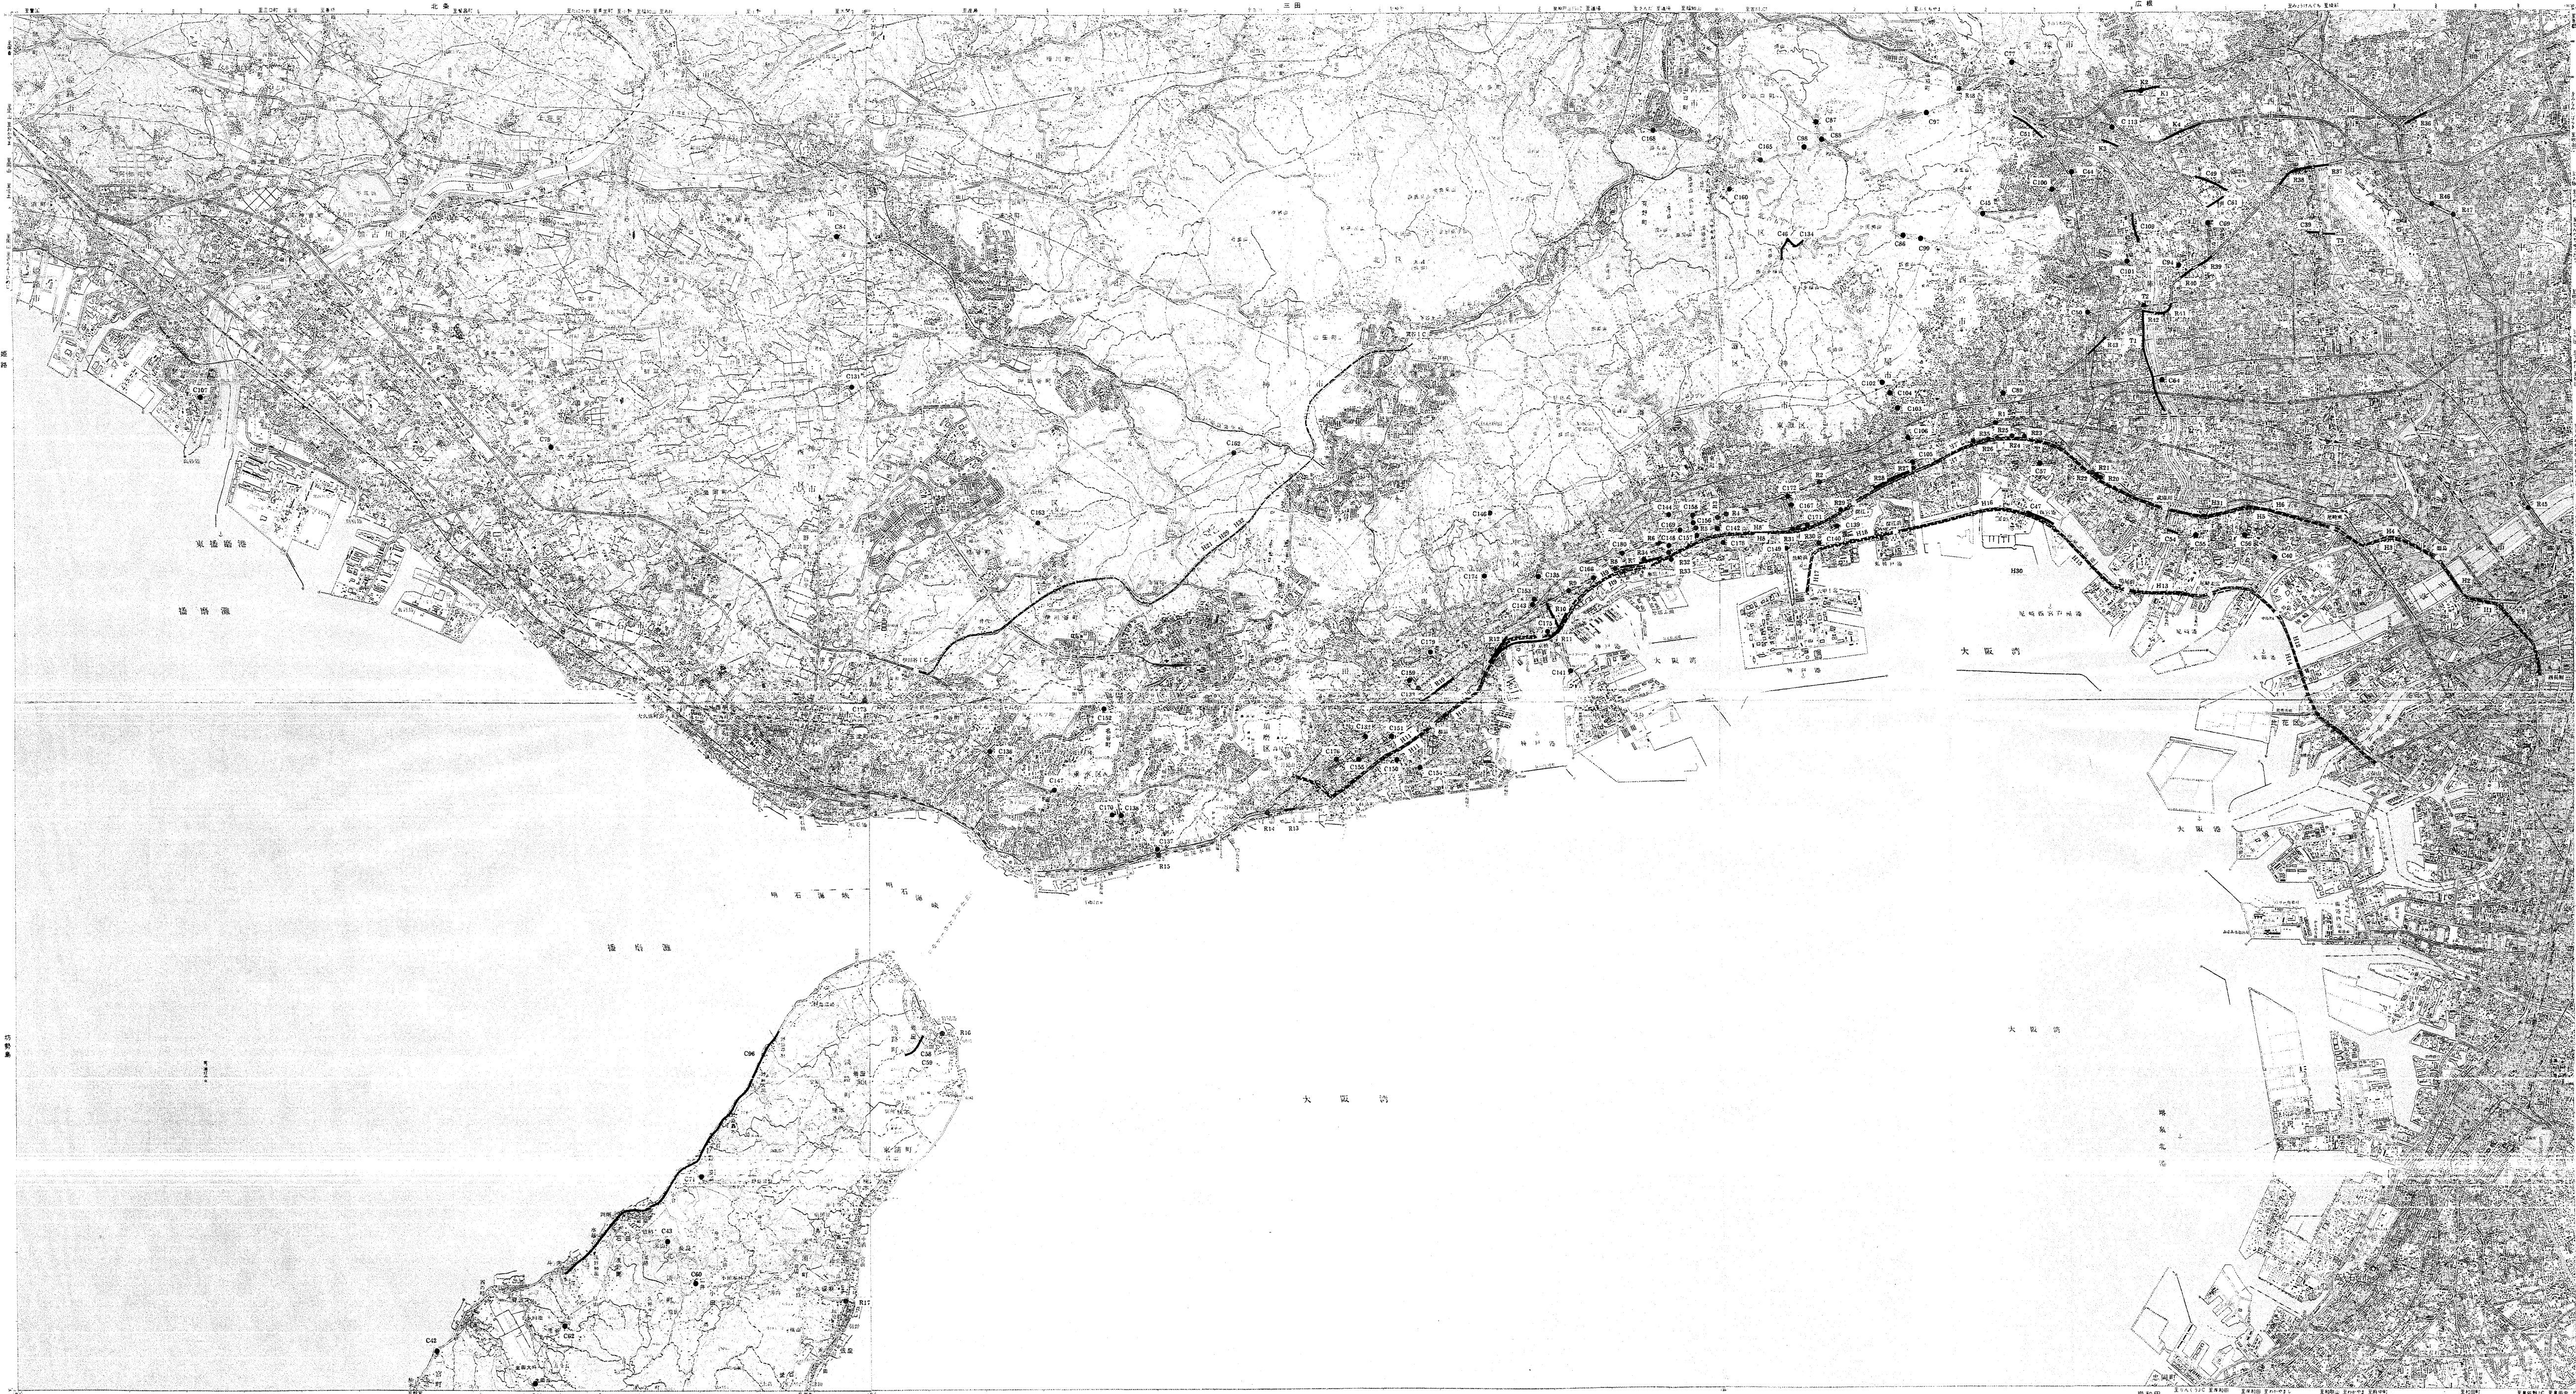
図-1.4.1 機能低下箇所の分布図

- 阪神高速道路  
—— 規制延長の長い路線
- 神戸市管理 ● 建設省管理  
● 兵庫県管理 ● 阪神公司管理
