土木研究所資料第3646号

降雨浸透による表層崩壊を対象とした  
のり面の調査・モニタリング手法

平成11年3月

建設省土木研究所  
材料施行部土質研究室

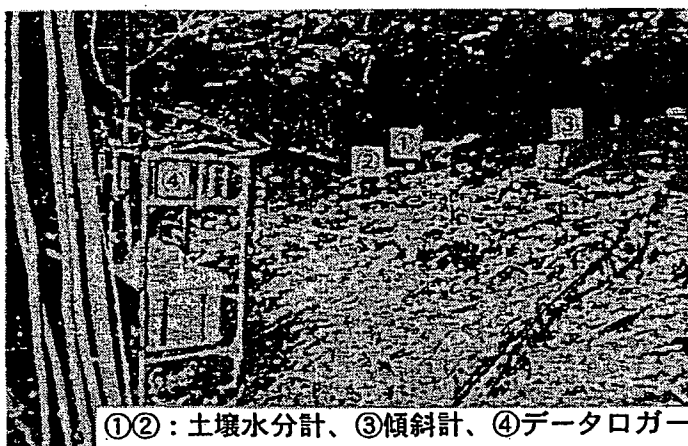
写真 3.2 モニタリング実施状況

表層崩壊を対象とした場合、降雨の浸透による斜面内部の飽和状態の変化やそれに伴う微少な変動をとらえることが重要となる。よって、浸透現象を把握するために土壌水分計(不飽和箇所)や間隙水圧計(地下水位以下)を用い微少な変動をとらえるために高精度な傾斜計を用いたものを基本システムと考える。
