土木研究所資料第3714号

### 歩行者交通事故に関する研究

建設省土木研究所  
道路部交通安全研究室

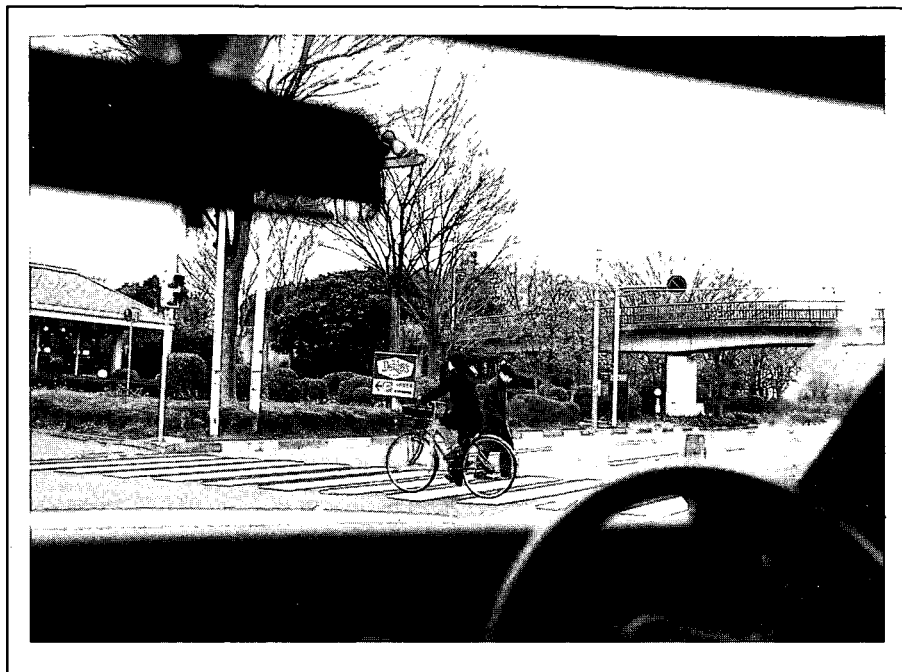
写真－４・１ 右折時のドライバーの視界

市街地・幹線・信号交差点での道路側の対策には、まず①歩行者と自動車を立体的に分離する「立体横断施設の整備」や、②歩行者と自動車の時間的分離を図る「右折専用車線の設置と右折現示の採用」が考えられる。右折現示の採用にあたっては、右折車の交差点内での滞留を考慮する必要があり、ここでは右折専用

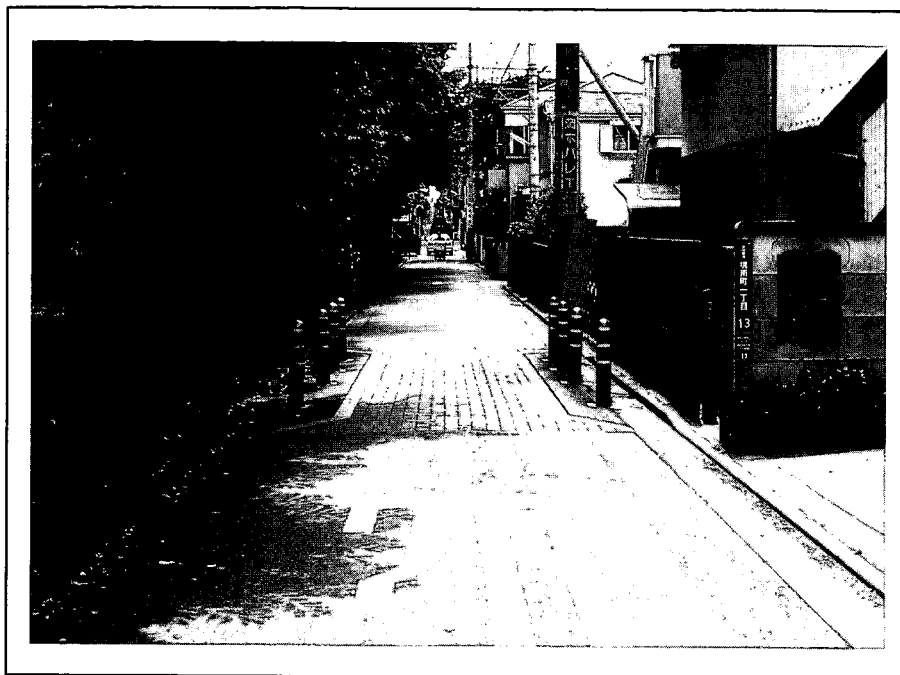
写真－４・３ 住宅地区内における速度抑制施設の設置（東京都三鷹市上連雀地区）

非幹線道路においては、安全速度での走行をドライバーに意識づけると同時に、必要に応じて、自動車の走行速度を抑制する対策が考えられる。自動車の走行速度を抑制するためには、従来からの速度規制に加えて、ハンプやシケイン等の速度抑制施設を設置することが考えられる。また、住宅地区を一体として速度の抑制、生活環境の向上を図る「コミュニティ・ゾーン」があり、この対策を適用することも考えられる。写真－4・3は、東京都三鷹市上連雀地区のコミュニティ・ゾーンに設置された速度抑制施設である。
