## 土 木 研 究 所 資 料

### 沿岸部に暴露した エポキシ断面補修供試体の解体調査

平成13年 1 月

国 土 交 通 省 土 木 研 究 所  
材料施工部コンクリート研究室

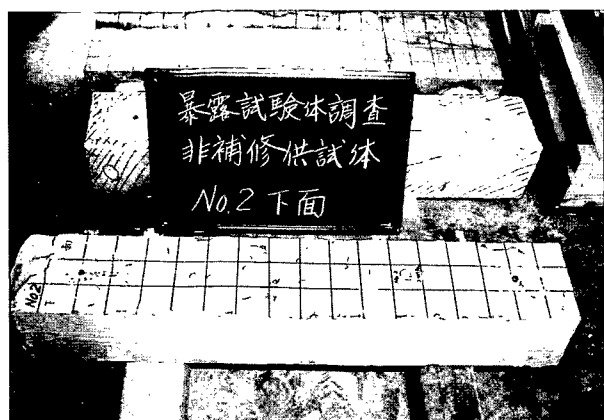
写真-1 供試体外観 (B1; No. 2: ほぼ健全な塗装)

外観観察の結果を表－3.1に示す。塩分を混入していない供試体（A1, B1, C1, D1）では、外見上の劣化は軽微であり、塗装もほぼ健全な状態が保たれていた。

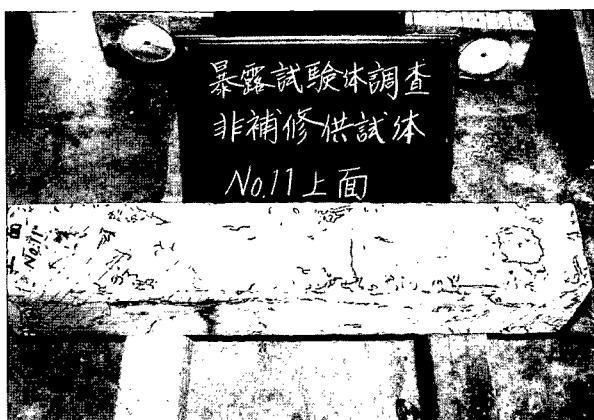
写真-2 供試体外観 (B3; No. 11: 塗膜の浮き箇所)

一方、これ以外の供試体では顕著な劣化が見られ、無塗装の供試体では4面に鉄筋の腐食に伴うひび割れが認められた。塗装されている供試体では、塗装の破れ箇所数は少なかったものの、外部からの水分侵入の影響を受けてプライマー部が劣化しており、浮き箇所が多く見られた。

| 供試体名 | 外観変状 |
|---|---|
| B3 | 約80%の面積で塗装のうきあり、ひび割れ数カ所 |

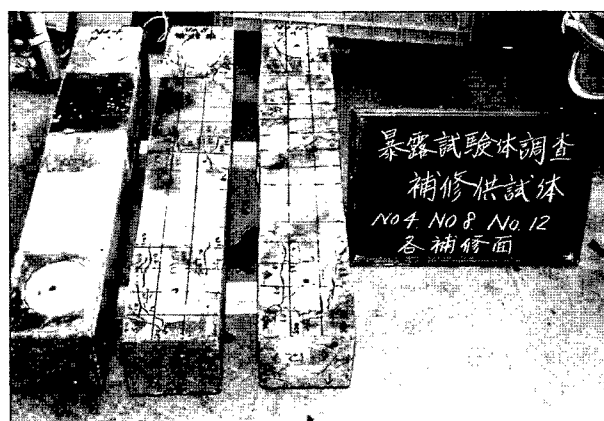
写真-3 供試体外観 (無塗装断面補修供試体)

断面修復が施された供試体のひび割れはほとんどがコンクリート部に入り、断面補修材そのものや付着部分でのひび割れ箇所はあまり見られなかった。

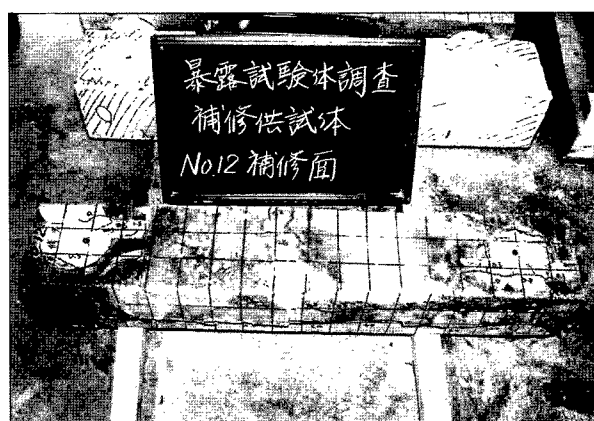
写真-4 供試体外観 (D3; No. 12: 補修面)

| 供試体名 | 外観変状 |
|---|---|
| D3 | 4面に幅1mm以上の開口ひび割れ |

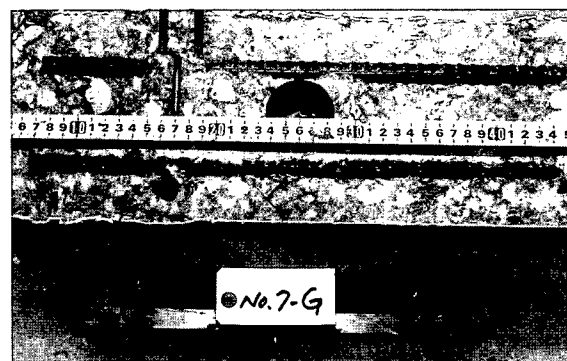
写真-16 鋼材の腐食状況 (B2 : No. 7)

| 供試体名 | 鉄筋位置 | ひび割れ幅 (mm) | 塩化物イオン濃度 (%) | 質量減少率 (%) | 腐食状況 |
|---|---|---|---|---|---|
| B2 | コンクリート | | 3.66 | 1.7 | 健全 |
