## 土 木 研 究 所 資 料

### 非破壊検査を用いた コンクリート構造物の健全度調査 —旧榑橋・旧芦川橋下部構造調査結果—

平成13年 3 月

—旧榑橋・旧芦川橋下部構造調査結果—

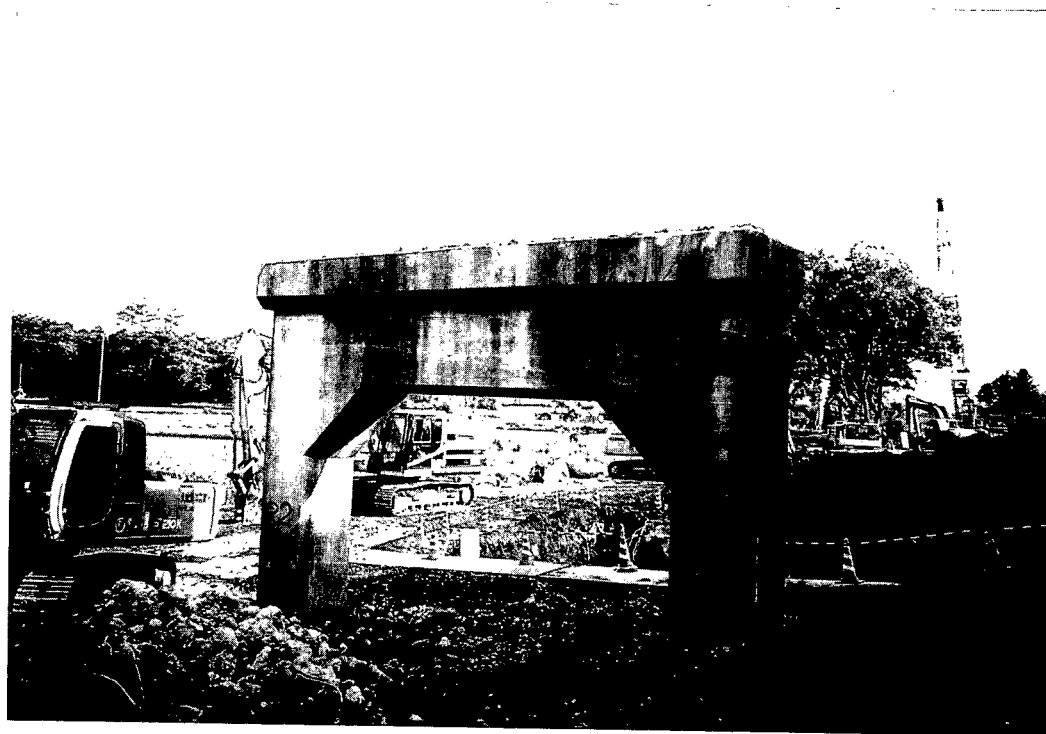
写真-1.1 旧榊橋P2橋脚

旧榊橋は、昭和 5 年竣工、一般国道 6 号の久慈川渡河部に位置する橋長 324 m (RC 単純 T 桁橋, 27 連) のコンクリート橋であったが、架け替えに伴い平成 12 年度に撤去された。P 2 橋脚は RC ラーメン橋脚で、約 70 年を経過した調査時でも外観は健全であった。榊橋は、海岸線からの距離が約 4 km であり、また、地理的に凍結防止剤の使用は少ないと思われる。ただし、河川の水位が高い場合には、海水の遡上により塩分を含む水が P 2 橋脚に到達するおそれがあるということであった。

P 2 橋脚の周辺環境や調査前の状況を写真－1.1、写真－1.2 に示す。

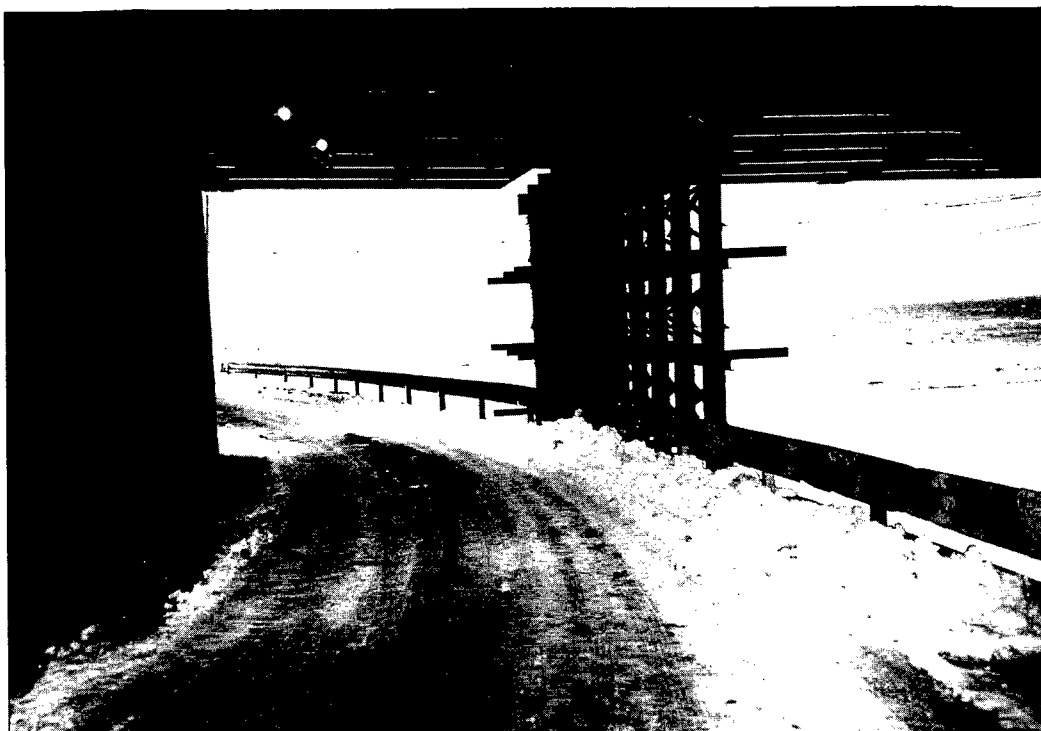
写真－1.3 旧芦川橋 A 1 橋台の周辺環境（画面左側が A 1 橋台）

旧芦川橋は、昭和 41 年竣工、橋長 35 m で、上部構造形式はポステン単純 T 桁橋 (5 主桁) であった。旧芦川橋は秋田県の日本海沿岸部に位置し、海岸線からの距離は約 40 m であった。旧芦川橋の上部工では塩害による下フランジの損傷が著しく、外ケーブル工法等を用いた補修等が数度にわたって行われてきた。平成 12 年に新橋建設のための仮橋が設置され、旧芦川橋は撤去・解体された。

G 1 桁の周辺環境や調査位置を写真－1.3～写真－1.4 に示す。

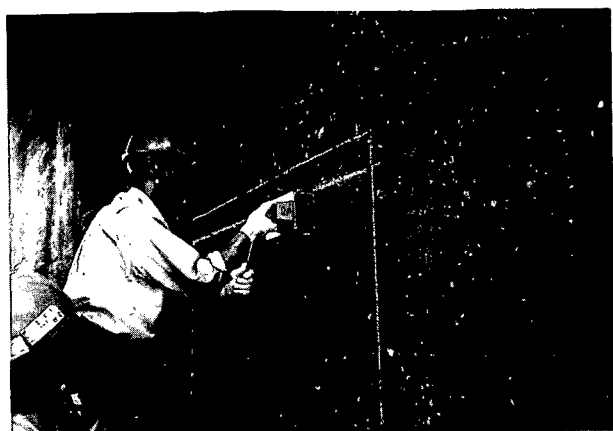
電磁波反射法によるコンクリート内部探査器（N社製RCレーダJ E J-60B）を用い、コンクリート中の鉄筋位置およびかぶり厚さを探査した。この装置は、かぶりが比較的薄い場合に高い分解能で探査することを目的としており、パルス幅が極めて短い約1ナノ秒（10億分の1秒）のパルス波を送信に用いたものである。

写真－2.1 鉄筋探査状況

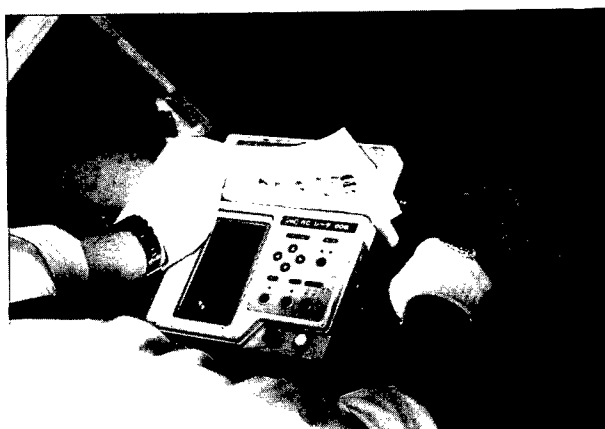
写真－2.2 鉄筋探査装置本体部

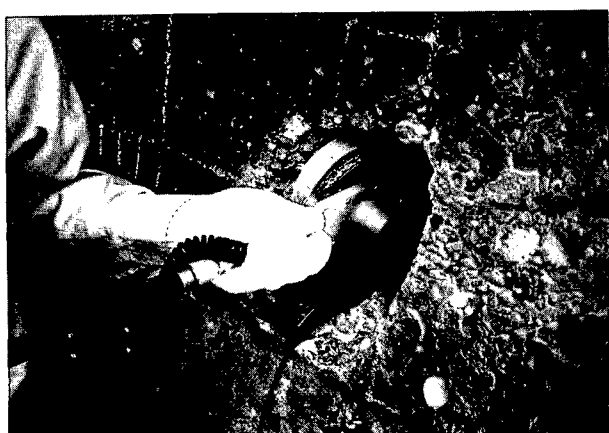
なお、電磁波反射法では、仮定したコンクリートの比誘電率が計測箇所の実際の比誘電率と異なっていると、ぶりが実際よりも大きくまたは小さく推定されることになる。そこで、自然電位測定のためにはつり出した箇所で、かぶりの推定値と実測値を比較し全体的に補正した。

写真－2.5 かぶり補正のための測定

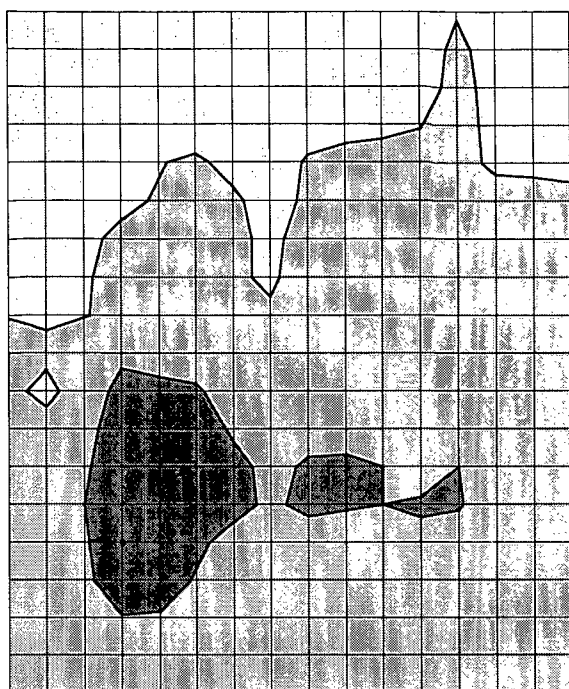
図-3.3 自然電位の測定結果 (旧桝橋 P 2 橋脚)

自然電位測定結果は、旧榑橋P2橋脚で約-320～-130mVの範囲にあり（損傷度Ⅱ～Ⅳ）、鉄筋の腐食がやや進行していると予想される。旧芦川橋A1橋台では-350mVよりも卑であり（損傷度Ⅰ）、鉄筋の腐食がかなり進行していると判断される。

※鉄筋近傍の自然電位とコンクリート表面での自然電位の差として、次の値を実測値に加え補正した。

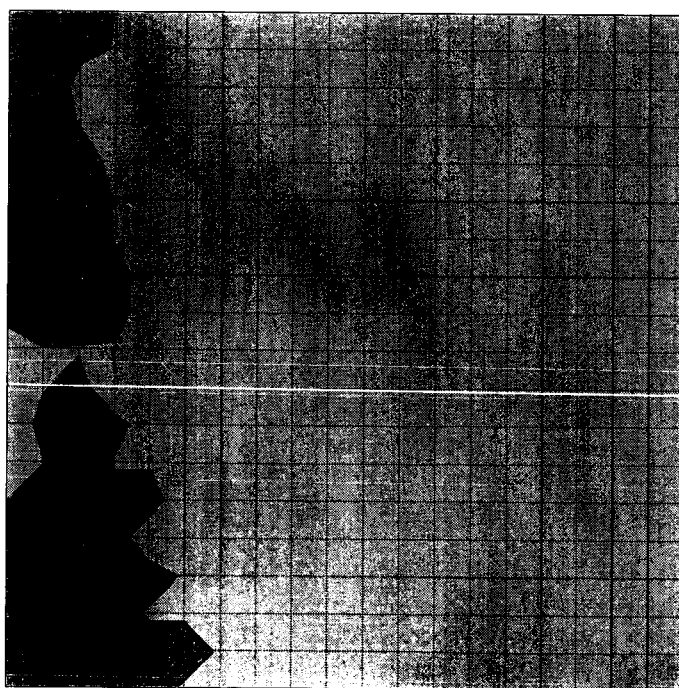
図-3.4 自然電位の測定結果（旧芦川橋A 1 橋台）

※鉄筋近傍の自然電位とコンクリート表面での自然電位の差として、次の値を実測値に加え補正した。
