塩害を受けたP C橋の耐荷力評価に関する研究(I)

—プレテンションP C桁の載荷試験—

平成13年 3 月

国 土 交 通 省 土 木 研 究 所  
材料施工部コンクリート研究室

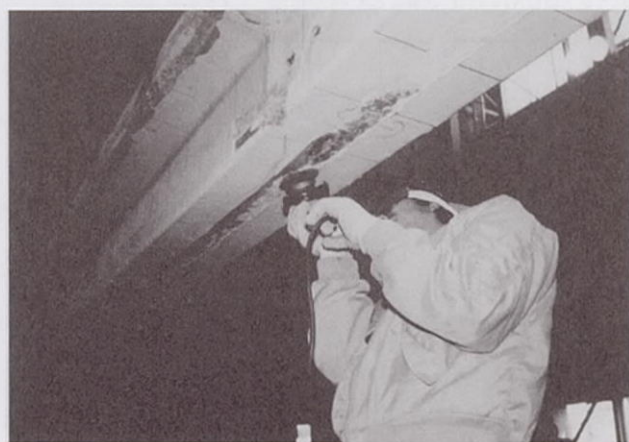
写真-4.2 桁下面の塗膜除去

載荷試験は前掲図-3.2 に示したとおり単純支持、2点載荷とした(写真-4.1)。B-1 の支間は供用中と同じ 8.75 mとした。B-2 は端部を切り落として 5.5m とした。下面のひび割れ発生は、下フランジ下面のコンクリート塗装を除去したうえで(写真-4.2)、支間の約 8 割の範囲に連続的に取り付けられた $\pi$ 型変位計により監視した(写真-4.3)。曲げ区間内のコンクリートの終局ひずみを計測するため、支間中央断面付近にひずみゲージを貼り付けた。また、曲率を把握するため、載荷点直下 2 箇所に傾斜計を設置した(写真-4.4)。

※カッターで塗膜を切断し、剥した後、残部をグラインダで除去しているところ。
