土木研究所資料第3844号

土木研究所講演会  
講演集

独立行政法人 土木研究所

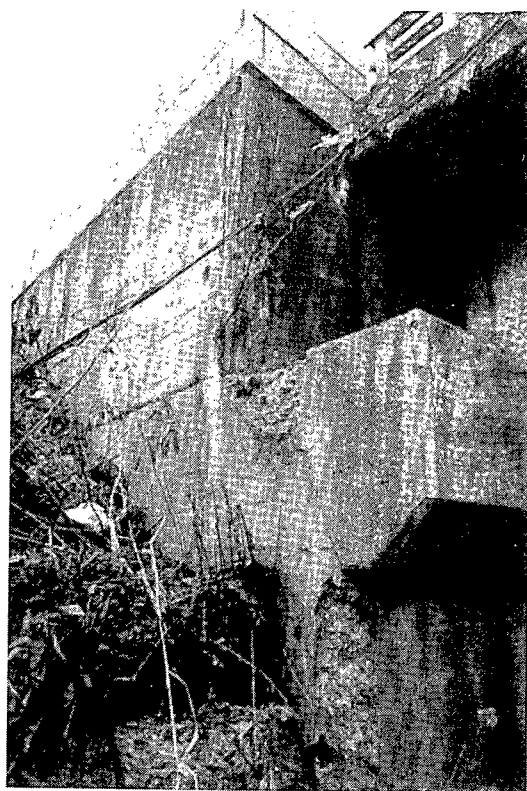
写真-1 凍害の事例1

構成材料として水を大量に含むコンクリートは硬化後もかなりの水分を含む。さらに外部から水分が供給されると、コンクリート中に存在するかなりの量の微細な空隙にも水が満たされることとなる。水は凍結すると体積が増えるが、コンクリート中の水分も0℃を少し下回った温度で凍結を始める。凍結する温度は、水に溶解している物質の種類や量、水の置かれている空隙の大きさによって異なる。水の凍結による体積膨張はコンクリート内部に引張力を生じさせ、引張強度の低いコンクリート構造物は表面の剥離、内部骨材周りのセメントペースト分のゆるみ、ひび割れなどが生じる。緩んだ部分にはさらに水が供給され易くなり、凍結と融解が繰り返されると、コンクリートが表面から劣化していくこととなる（写真-1）。

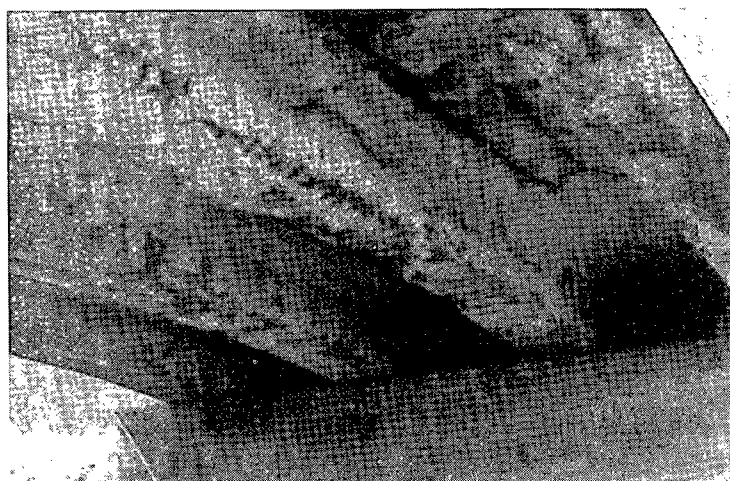
写真-3 塩害の事例

塩害発生の機構は、次のようである。中性化のところで述べたようにコンクリート中の鉄筋は不動態皮膜で保護されている。ところがこの皮膜は塩化物イオンがコンクリート中に存在すると破壊され、錆が始まる。錆が生じるとコンクリートにひび割れが生じ、さらに鉄筋の腐食が加速する（写真-3）。この塩化物イオンの原因には、「初期塩分」と「外来塩分」がある。前者は、かつてセメントの硬化促進剤として用いられ塩化ナトリウムや海砂

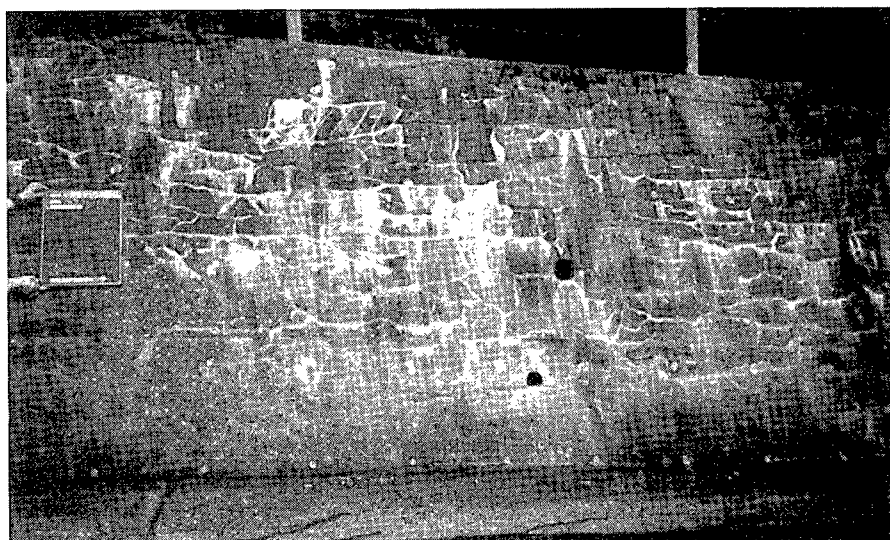
写真-4 アルカリ骨材反応の事例

次にアルカリ骨材反応の定義を示す。コンクリート用の骨材は多くの場合、珪酸 ( $\text{SiO}_2$ ) 質が主成分となっている。珪酸は完全に結晶した水晶から、全く結晶していないシリカガラスまでさまざまな形態をとる。このうち、結晶度の低いものは熱化学的に不安定である。こうしたものがコンクリート中であると、ある条件のもとでセメント中の成分と反応し、吸水膨張性のある物質ができることがある。この物質ができること、あるいはこの物質が吸水・膨張して、コンクリートに著しいひび割れを

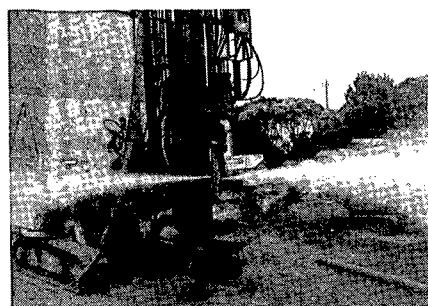
図-5.4.1 試験施工状況

合成杭構造としての施工性、品質を確認するため、試験施工を実施し、噴射エネルギーと改良体造成径、セメント添加量と改良体強度の関係等を確認した。(図-5.4.1~5.4.2)

高圧噴射状況

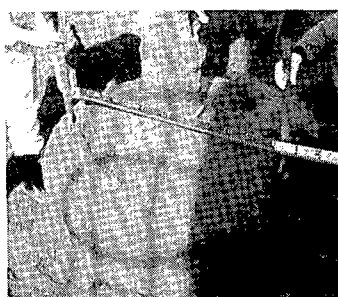
図-5.4.2 杭出来形

杭頭  $\phi 1,000\text{mm}$

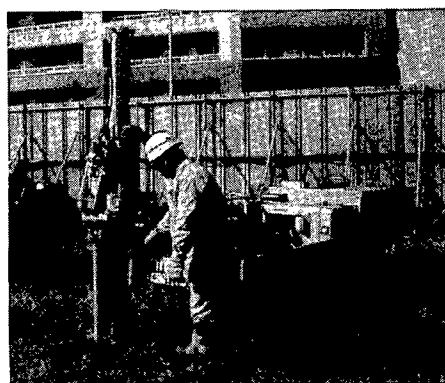
写真-5.6.1 小型ボーリングマシンによる施工状況

また、写真-5.6.1に示すように通常の小型ボーリングマシン（打撃方式、圧入方式、振動方式）を用いても同様な施工が可能であることを確認した。

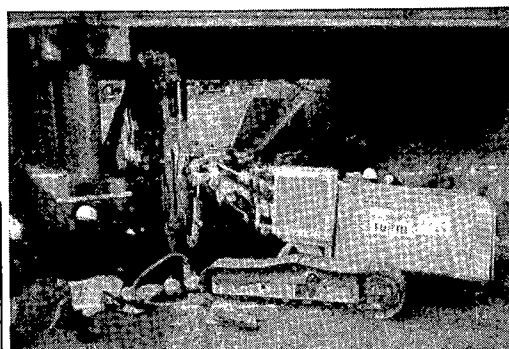
写真-5.8.1 施工状況

施工現場は、空頭高さが 4.0m と低く、施工場所も狭いので、施工機械にはクローラータイプのボーリングマシンを使用した。削孔は、定着層が軟岩（泥岩）であることにより二重管ロータリーパーカッション方式を採用した（写真-5.8.1 参照）。別途行われた載荷試験により、本現場における HMP の極限支持力は、1650kN/本が確認されている。

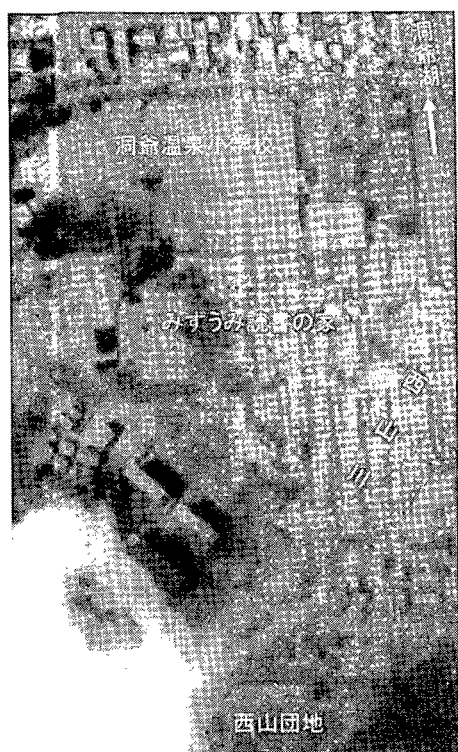
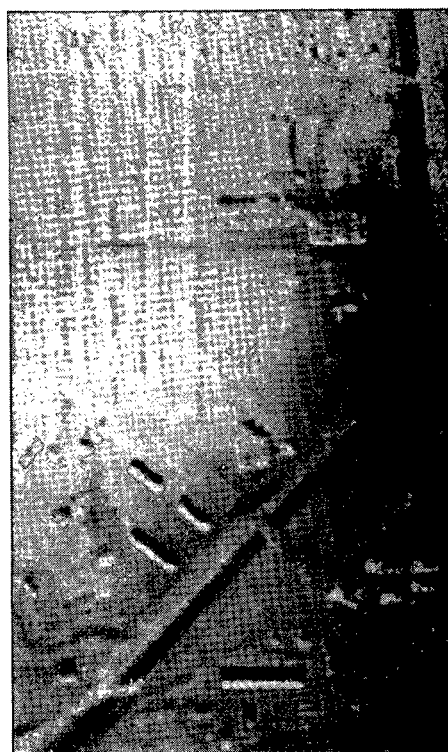
図一2.2.7 西山川周辺の地形変化

空中写真  
2000年4月26日撮影

地形変化量図  
2000年3月31日～4月26日にかけての変位  
白 ← 沈下・隆起 → 黒

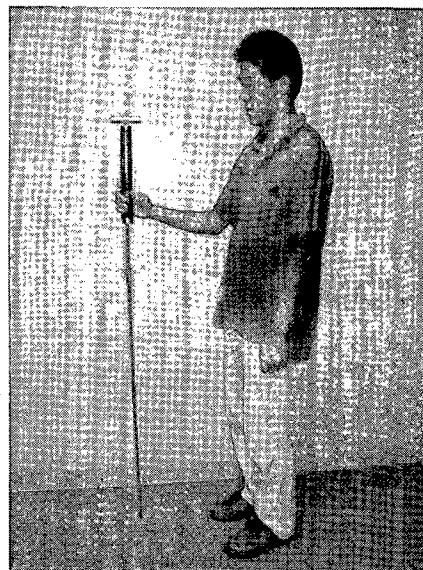
図－9 土層深測定棒の外観

斜面の土層深を簡易に測定する方法を開発した（図－9）。通常の（土研式）斜面調査用簡易貫入試験では、1箇所の土層深の測定に数10分程度要するのに対し、本試験法では1～2分程度で測定可能である。このため、短期間に大量の試験データを得ることができる。表層崩壊の危険度は斜面の土層深に大きく依存することがわかっているが、これまでは、短時間に土層深を測定する適当な方法がないことから、代表的な数箇所の土層深から安定性を評価していた。しかし斜面の土層深は場所により大きく異なっており、代表箇所のみでの推定では高精度のハザードマップを描くことは非常に困難である。本手法を用いれば、ある程度面的な土層深分布を描くことができ、GIS上での危険度評価の精度も向上することが期待される。なお、この手法は、地形などから大まかに危険箇所を絞り込んだ後の詳細調査手法として用いるのが効率的である。

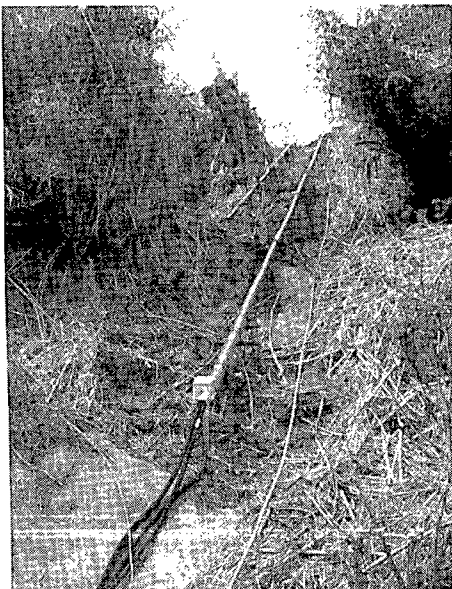
図－18 光ファイバセンサの設置事例（左：MDM<宮崎>、右：BOTDR<和歌山>）

| 測定方式 | 概要 |
|---|---|
| ③MDM方式 | 光ファイバの屈曲率と透過光強度に一定の関係があることを利用し、光ファイバの湾曲部の透過光強度の検出により変位を測定。 |
