2000年噴火後の三宅島における土砂流出に関する現地観測・調査結果（Ⅰ）

—平成14年度の観測・調査結果—

平成15年12月

独立行政法人土木研究所  
土砂管理研究グループ  
火山・土石流チーム

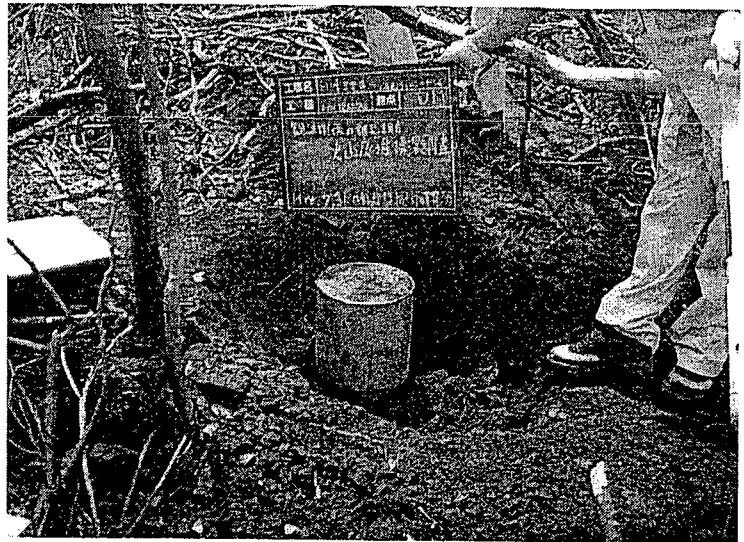
図-4.21 不攪乱試料採取の状況

現地で採取した火山灰層の不攪乱サンプル (直径 300mm×高さ 300mm) から、地盤工学会基準 JGS0520<sup>19)</sup> に示されているトリミング法により直径 50mm×高さ 100mm の供試体を成形した。試験は長期

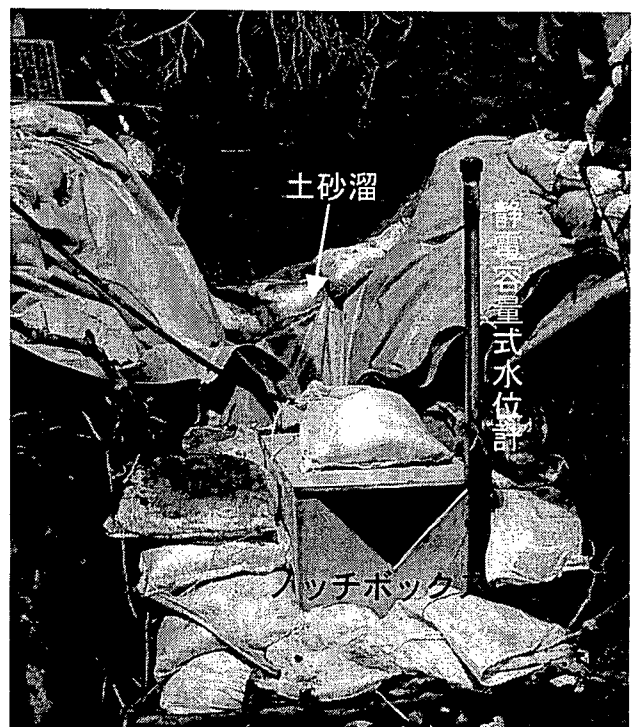
写真-7.1 量水堰等の設置例 (SU, 2002年3月)

土砂溜の土砂は、ほぼ満砂するたびに浚渫し、その量を計測した。計測は、以下の手順で行った。まず、土砂溜内の水を全てかき出す。次に、水で飽和した堆積土砂を容積の定まった器(バケツ等)によって汲み出し、器何杯分であるかを記録する。汲み出した土砂のうち、一杯分だけを持ち帰り、炉乾させて乾燥重量を計測する。この値に汲み出しに要した杯数を乗じることによって、堆積土砂量を計測した。
