# 土 木 研 究 所 資 料

部材応力の長期計測による鋼橋モニタリングに関する検討

平成16年4月

独立行政法人 土木研究所  
構造物研究グループ橋梁構造チーム

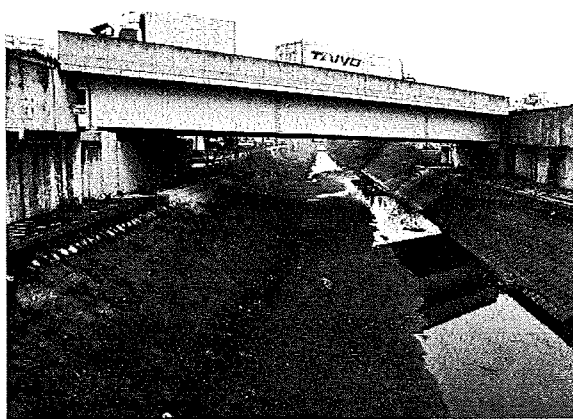
写真－1 計測対象とした橋梁

対象とした橋梁は、一般国道 17 号の鋼単純非合成 I 桁橋（関東地方整備局大宮国道工事事務所管内 備前渠橋）である。写真－1 に橋梁の状況、図－1 に一般図を示す。架設年次は平成 3 年（平成 2 年道路示方書適用）で、日大型車交通量は 5,288 台/車線（平成 11 年センサス調査結果）である。なお、橋下からの目視調査では、鋼部材、支承、床版に特に損傷や変状は確認されていない。

(a) 橋梁全景

(b) 桁下の状況
